Uso práctico do fator de segurança na estratégia de reparo de pilares de um edifício de concreto com valor histórico

Practical use of the safety factor in the column repair strategy of a concrete building with historical value

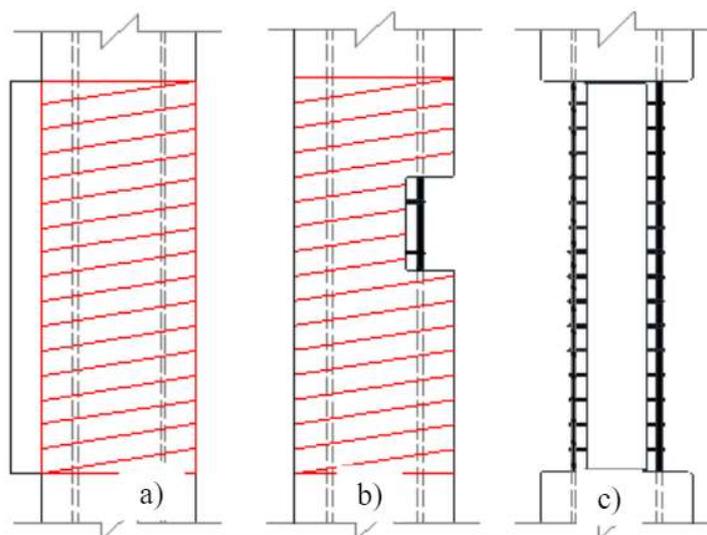
Figura 4. Reparo profundo uniforme: a) Delimitação da área a ser demolida, b) início da escaificação, c) seção final após escaificação

A teoria do FS foi colocada em prática no processo de reparo da estrutura descrita neste trabalho. Para isso, foi necessário o apoio de manuais, regulamentos, literatura e experiência própria para estabelecer com os melhores critérios a estratégia ideal por elemento. Conforme mencionado anteriormente, graças à inspeção anterior, foi possível estabelecer o grau de dano e com ele a estratégia de reparo. Embora 4 possíveis tenham sido estabelecidos, neste trabalho apenas o que está relacionado ao reparo profundo uniforme será discutido (ver Fig. 4)

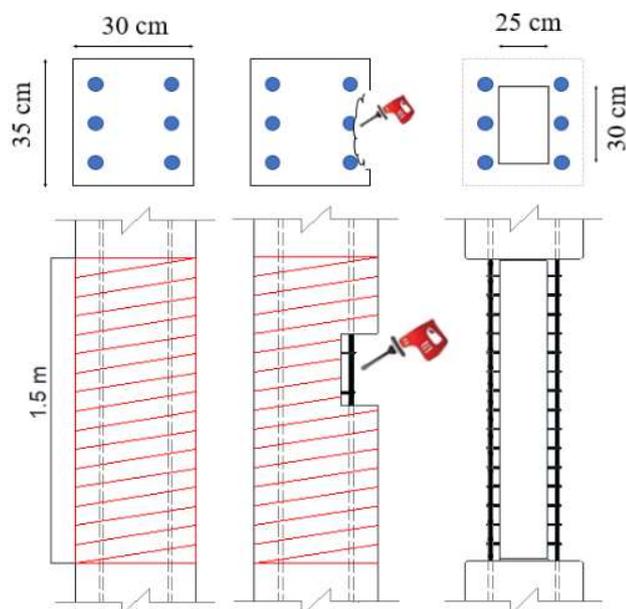
Figura. 5. Critérios para delimitação e escarificação de reparos

Considerando a seção transversal do elemento e a resistência mínima obtida, pode-se deduzir que o pilar é capaz de suportar uma carga axial de 210 t. Agora, se o concreto em mau estado for escarificado, e for reparado além da armadura, lembrando que o reparo profundo uniforme é aquele que ocorre além de 3 cm ou atrás da armadura, a nova seção transversal do elemento é de 25x30 cm. Se for utilizada esta nova seção transversal e a resistência à compressão obtida anteriormente com os corpos de prova extraídos, pode-se determinar que a estrutura, mesmo com a redução da seção de concreto, é capaz de ainda suportar 150 t. Se for considerado que, pelo menos, o elemento foi projetado com FS de 1,5, então a estrutura foi inicialmente projetada para suportar com segurança uma carga de 140 t. Portanto, mesmo após a escarificação, o pilar a ser reparado ainda pode suportar as cargas exercidas, pois é capaz de resistir a até 150 t. Isso não poderia ser totalmente verdade, pois não se trata de uma análise que considere todos os possíveis efeitos que podem existir no momento de fazer os reparos. No entanto, é uma boa estratégia a ser realizada no campo, pois permite uma rápida apreciação de até que ponto é possível intervir sem afetar estruturalmente o elemento e poder continuar com o trabalho de reparo.

Para a realização das reparações, foi necessário estabelecer os critérios com que seriam realizadas. No caso desta estrutura, existiam elementos de diferentes dimensões, para os quais foram estabelecidos critérios universais de reparação, mas deviam ser verificados antes da sua execução. Um RPU pode ou não ser grande em relação ao tamanho do elemento. Porém, neste caso e para não recorrer a materiais, mão-de-obra e tempo como é o caso da instalação das escoras de estabilização, determinou-se pela praticidade que o melhor era efetuar as reparações em seções de 1,5 metros lineares. A seguir está um exemplo de um pilar do tipo retangular. O pilar típico (ver Fig. 5) tinha seção transversal de 30x35 cm e com o auxílio dos ensaios mecânicos realizados foi possível obter a resistência média à compressão do concreto, que é superior a 200 kgf/cm².
