LA TECNOLOGÍA HIDRÁULICA EN UNA HACIENDA DEL ALTIPLANO POTOSINO DURANTE EL PORFIRIATO EL SISTEMA HIDRÁULICO TANQUE-POZO

Hydraulic Technology Inside an Hacienda in the Potosino Highlands during the Porfiriato

The Dam-Well Hydraulic System

SERGIO FRANCO MAASS*

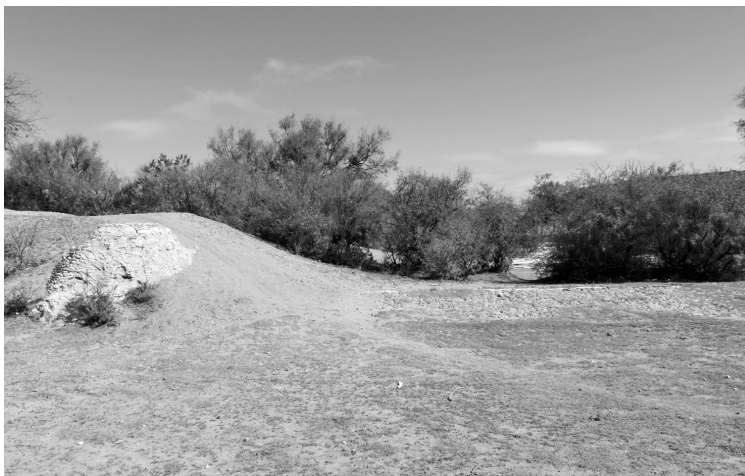
FOTOGRAFÍA 3. CONTRAFUERTE ORIENTAL DEL TANQUE Y ALIVIADERO

El tanque presenta, en sus extremos oriental y occidental, contrafuertes de mampostería de unos seis metros de largo por dos metros de alto, y cuya principal función era evitar la erosión de las partes más bajas de la cortina de tierra. En la parte occidental, el contrafuerte se une a un dique de mampostería de 20 metros de longitud por un metro de alto, cuya principal función era encauzar parte de la escorrentía de la rambla. En el extremo oriental se encuentra una rampa de piedra de 14 metros de largo por siete metros de ancho, que hacía las veces de aliviadero en caso del desborde del tanque (véase la fotografía 3). Existe una distancia en línea recta de 186 metros entre los extremos del bordo (contrafuertes), y la cortina de tierra (en forma de herradura) tiene una longitud aproximada de 350 metros, alcanzando ocho metros de altura en su porción más elevada.

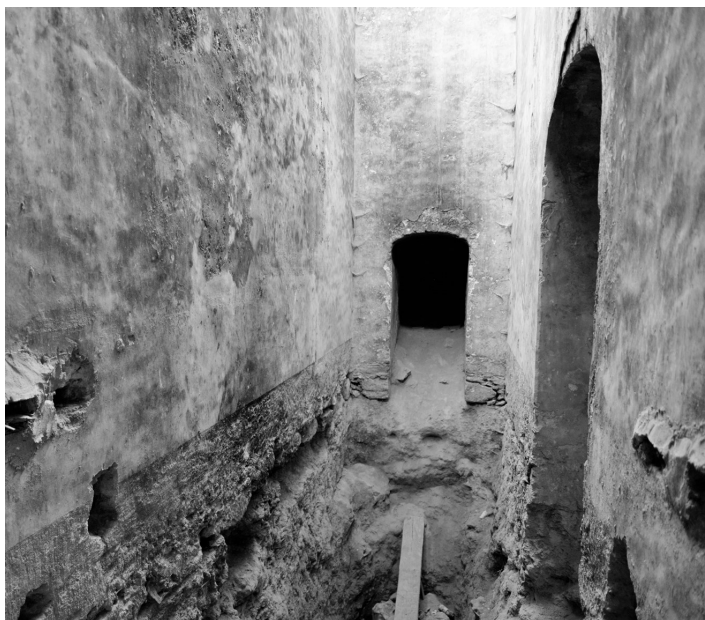
FOTOGRAFÍA 4. INTERIOR DEL POZO DE JESÚS MARÍA DONDE SE MUESTRA LA DESEMBOCADURA DE DOS GALERÍAS O CANALES DE DRENAJE

Las galerías de drenaje no son privativas de las norias asociadas a tanques. Se ha identificado su existencia en otras norias ubicadas en lo que fue la hacienda. Tal es el caso de Jesús María, donde hay dos galerías, una de las cuales, de acuerdo con los encargados de la noria, tiene una longitud superior a 100 metros (véase la fotografía 4).

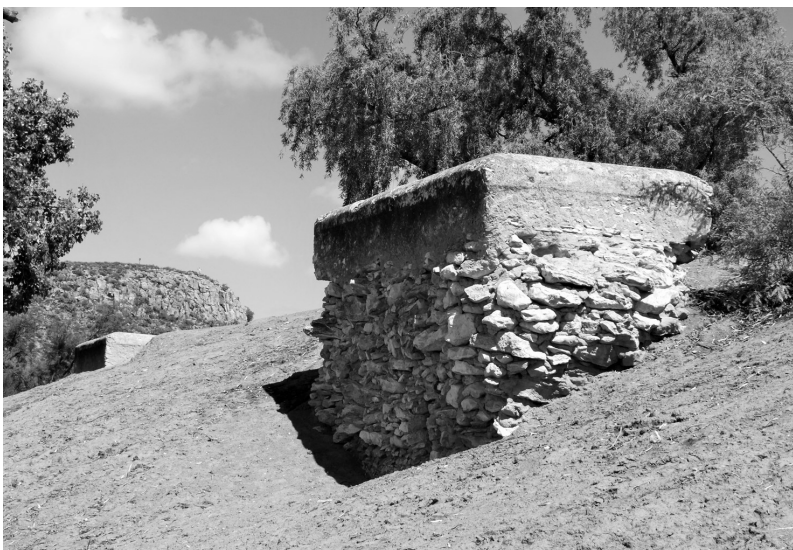
FOTOGRAFÍA 5. RESPIRADEROS O LUMBRERAS EN LA CORTINA DEL TANQUE.
EL CUELLO SE HACE MÁS EVIDENTE POR LA EROSIÓN DEL TALUD

La galería recorre la coronación del bordo, y su función era la captación y conducción del agua hasta hacerla desembocar en el sistema de pozos. Las cuatro lumbreras, útiles para el mantenimiento y la limpieza de la galería (véase la fotografía 5), se encontraban separadas unos 20 metros entre sí. Estaban además, es decir, sus paredes estaban cubiertas de mampostería, y tenían 1.2 metros de ancho por dos metros de largo y unos 14 metros de profundidad.

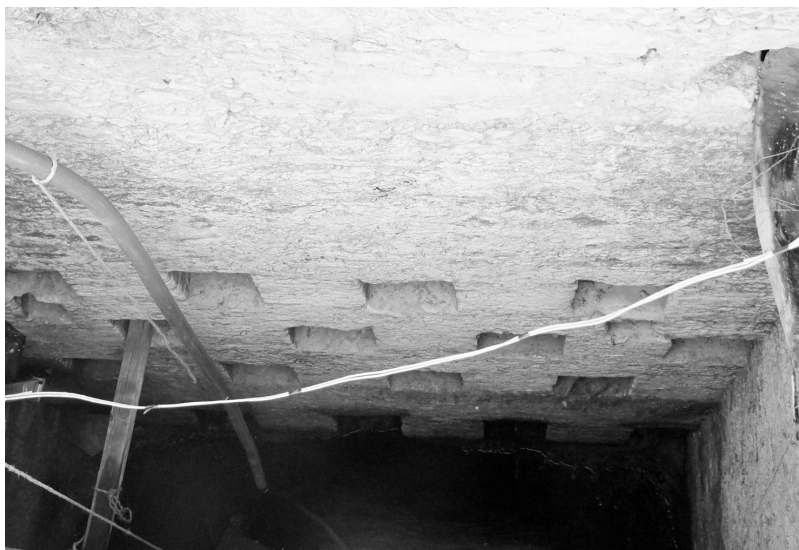
FOTOGRAFÍA 6. ADEME DEL POZO AUXILIAR. EL MURO QUE DA HACIA EL TANQUE CUENTA CON ORIFICIOS PARA FACILITAR EL ESCURRIMIENTO DEL AGUA FILTRADA

fueron revestidas con mampostería (lo que se conoce como ademe) para evitar los desprendimientos de rocas y la ceguedad del manadero. El mantenimiento del pozo principal se realizaba a través de una mina con escalera de bajada. Asociados a este pozo principal, mediante una galería o canal de drenaje y alineados en sentido este-oeste, se encuentran tres pozos más, construidos para captar el agua que se filtra de la cortina del tanque (véase la fotografía 6).

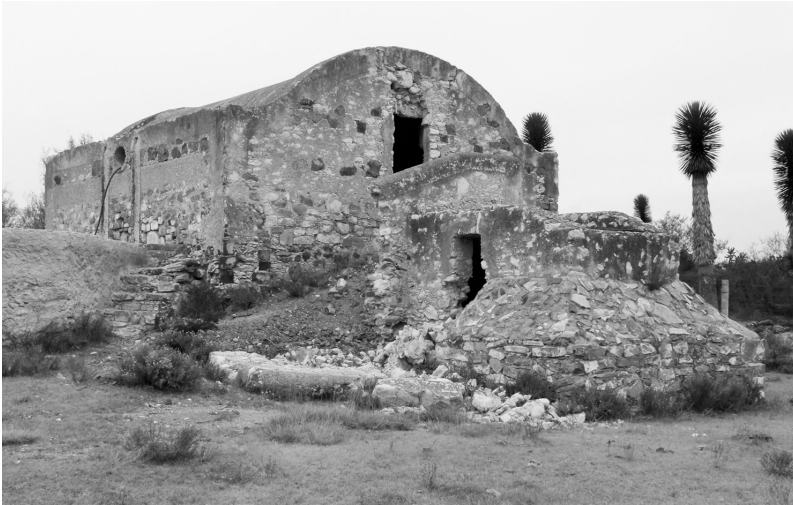
FOTOGRAFÍA 7. NORIA DE JARILLAS DONDE SE APRECIA
LA ENTRADA DE LA MINA PARA BAJAR AL POZO

Según los habitantes de la localidad, Pozo Salado contaba con una mina con escalera de bajada al pozo principal con la finalidad de darle mantenimiento. Las descripciones orales hacen suponer que se trataba de una construcción muy similar a la encontrada en la noria de Jarillas (véase la fotografía 7), pero durante el proceso de reconstrucción de la cortina del bordo esta edificación fue destruida.

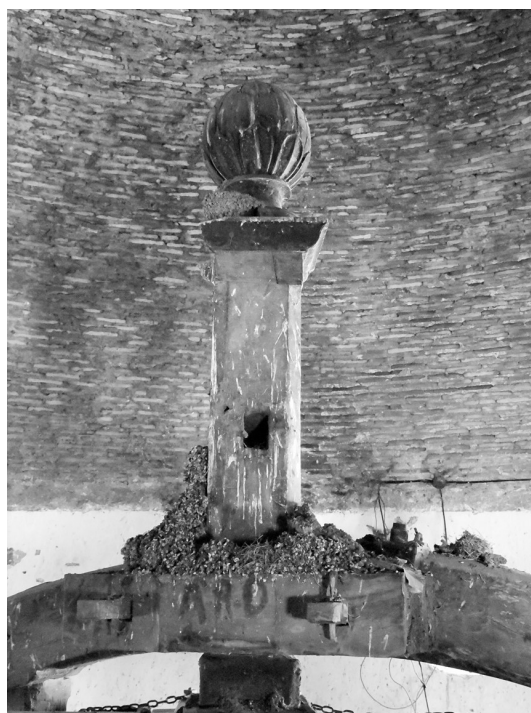
FOTOGRAFÍA 9. DETALLE DEL EJE VERTICAL O EJE DE GIRO (NORIA DE PROVIDENCIA) QUE MUESTRA LA FORMA DE SUJECIÓN AL TRAVESAÑO O PUENTE Y EL ORIFICIO PARA INSERTAR UNO DE LOS VARALES

Para permitir su rotación, el eje de giro llevaba en su extremo inferior, encajado en el piso, un pivote reforzado con una abrazadera metálica. El eje estaba sujeto a un durmiente o travesaño horizontal que descansaba sobre dos vigas de madera empostradas en el suelo. Dicho travesaño tenía dos huecos de sección rectangular, vaciados en la madera a ambos lados del eje, en los que encajaban unos pivotes de madera para

sujetar el trozo de viga que hacía las veces de abrazadera del eje, misma abrazadera que impedía su traslación o desplome, pero que permitía su rotación (véase la fotografía 9). De acuerdo con Trallero Sanz *et al.* (2003), en las norias, al eje de giro vertical cuando es corto y su sujeción depende en buena medida de esa viga travesaño se le conoce como “peón” y al madero que sujeta al eje por encima de la corona se le llama “puente”.

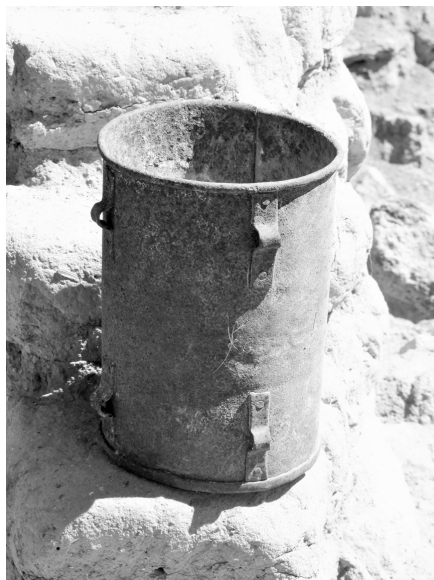
FOTOGRAFÍA 11. CANGILONES UTILIZADOS EN POZO SALADO A PRINCIPIOS DEL SIGLO XX

En la primera mitad del siglo XX, cuando aún la maquinaria estaba en uso, se utilizaban cangilones cilíndricos de hierro, con una altura de 21 centímetros, un diámetro de 14 centímetros y un grosor aproximado de 0.5 centímetros (véase la fotografía 11). Dichos cangilones tenían una capacidad de 3.5 litros, y contaban con orejas de metal para facilitar su atado a la doble maroma.

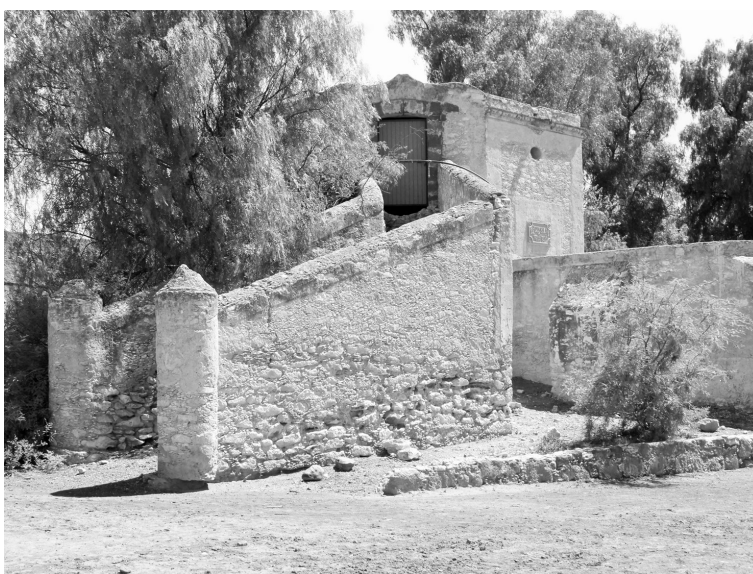
FOTOGRAFÍA 12. NORIA, RAMPA DE ACCESO
Y PARTE DE LA ALBERCA ADOSADA DE POZO SALADO

Se trata de una construcción de mampostería, de planta hexagonal, con cúpula de tabique con remate, que se levanta sobre el pozo para albergar y resguardar la maquinaria y para guarecer al animal que movía el mecanismo. Tenía muros de 80 centímetros de espesor, sin contrafuertes, y el piso se levanta unos cuatro metros sobre el suelo (véase la figura 4). Existe una rampa de acceso bordeada de piedra que, a diferencia de muchas otras norias de la región, no asciende en forma recta, sino que presenta un quiebre en su recorrido (véase la fotografía 12).

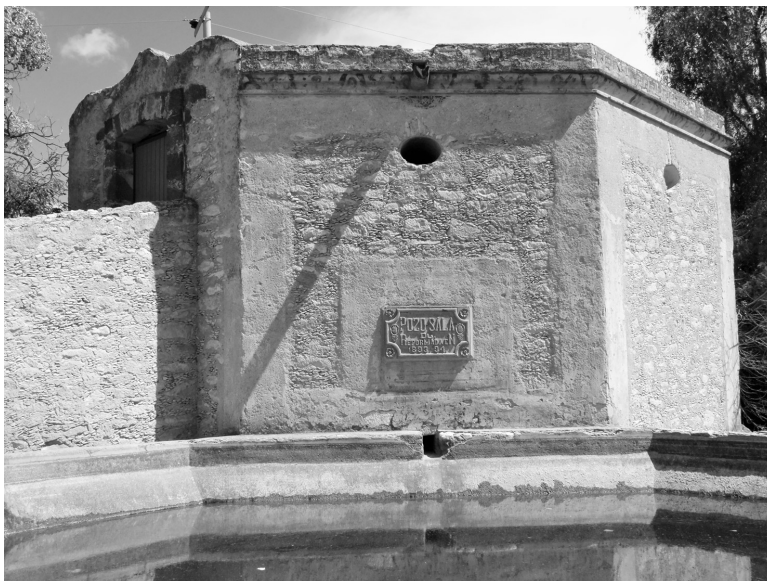
FOTOGRAFÍA 13. MURO DE LA NORIA DONDE SE APRECIAN
LOS VESTIGIOS DE LA DECORACIÓN ORIGINAL

El edificio mostraba algunos elementos ornamentales como grecas labradas en argamasa, muros pintados de rojo, incluyendo grecas y motivos florales en cornisas, dinteles y jambas y algunos detalles de cantera. Aunque gran parte de la decoración se ha perdido, todavía se puede apreciar en algunas secciones del inmueble (véase la fotografía 13).

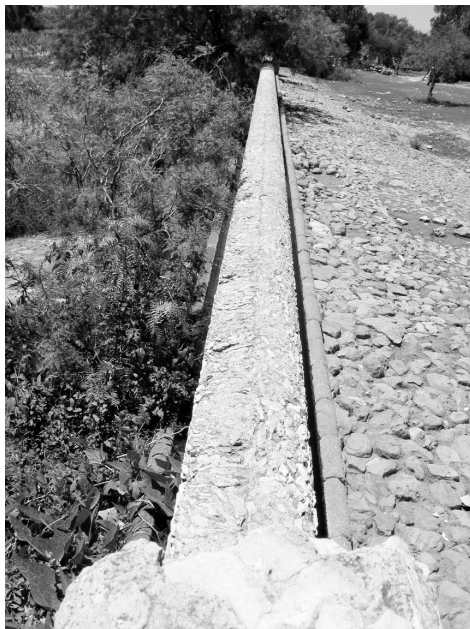
FOTOGRAFÍA 15. ABREVEDERO CON RAMPA PARA GANADO MENOR EN POZO SALADO

El abrevadero presenta un muro central de mampostería de dos metros de alto y una longitud total de ochenta y cinco metros. En la parte superior de este muro existe un caño o acueducto interno que se conecta con la alberca y que permite la distribución del agua a todo lo largo del recorrido hasta el abrevadero de ganado mayor. El abrevadero se encuentra dividido en dos tramos: el primero y más cercano a la alberca consiste en una doble tina (a ambos lados del muro central), hecha de cantera, con una longitud de 45 metros (90 metros en total) (véase la fotografía 15); el segundo tramo es un pilón de mampostería de 40 metros de largo destinado al ganado mayor (véase la fotografía 16). A todo lo largo y a ambos lados del abrevadero hay una rampa o plataforma de piedra, que se construía para evitar que el trasiego de los animales deteriorara el terreno circundante.
