IDENTIDAD Y RAÍCES. Un Método de Catalogación para el Patrimonio Arquitectónico de Tierra del Barrio Santo Domingo de Tuxtla Gutiérrez, Chiapas, México

IDENTITY AND ROOTS. A Cataloging Method for the Earthen Architectural Heritage in Santo Domingo Neighborhood in Tuxtla Gutierrez, Chiapas, Mexico

Parra-Zebadúa, A., Genís-Vinyals, M.

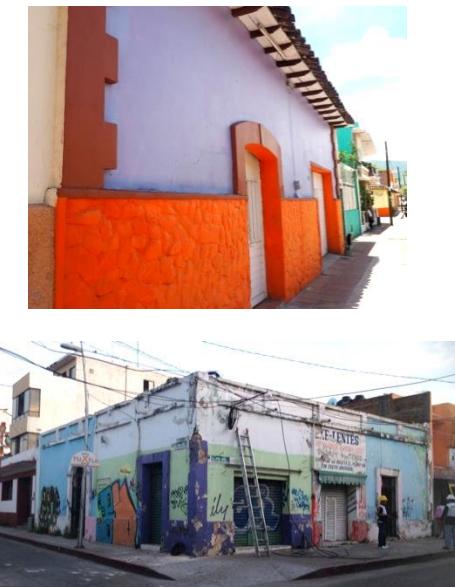
Figura 3. Edificaciones tradicionales del Barrio Santo Domingo en peligro. Fuente: Fotografías propias (2016).

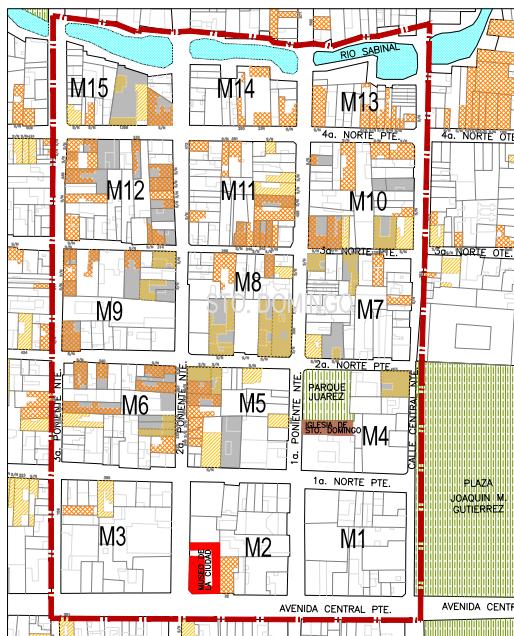
Figura 4. El Barrio de Santo Domingo con las 15 manzanas que lo conforman y las edificaciones tradicionales analizadas en la investigación. Fuente: Elaboración propia a partir del Programa Parcial de Ordenamiento del Centro Histórico de Tuxtla Gutiérrez (1999).

El ámbito de investigación se centra en el Barrio de Santo Domingo delimitado al Norte por el Río Sabinal, al Sur por la Avenida Central, al Oriente por la Calle Central y al Poniente por la 3^a Calle Poniente, por el PPOCH, realizado en el año de 1999.

Cuenta con un área aproximada de 11 ha, compuesto por una retícula de 15 manzanas de forma cuadrada y homogéneas, a excepción de las que dan frente al Río Sabinal, coincidiendo con el límite de la ciudad en el año de 1892.

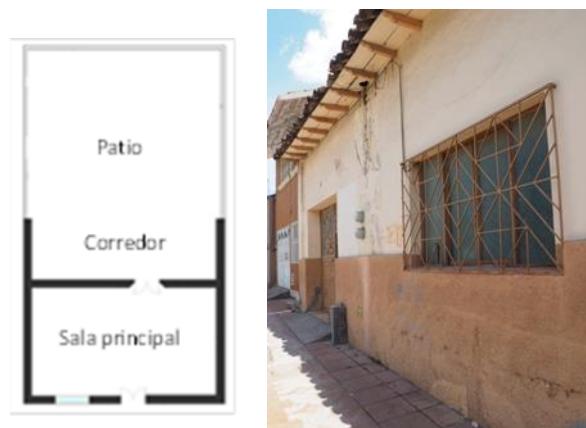
Figura 5. Tipología Arquitectónica A del Barrio Santo Domingo. Fuente: Elaboración propia.

Tipología A. La más común en el barrio, cuenta con un espacio diáfano de 60-80 m² de área construida. Las aberturas en la fachada principal son la puerta principal de doble hoja y una ventana. El espacio se comunica al corredor por medio de una puerta de doble hoja. El corredor abarca el ancho de la edificación y originalmente está abierta al patio trasero. Los servicios sanitarios usualmente se localizan en el patio y la cocina en el corredor.

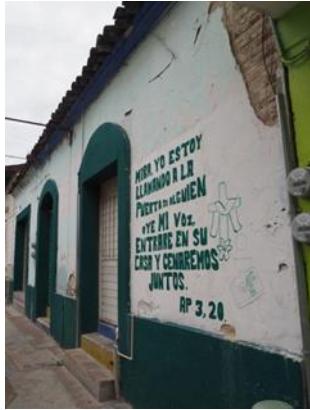
Figura 6. Tipología Arquitectónica B del Barrio Santo Domingo. Fuente: Elaboración propia.

Tipología B. La edificación cuenta con una entrada principal que comunica directamente al corredor a través de un pasillo central. A los costados de dicho pasillo se ubican dos o más estancias, siendo una de ellas la sala y la otra un dormitorio. El resto de las estancias se localizan a un costado del corredor, la cocina y los servicios se comunican a través del corredor. La fachada principal cuenta con tres aberturas, dos puertas de doble hoja y una ventana que da al dormitorio. Los muros divisorios al interior de la vivienda suelen ser de ladrillo cocido. Cada estancia o dormitorio tiene un área aproximada de entre 14-18 m².

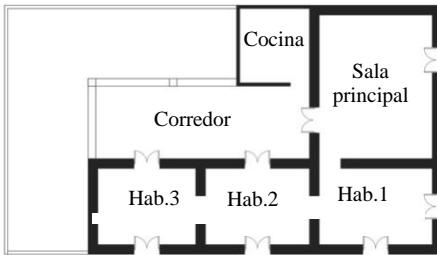
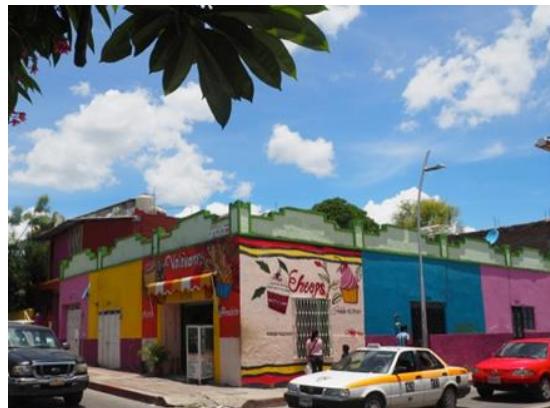
Figura 7. Tipología Arquitectónica C del Barrio Santo Domingo. Fuente: Elaboración propia.

Tipología C. Es la tipología más emblemática del barrio. Cuenta con tres o más estancias de entre 15 y 35 m² con puertas o ventanales hacia la fachada o fachadas principales y aberturas al corredor. La cocina se localiza en el corredor y los servicios suelen estar en el patio.

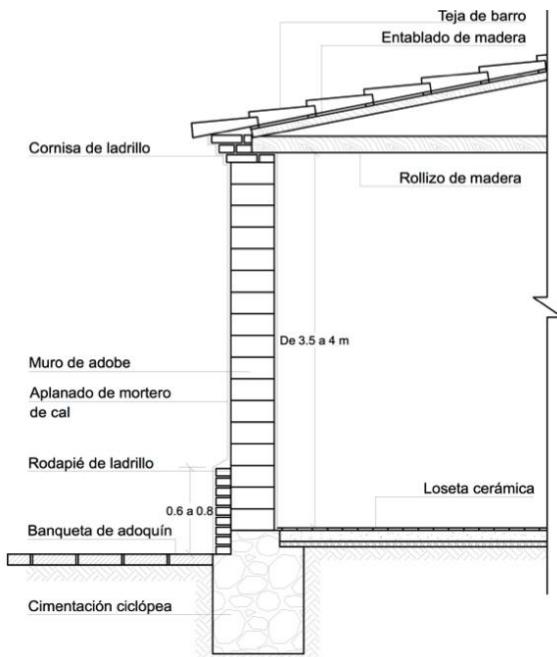
Figura 8. Sistema Constructivo I de las edificaciones tradicionales del Barrio Santo Domingo. Fuente: Elaboración propia.

Sistema Constructivo I. Los muros son de adobe con rodapié de ladrillo o laja de piedra que protege la fachada principal y una cornisa de ladrillo cocido.

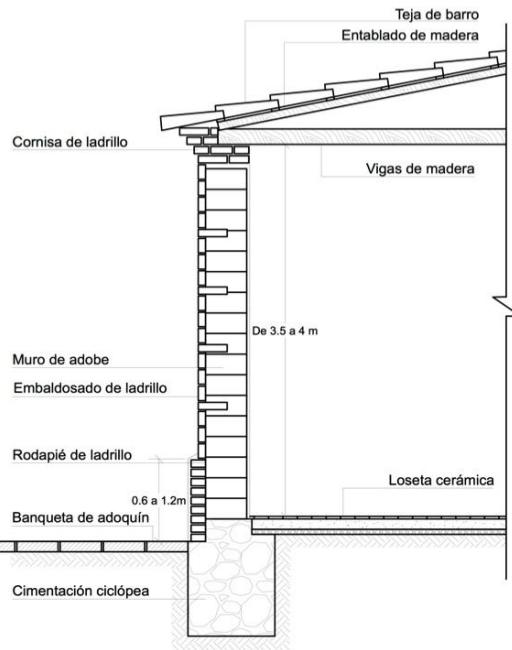
Sistema Constructivo II. Los muros son de adobe con rodapié de ladrillo. Las jambas de las aberturas son de ladrillo cocido. Cuentan con castillos de esquina de ladrillo cocido.

Figura 9. Sistema Constructivo II de las edificaciones tradicionales del Barrio Santo Domingo. Fuente: Elaboración propia.

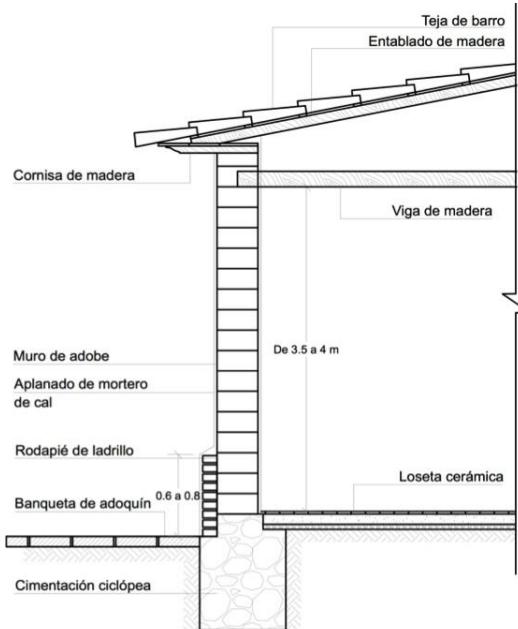
Figura 10. Sistema Constructivo III de las edificaciones tradicionales del Barrio Santo Domingo. Fuente: Elaboración propia.

Sistema Constructivo III. Los muros son de adobe con rodapié de ladrillo o laja de piedra y cornisa de madera.

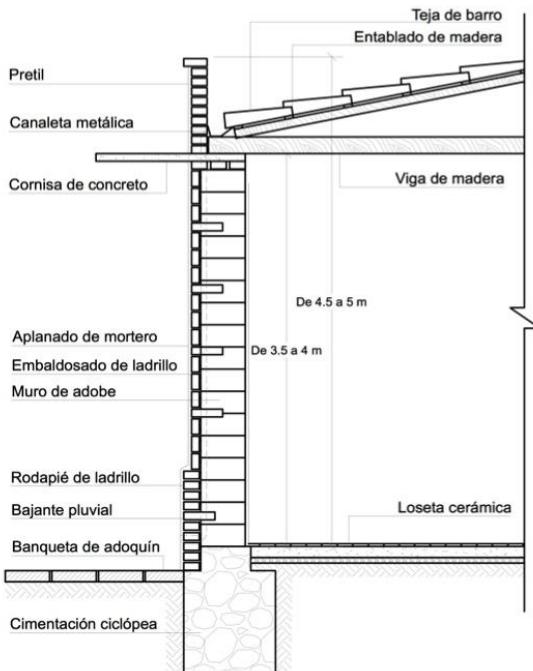
Figura 11. Sistema Constructivo IV de las edificaciones tradicionales del Barrio Santo Domingo. Fuente: Elaboración propia.

Sistema Constructivo IV. Son las edificaciones que son o fueron más emblemáticas. Los muros son de adobe embaldosados de ladrillo, con rodapié de ladrillo y pretil de ladrillo. En algunos casos se ha adaptado una cornisa de concreto.

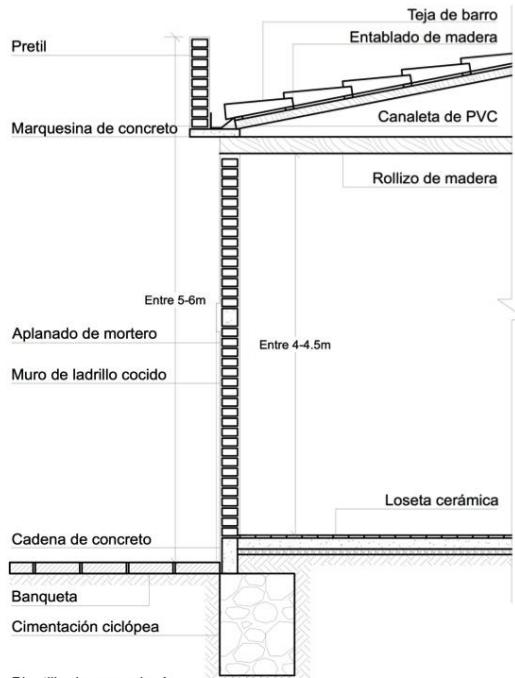
Sistema Constructivo V. Este sistema constructivo fue una adaptación de las viviendas que sufrieron las actuaciones urbanísticas de los años 60's del siglo XXI, ya que al ampliar la calle fueron retranqueadas, por lo que reconstruyeron la fachada principal de ladrillo cocido pero el resto de los muros continúan siendo de adobe.

Figura 12. Sistema Constructivo V de las edificaciones tradicionales del Barrio Santo Domingo. Fuente: Elaboración propia.
