Instrumentos rotatorios: su uso, separación y efecto en complicaciones endodónticas postoperatorias

Rotary instrumentation: usage, separation and effect on postoperative endodontic complications

El propósito del presente artículo fue informar sobre un caso con seguimiento de cinco años, de un molar mandibular con dos instrumentos endodónticos separados en los canales mesiobucal y mesiolingual respectivamente, que no afectaron de manera adversa el resultado del tratamiento de conductos radiculares.

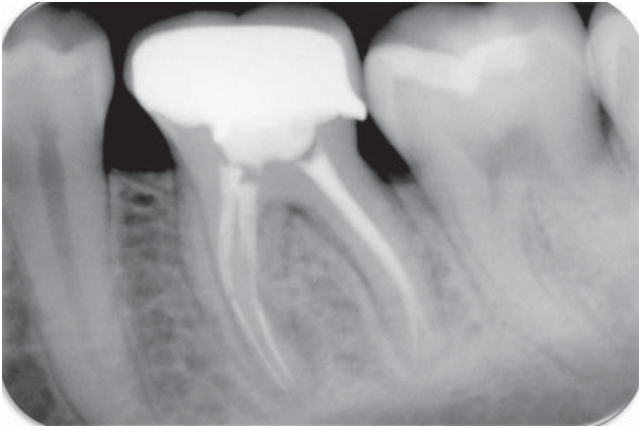
Figura 6. Radiografía de mantenimiento a los cinco años. Se observa el diente coronado, así como estado normal del tejido perirradicular.

El examen radiográfico de seguimiento a uno, tres y cinco años de un caso de molar mandibular con dos instrumentos rotatorios fracturados en los conductos mesiobucal y mesiolingual, respectivamente, tratado en este estudio, muestra el mantenimiento del un estado normal en los tejidos perirradiculares, así como de una paciente asintomática con un diente restaurado que no afectó negativamente el resultado del tratamiento de conductos radiculares.
