Comentarios en torno a una fotografía histórica. La metamorfosis de una ciudad: Villahermosa, Tabasco

Notes about a historical photograph. The metamorphosis of a city: Villahermosa, Tabasco

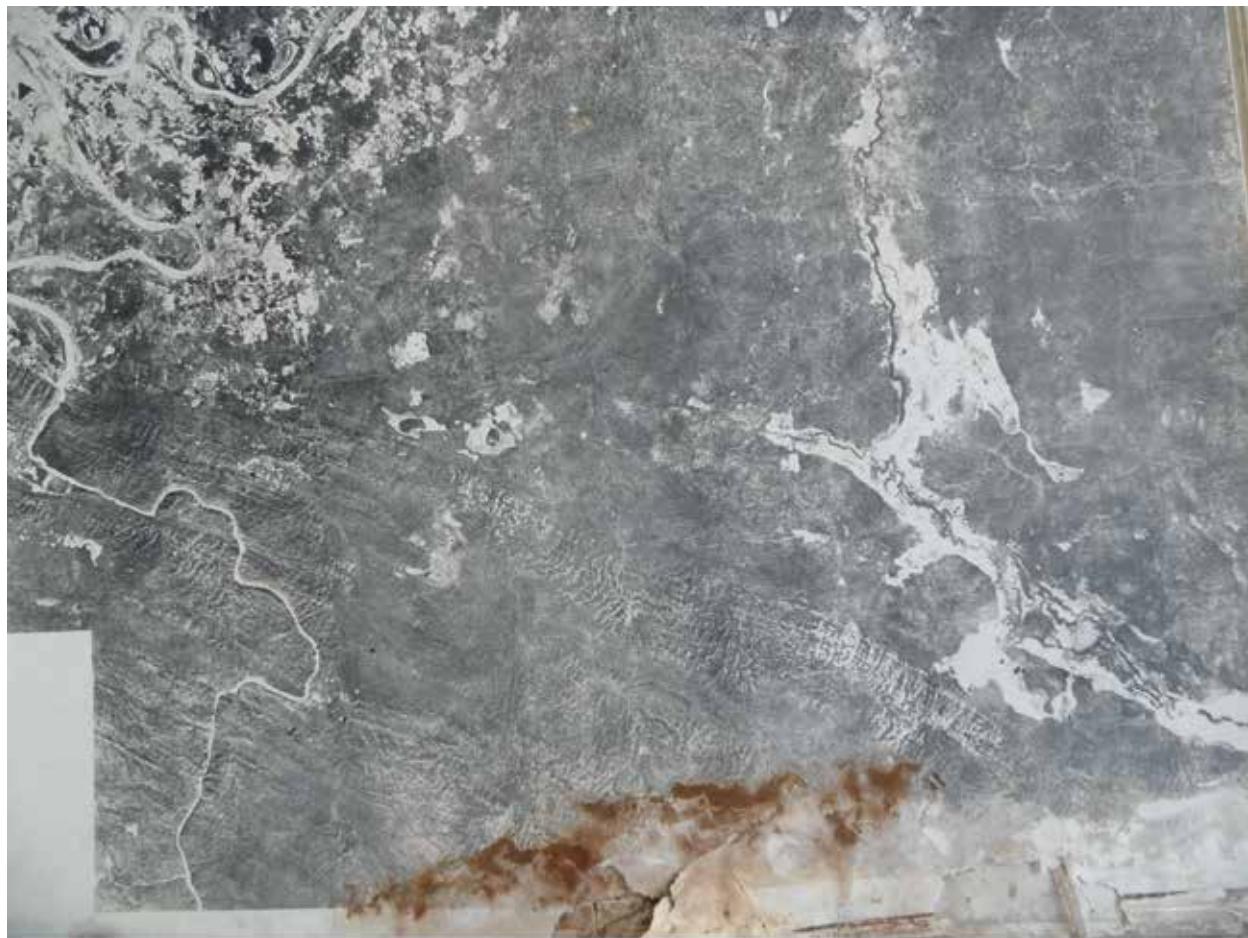
Imagen 1: Estado de una aerofoto sin tratamiento

1. Fumigar con una pastilla de phostoxín (fosfuro de aluminio) para eliminar los hongos presentes en el centro y orilla, provocando que las moléculas del papel se debiliten, ocasionando la pérdida en un área de la imagen. Cabe aclarar que para realizar la fumigación se debe aislar un área pequeña con plástico y cinta canela durante 24 horas ya que el químico es muy tóxico.

2. Posteriormente se ventila el área y se continua la estabilización por medio de limpieza en seco con brocha de cerdas suaves (pelo de camello) y algodón para no dañar la emulsión fotográfica al momento de eliminar el polvo acumulado. Como esta fotografía presentaba algunas rasgaduras, sobre todo en las orillas, se procedió a la intervención menor con papel japonés tenujo y adhesivo metilcelulosa (derivado de la celulosa que se encuentra en plantas) para unir las rasgaduras; no se realizaron injertos en la parte faltante, pero sería una de las medidas necesarias a futuro.

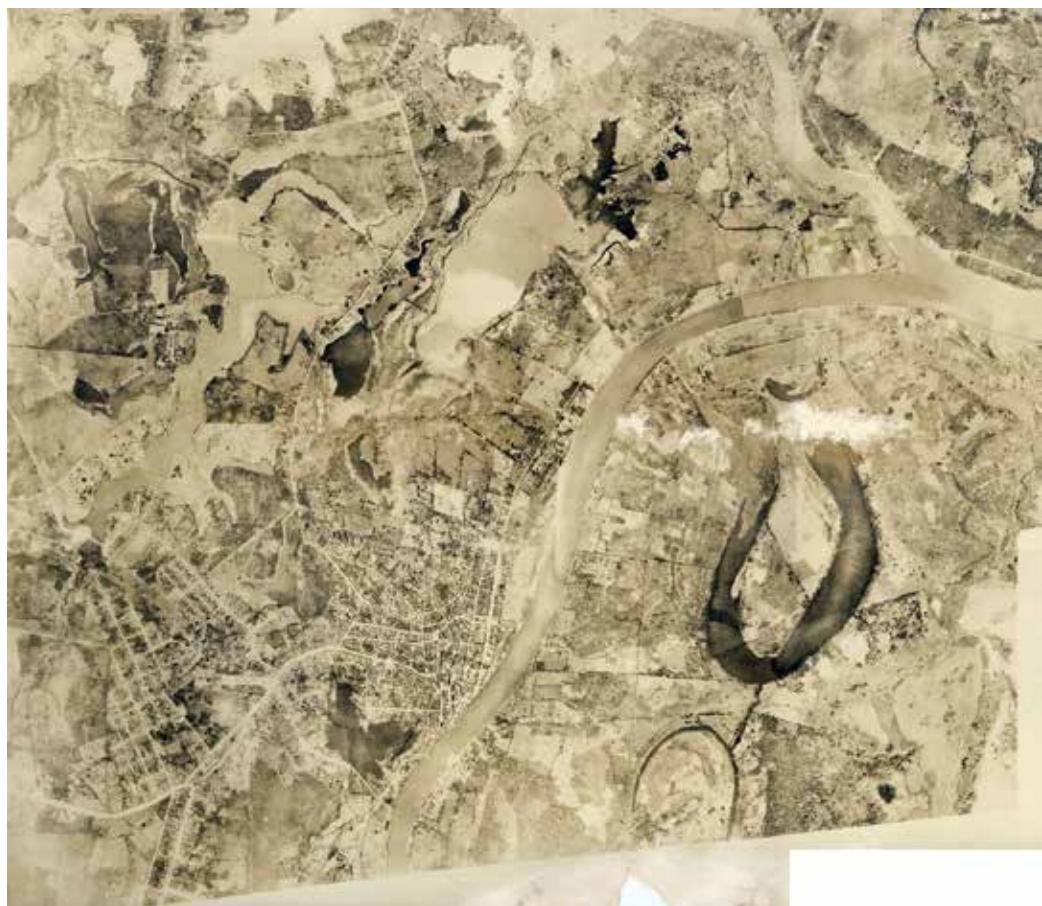
Imagen 3. Villahermosa y alrededores, 1931-1934

La digitalización permitió importar la fotografía al programa ArcMap 10.2 y, previa identificación de coordenadas y puntos de control, se georeferenció. Así fue como se lograron comparativos con imágenes actuales con escalas que permiten la visualización fina de los detalles (incluso de 1:1000) y que posibilitan a futuro efectuar polígonos y líneas para contrastar e interpretar cambios en el paisaje. Hasta el momento, se desconoce el propósito original por el cual se ordenó esta aerofoto, pero la calidad y proceso con el cual se efectuó presenta la posibilidad de hacer valoraciones retrospectivas georeferenciadas que alientan preguntas para la historia ambiental no sólo de Tabasco, sino de la planicie costera del Golfo de México.

La aérofoto que nos ocupa muestra que en ese tiempo aún no existía el malecón Carlos A. Madrazo, obra que se realizó en tres etapas: durante la primera se construyeron mil metros lineales que comprendieron desde la que sería la carretera Circuito del Golfo (parte de la hoy avenida Ruiz Cortines) hasta Lerdo de Tejada en 1962; el siguiente año se continuó con la segunda etapa que abarcó hasta la calle Vázquez Norte; por último, en 1964 se terminó hasta donde actualmente se encuentra el reloj floral (De la Peña, 2015). Tampoco se había construido aún la carretera Circuito del Golfo -cuya primera parte fue inaugurada en 1957 por el entonces gobernador general Miguel Orrico de los Llanos- ni el puente Grijalva I, inaugurado en 1965 en el oeste de la ciudad. De esta manera se pudo confirmar, en un primer momento que la imagen fue tomada antes de 1950 y que cuenta con una antigüedad mayor a 66 años.

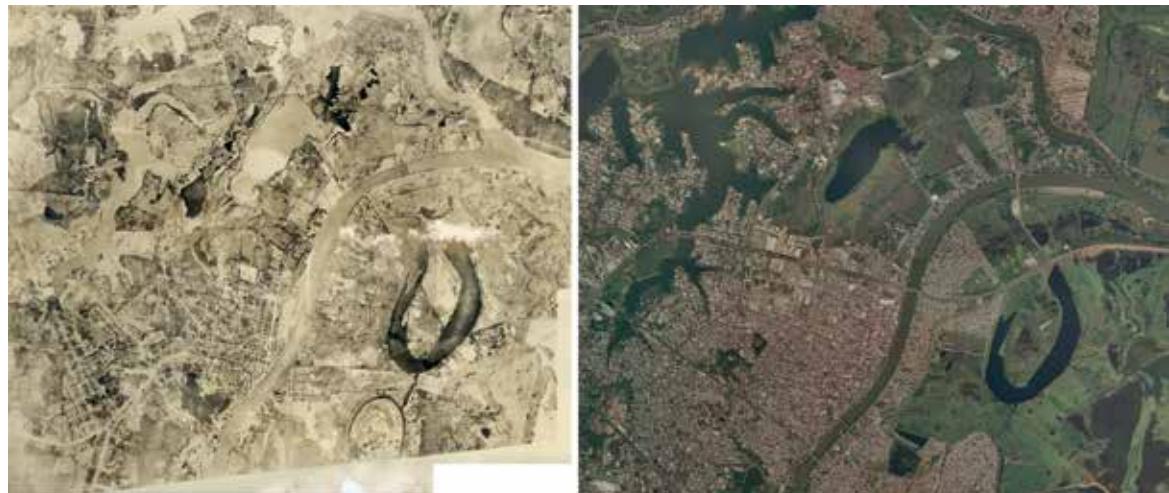
**Imagen 10. Comparativo de imagen de Villahermosa, 1931-1934; y
Ortotofo de INEGI, 2008**

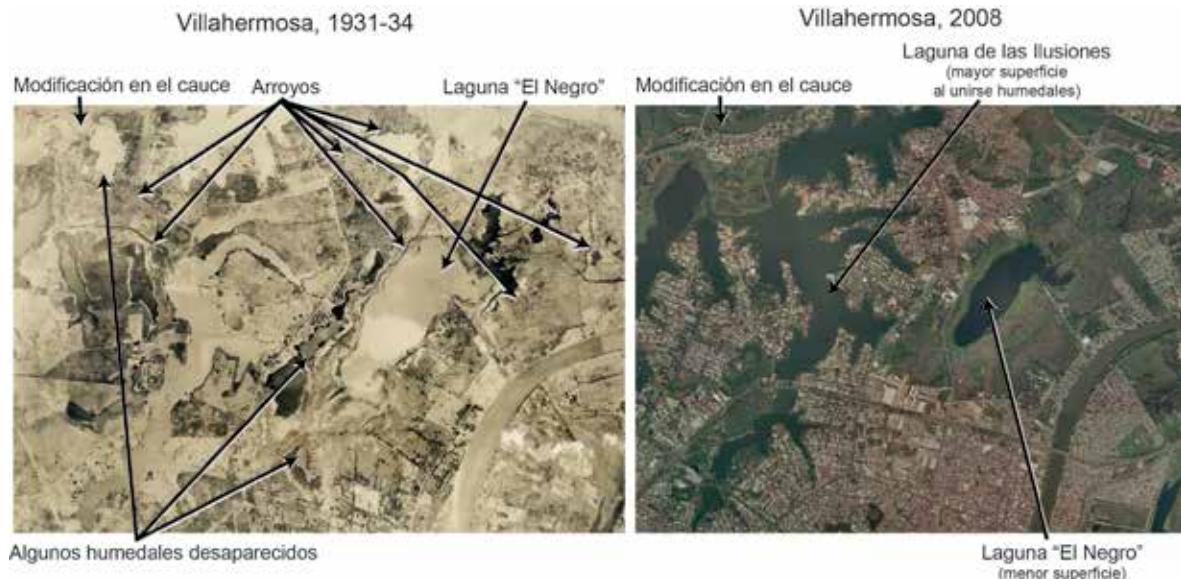
1. El paisaje tuvo profundos y significativos cambios en el delicado equilibrio hidrológico de la planicie central de Tabasco. En la parte superior de la imagen, al acercarse a los detalles se perciben los múltiples arroyos que surtían la actual laguna de las Ilusiones. Tales arroyos, cuantiosos, se conectaban con el río Carrizal como el que todavía puede observarse en tierra, abandonado y seco, en los inicios de la colonia Campestre y conocido en tiempos de esplendor como río “El Espejo”. En efecto, hoy ahí se encuentran colonias residenciales como Campestre, Carrizal, la Choca y Tabasco 2000, sitios que ocultaron o desaparecieron las arterias que surtían a esta enorme laguna hoy con el status de Reserva Ecológica promulgada en febrero de 1995 con poco más de 220 hectáreas, y con serios problemas para sustentar vida en sus aguas. Asimismo, se observan severas modificaciones en el cauce del río Carrizal.

Imagen 11. Comparativo de ríos, arroyos y humedales en imagen de Villahermosa, 1931-1934; y Ortotofo de INEGI, 2008

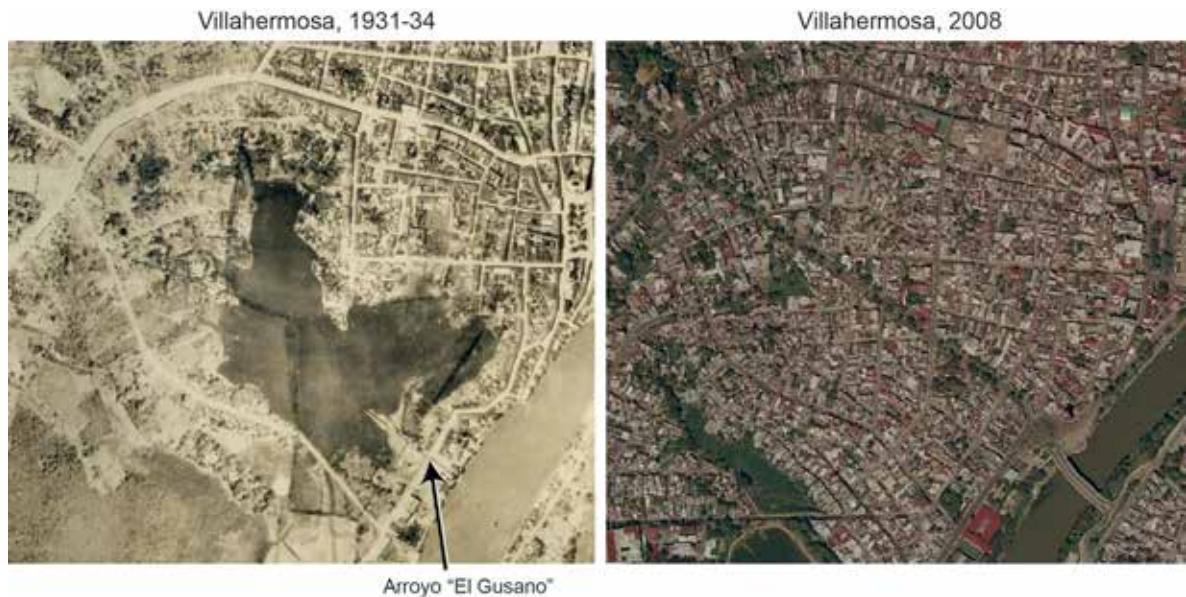
2. En la laguna Mayito y la Póvora, se distingue el arroyo llamado “El Gusano” conectado con el río Grijalva. Una zona de amortiguamiento que ante escurrimientos surtía de agua a tales humedales (incluida la laguna Curahueso que no alcanza a mostrarse en la aerofoto). En este caso, se cortó esta arteria, lo que sumado a la construcción de calles sobre el entonces playón y el ya desaparecido arroyo “El Jícaro” (del cual se observa sólo el calce) generó una preocupante condición de vulnerabilidad ante inundaciones extraordinarias en el centro y corazón de la ciudad, el ahorcamiento del cauce y la pérdida de las conexiones naturales con los humedales aledaños, de los cuales el único que sobrevivió fue la laguna de Mayito con una superficie menor a la observada en la aerofoto.

Imagen 12. Comparativo sobre Laguna la Póvora en imagen de Villahermosa, 1931-1934; y Ortotofo de INEGI, 2008

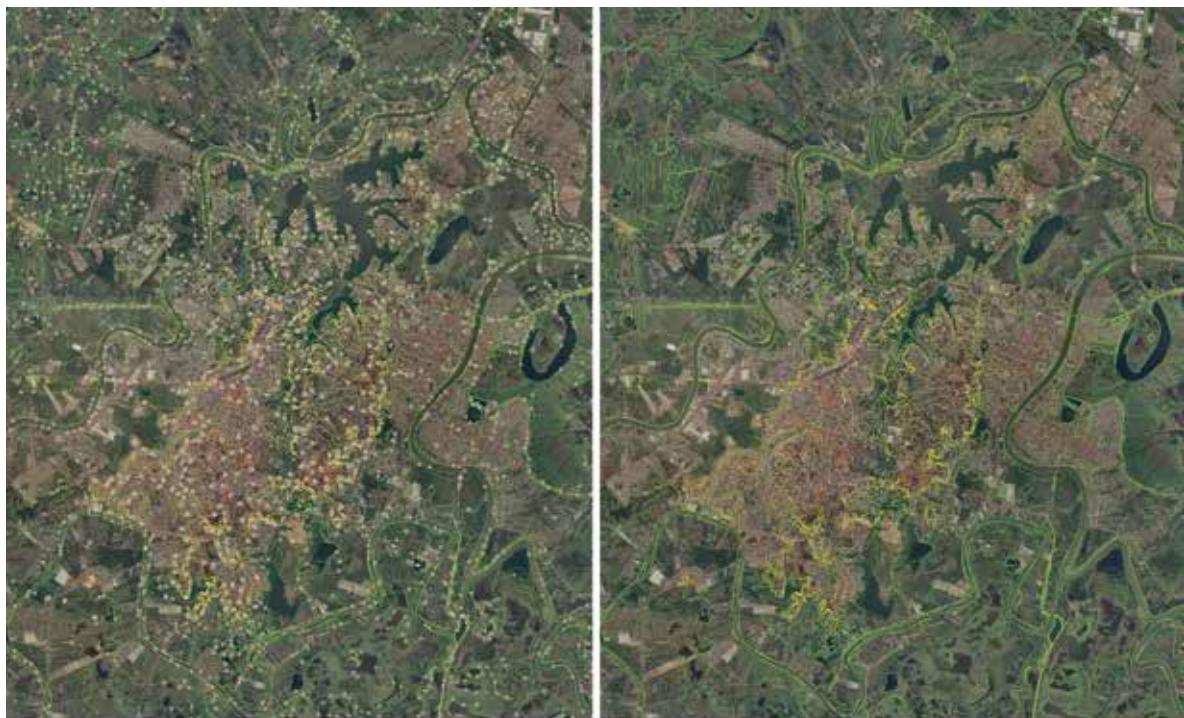
4. Como dato relevante puede percibirse que las mayores elevaciones estuvieron en los pueblos de Atasta y Tamulté, antiguos caseríos indígenas, lo que indica que previo al asentamiento novohispano reconocido como fundador de Villahermosa, ya existía gente que establecía una estrategia de reconocimiento territorial marcada por la experiencia. Hasta nuestros días, son los sitios con menor impacto por inundaciones.

Imagen 13. Comparativo de curvas de nivel a 2 metros sobre ortotofo de INEGI, 2008
