# EROSIÓN, SEDIMENTACIÓN Y RESTAURACIÓN DE RÍOS. EJEMPLOS DE INGENIERÍA E INVESTIGACIÓN

• Juan Pedro Martín-Vide •  
*Universidad Politécnica de Cataluña, Barcelona (España)*

MARTÍN-VIDE, J.P. *Erosion, sedimentation and restoration of rivers. Engineering and research examples. Water Technology and Sciences (in Spanish). Vol. IV, No. 5, November-December, 2013, pp. 5-18.*

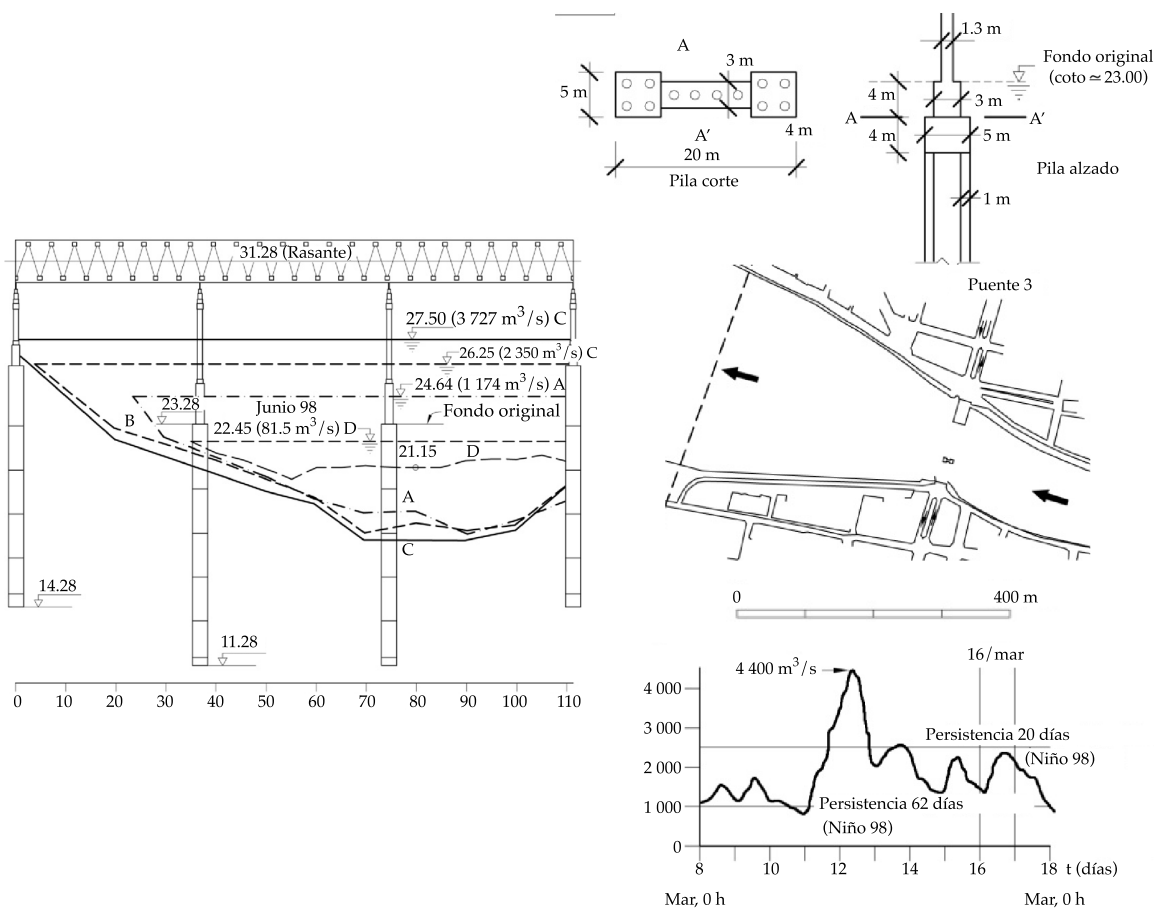
Figura 2. Izquierda: sección transversal del río por el puente de Piura, que resistió, con la evolución del fondo, durante El Niño de 1998 (cimentación de cajones). Derecha: planta y alzado de la pila con cimentación profunda de pilotes (arriba) y posición en planta del puente que no resistió (centro), e hidrograma de El Niño de 1998 (abajo).

Veamos un puente que resistió (figura 2), en el que se registraron los niveles de fondo durante el paso de El Niño (instantes A, B, C y el final D, en junio de 1998). El fondo descendió al aumentar el caudal y el nivel (de A a C), y se recuperó al disminuir el caudal (de C a D). Esta fluctuación conocida en ríos aluviales (Leopold *et al.*, 1964) quedó sin embargo muy descompensada, porque entre la posición original y final del fondo mediaron unos 2 m. Esto fue evidente para la población que vivió aquel Niño: el fondo del río quedó más bajo tras

seis meses de crecida. ¿Por qué? Tras la crecida de 1983, el río fue canalizado en este tramo urbano, aunque sin reducción de la anchura, es decir, sin motivo para la incisión. Respecto a uno de los puentes que cayó pese a tener una cimentación profunda (figura 2), es interesante indicar que el fallo ocurrió el 16 de marzo, cuatro días después del paso del caudal punta de la crecida ( $4\,400\text{ m}^3/\text{s}$ ). Esto nos interroga sobre la importancia de la persistencia, es decir de la duración, en las acciones de erosión local (y quién sabe si de erosión general también), que pueden dar al traste con los puentes.

¿Puede este “relato” ser confirmado o refutado por un modelo matemático? La información real de la que se han extraído las figuras 2 y 3 es ingente. Los problemas de ingeniería de ríos nunca están claros y bien formulados antes de poner manos a la obra. Es más difícil y requiere más criterio seleccionar la información y ver alguna cosa clara en ella que usar cualquier modelo. Pero refiriéndonos a los modelos, ¿están capacitados para pronósticos de los valores medios de las variables al cabo de décadas?, pues ese es el reto principal, no una instantánea del flujo o el transporte y, de ahí, ¿valen la pena sin un conocimiento detallado, en el tiempo y el espacio, que no existe en este caso, del caudal sólido que el río transporta en suspensión y que probablemente deja en las planicies?

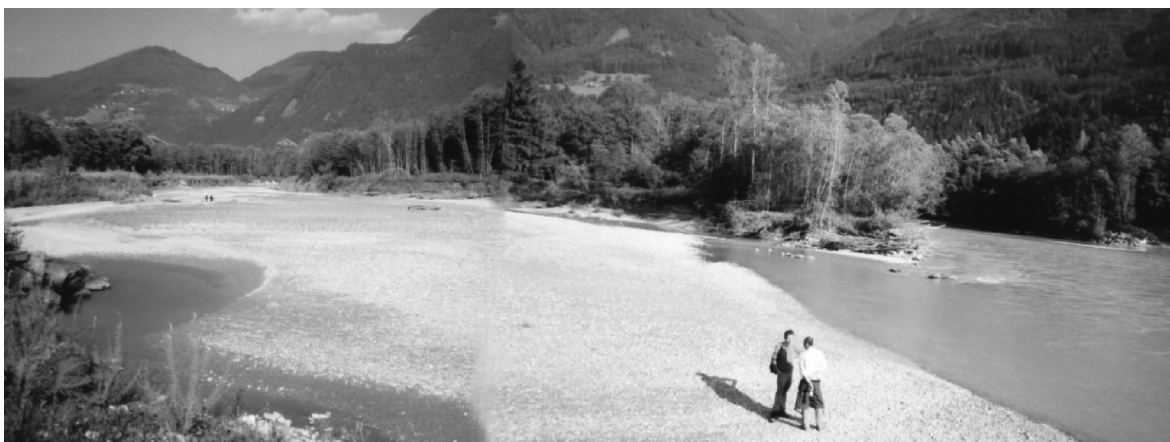
Figura 7. Apertura del brazo izquierdo del río Drau. Estado de la restauración en 2005, unos tres años después de la acción.

Los países de la UE se han destacado por su política de restauración fluvial. Ya antes de promulgarse la Directiva Marco del Agua en el año 2000, que exige la conservación del buen estado ecológico de los ríos de la Unión, se habían llevado a cabo actuaciones importantes. Un ámbito geográfico privilegiado ha sido el de los ríos de llanura de países húmedos del norte de Europa, como Inglaterra (Brookes y Shields, 1996) y Dinamarca (Hansen, 1996), en donde la meandrización de ríos rectificadas ha sido el interés dominante. Otro ámbito privilegiado es el de los ríos alpinos: Suiza, Austria, sur de Alemania, norte de Italia y este de Francia. En el caso de Suiza, un país cuyos ríos habían sido canalizados sistemáticamente ya desde el siglo XIX, se trata de “descanalizar” los ríos retirando los materiales duros de las márgenes y propiciando el ensanchamiento del cauce. En el río Drau en Carintia (Austria) se abrió un brazo izquierdo en un río anteriormente canalizado con sección prismática, dejando una isla en el centro, pero se observaba la acreción progresiva del nuevo brazo (figura 7). El río

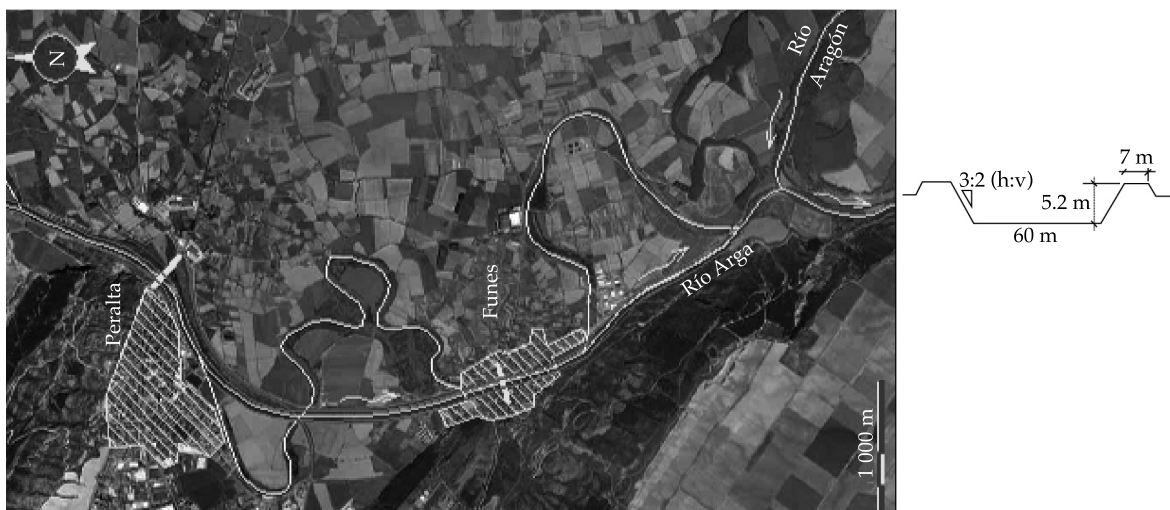
Figura 8. Izquierda: planta del río Arga (Navarra) con los meandros originales, que se planea ahora restaurar, y la canalización más recta que los cortó en 1960-1980. Derecha: sección tipo de la canalización con diques longitudinales al borde del cauce dragado.

La experiencia en España es mucho más limitada. Como en otros lugares, se han retirado con éxito represas en desuso y otros obstáculos transversales. Está comenzando el interés por volver a conectar meandros abandonados, como en el caso del río Arga, en Navarra (figura 8). En este río de gravas mediano (2 800 km<sup>2</sup> de cuenca tributaria) de una región rica en agricultura, el Estado realizó obras de corte de meandros y canalización con diques longitudinales, para desterrar las inundaciones de la huerta. Fueron cuatro cortes sucesivos desde abajo hacia arriba en orden temporal. El primero, en 1961-66, supuso pasar de 3.7 km a 1.5 km de cauce, y el segundo, en 1971-74, recortó de 5.7 km a 2.2 km la longitud (figura

8). Al proyectar el segundo corte en 1971 fue necesario rehacer la topografía, porque el río había sufrido una incisión, efecto lógico del desequilibrio debido al aumento de pendiente del primer acortamiento. Los meandros perdidos se han conservado en buen estado, pero la dificultad para conectarlos hoy radica en que sus fondos están 2, 3 o 4 m más altos que el río canalizado debido a su incisión. Al mismo problema se enfrenta la restauración de un meandro del río Fluvià (Martín-Vide *et al.*, 2012b). Es frecuente que la demanda de restauración coincida con un desequilibrio de incisión, enfermedad casi incurable de un río. Es difícil tener éxito en estas exigentes condiciones.

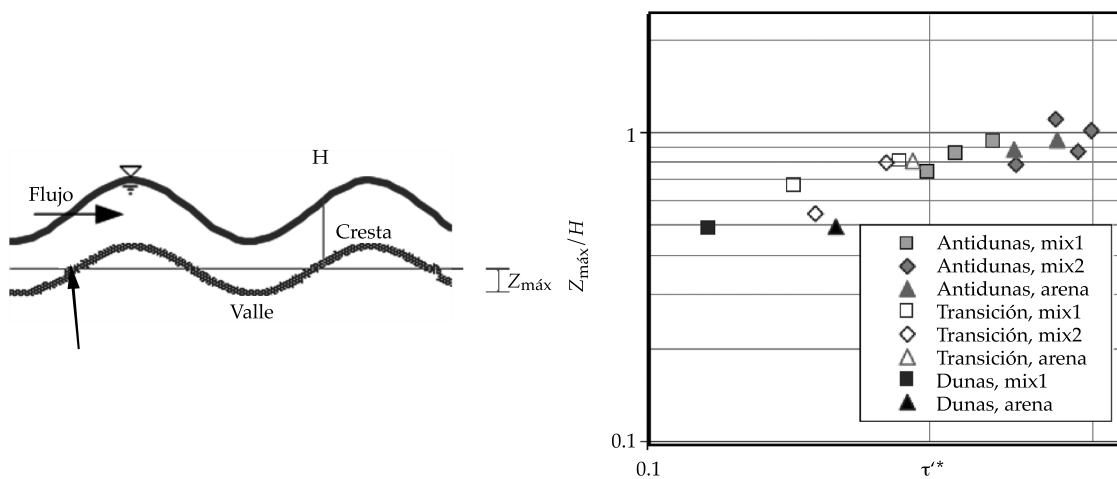
Figura 12. Izquierda: esquema de la antidunas y notación:  $H$ ,  $Z_{máx}$ . Derecha: erosión máxima  $Z_{máx}/H$  en función de la tensión adimensional de grano (parámetro de Shields de grano o piel).

En ríos de gran pendiente se producen formas de fondo de transición y de régimen superior (antidunas, figura 12). Se han estudiado estas formas en ensayos de lecho vivo en equilibrio, cuando el lecho se compone

grano y de forma, la dirección del movimiento de las antidunas (hacia arriba o hacia abajo), y la erosión máxima del fondo al paso de un tren de antidunas (figura 12): en abscisa se representa la tensión de grano adimensional

(entre 0.1 y 0.3), y en ordenadas el cociente sin dimensiones entre la profundidad máxima de erosión  $Z_{\text{máx}}$  y el calado de agua  $H$ . Aunque el fondo de un río no descienda en forma transitoria, obsérvese que es posible una erosión del mismo orden de magnitud que el calado en régimen supercrítico.
