# Utilidad de la geomorfología, arqueología e historia para conocer la dinámica fluvial de los ríos Duero y Tera en Numancia (Soria, España)

• Eugenio Sanz-Pérez\* • Ignacio Menéndez-Pidal •  
Universidad Politécnica de Madrid, España

Sanz-Pérez, E., & Menéndez-Pidal, I. (julio-agosto, 2016). Utilidad de la geomorfología, arqueología e historia para conocer la dinámica fluvial de los ríos Duero y Tera en Numancia (Soria, España). *Tecnología y Ciencias del Agua*, 7(4), 5-23.

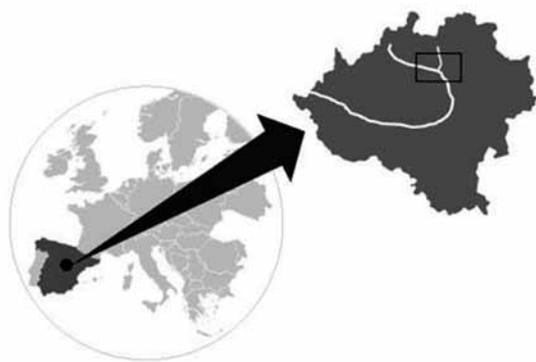
Figura 1. Situación de la zona de estudio.

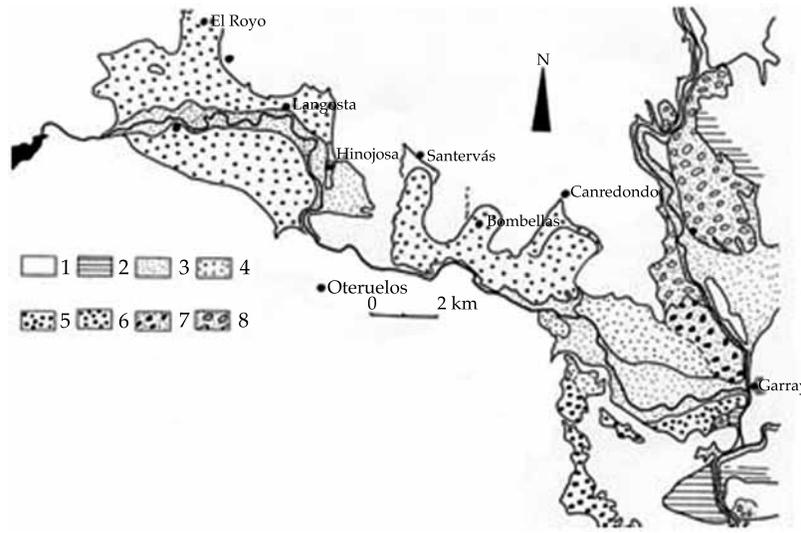
Figura 2. Esquema simplificado de las terrazas del Duero entre Cintora y Garray (tomado de Sanz, 2001); 1 y 2, sustrato 3; llanura de inundación y terrazas intermedias, que no se diferencian, 4, 5 y 6; terrazas altas del Duero y Tera, 7 (Fm. Numancia de bloques. Cuaternario antiguo).

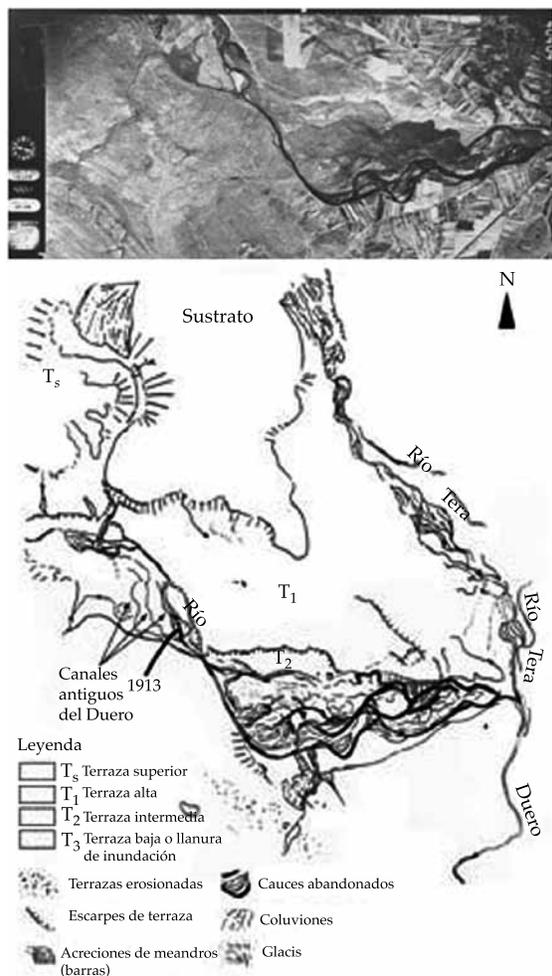
Figura 3. Fotointerpretación geomorfológica de la fotografía aérea de mayo de 1957 (vuelo americano) a escala 1/33 000.

Lo que resulta muy significativo son las trazas de los antiguos canales que se aprecian sobre la llanura de inundación en la fotografía de 1957 (figura 3), y que se van desdibujando de modo progresivo en las fotos más recientes, lo que indica un abandono paulatino de la actividad fluvial en esta zona, al mismo tiempo

En efecto, si se comparan las fotografías aéreas de 1957 (y en las que se conserva todavía muy bien la morfología heredada anterior, a pesar de que hace ya 20 años que se construyó la presa), con las de 1977 y posteriores se observa que se ha producido el abandono de los cauces secundarios tanto por falta de avenidas como por la incisión probable del cauce principal debido a la ausencia de sedimentos. Asimismo, se observa cómo numerosas barras que antes eran activas, han sido colonizadas por vegetación y han pasado de situaciones centrales a laterales. Estas zonas activas, que antes se inundaban con frecuencia, han pasado a ser estables y han sido aprovechadas para pastizales en el Soto e incluso para nuevos campos de cultivo en la margen derecha. Este efecto ha sido notado aguas debajo de Garray, donde, por ejemplo, la gran barra arenosa del Arenalejo, surcada por dos cauces y desprovista de vegetación en 1920 (Schulten, 1920), ha sido colonizada por vegetación y plantaciones de choperas, y donde el canal subsidiario también ha desaparecido.

La fotografía aérea de 1957 a escala 1/33 000 se interpreta en la figura 3. Corresponde a una época en la que el río Duero se hallaba regulado con el embalse de la Cuerda del Pozo, aunque la foto presente muchos rasgos geomorfológicos de la dinámica anterior. En esta foto se pueden apreciar las barras arenosas todavía bastante frescas, sin vegetar en su plenitud, así como los surcos de acreción de los diferentes meandros.

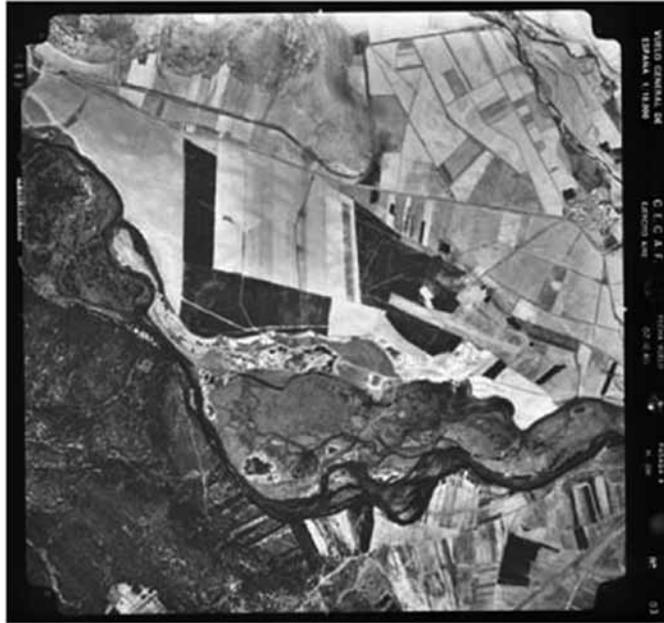
Figura 4a. Fotografía aérea del 7 de julio de 1985 a escala 1/18 000.

La fotointerpretación geomorfológica de las fotografías aéreas de 1957 y 1985 se presentan en las figuras 3 y 4. Los rasgos geomorfológicos dominantes en el entorno de la zona de estudio están marcados por las terrazas de los

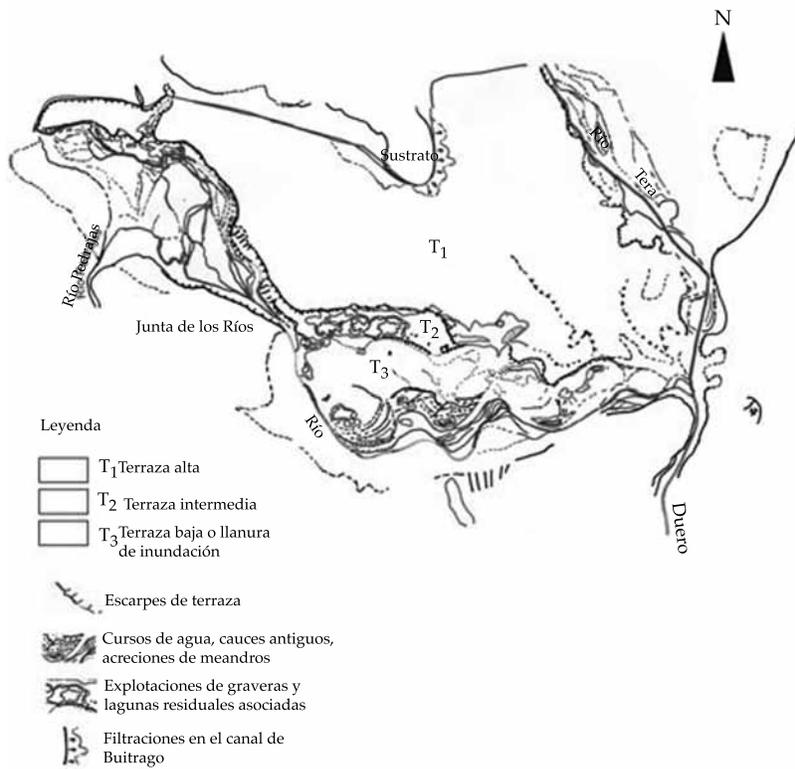
Figura 4b. Fotointerpretación geomorfológica de la fotografía aérea del 7 de julio de 1985 a escala 1/18 000.

La situación de los yacimientos arqueológicos en las distintas unidades geomorfológicas cartografiadas en la figura 4 indica que en las terrazas

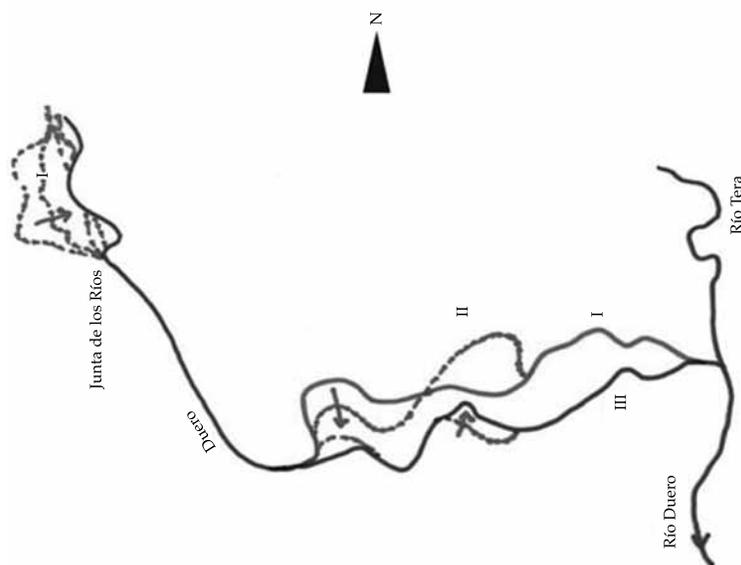
Figura 4c. Intento de evolución reciente en el trazado del río Duero; I) trazado más antiguo que erosiona la terraza intermedia en la margen izquierda en la Dehesa de Garray. Desplazamiento al este aguas arriba de la Junta de los Ríos; II) desplazamiento hacia el sur en el primer tramo y hacia el norte aguas abajo, atacando la terraza intermedia de la margen izquierda; III) desplazamiento hacia el sur. Uso de estos cauces en avenidas de antes de la construcción del pantano de la Cuerda del Pozo.

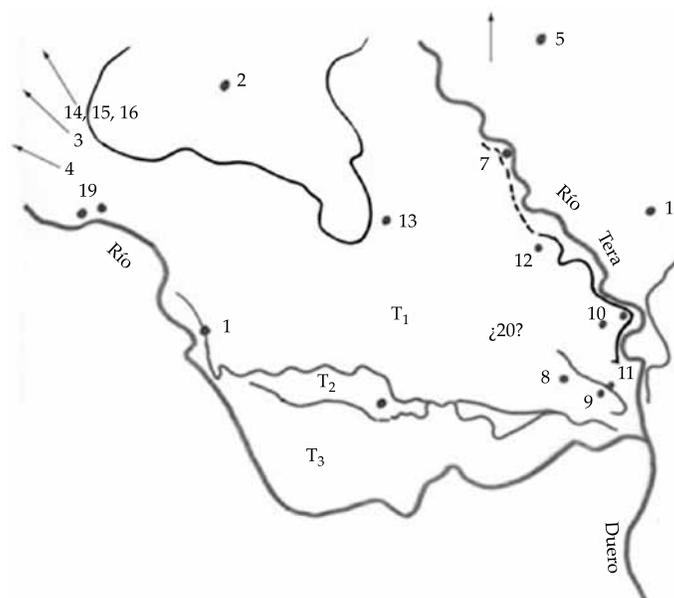
Figura 5. Situación de los yacimientos arqueológicos del entorno de la CMA respecto a las terrazas fluviales del Duero y Tera:

- 1) yacimientos del Paleolítico medio, en los derrubios de la terraza T<sub>1</sub> (depósito secundario, que procede de la T<sub>1</sub>); 2) Los Gollizos, Paleolítico medio, situado en las laderas de la Sierra de Carcaña, en el sustrato Wealdense; 3) Santervás, Calcolítico; 4) La Huerta; 5) Molino de Chavaler, Calcolítico moderno; 6) Los Linares, Calcolítico-Neolítico; 7) Gazala II, Calcolítico; 8) Pozo de San Pedro, Campaniforme, Hierro II; 9) La Vega, Bronce antiguo, Hierro I y II; 10) Lomo de la Serna, Campaniforme, Hierro I, romano alto imperial; 11) campamento romano de alto real, perteneciente al cerco de Numancia (133 a. C.); 12) Tardesillas, restos romanos (milario) Tardorromano y alto medieval, ruinas del convento de Oter Salas (1212-1285); 13) Gazala I, Tardorromano; 14) Santervás, Tardorromano; 15) Dombellas, Tardorromano, alto medieval; 16) Ermita de Dombellas, Tardorromano; 17) La Cacera, Tardorromano; 18) Necrópolis del Soto, alto medieval; 19) San Hilario, des poblado moderno.

humanos, indicando su cronología, y situándolos en el mapa geomorfológico de la figura 5.

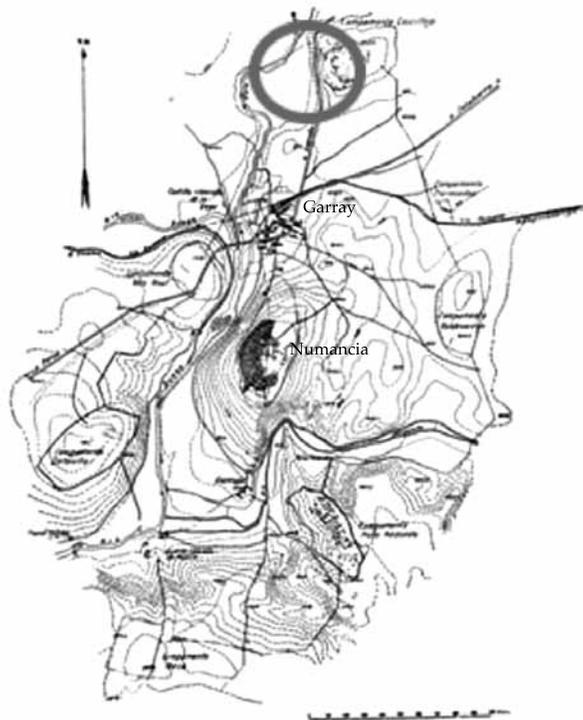
Figura 6. Numancia. Plano de la ciudad y el cerco de Escipión el año 133 a. C (en círculo, zona estable por existencia de borde de terraza  $T_1$  por el cerco romano, que cruzaba el río Tera).

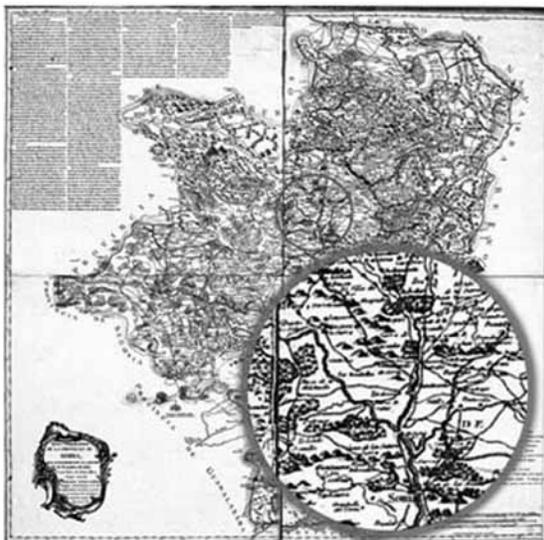
Figura 7. Mapa de la provincia de Soria de Francisco de Tomás López (1757). En círculo, la zona de estudio.

En el mapa de Tomás López (1757) (figura 7), y sobre todo en sus archivos y croquis que lo acompañan, se hacen algunas descripciones de los términos municipales que pueden ser útiles a nuestros efectos. Es el caso del Chavaler, donde se enumeran los pasos del río Duero y Tera en los diferentes caminos que partían del pueblo (Álvarez, 1997). Así, se dice que en el camino de Chavaler a Tardesillas había un puente de madera para cruzar el Tera. En Garray estaba el puente de piedra actual, donde se juntaba el Duero con el Tera, tal como hoy en día. En el camino de Chavaler a Cidones había una barca en Salas, donde había un molino (Molino del Colorao). En el camino de Chavaler a Ocenilla se pasaba el Duero por barca en La Aldehuela, que es otro molino situado en el Duero, a 1 500 m al sur de Dombellas. En el camino a Toledillo no hay puente en el Duero, y se supone se cruzaba por vado.

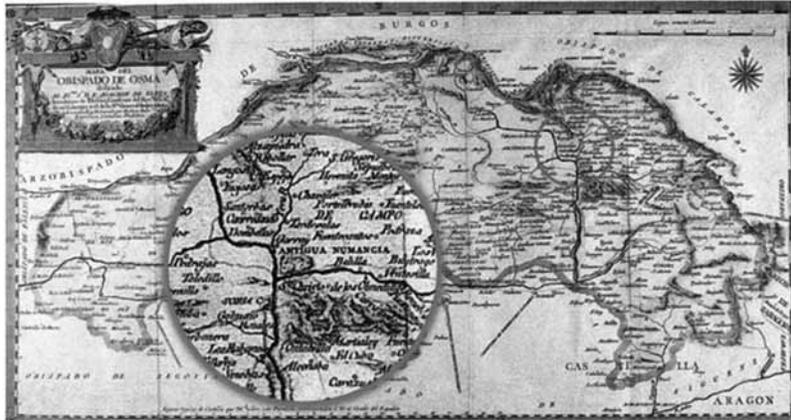
Figura 8. Mapa del Obispado de Osma, Loperráez, 1788. Obsérvese que la curva del río Duero en el Soto es parecida a la actualidad.

la zona de Garray a Tardesillas había una vega en el río Duero y zonas cultivadas. En el mapa de la provincia de Soria de este mismo autor se ve que la curva del Duero en El Soto estaba ya configurada (figura 8).

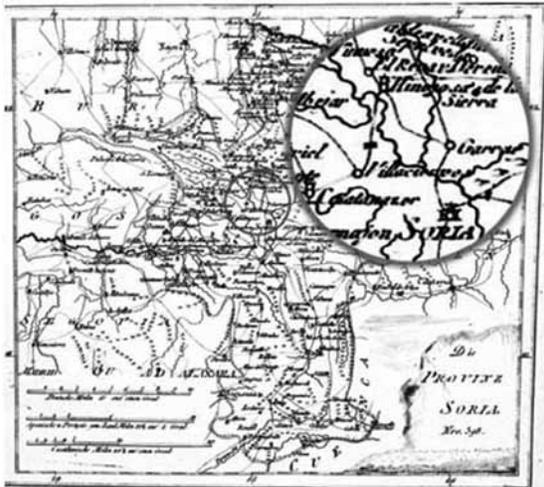
Figura 9. Mapa de la provincia de Soria del *Atlas Universal*, publicado por F. J. J. von Reilly, en 1799 (Viena). En círculo, la zona del estudio.

En el mapa de la provincia de Soria del *Atlas Universal*, publicado por Franz Johann J. von Reilly, en 1788 (Viena), se ve la curva del Duero en El Soto (figura 9). En el mapa de Luis Ángel García (1835) también se observa este mismo trazado (figura 10).

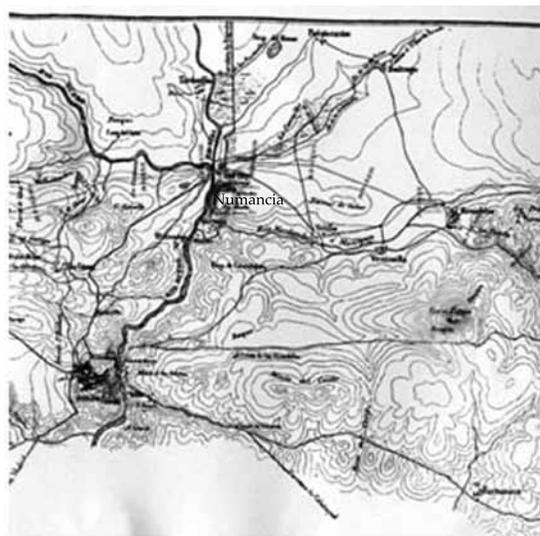
Figura 11. Mapa de los alrededores de Numancia por donde pasaba la vía romana. En él se refleja el trazado del Duero con cierta precisión (Saavedra, 1879).

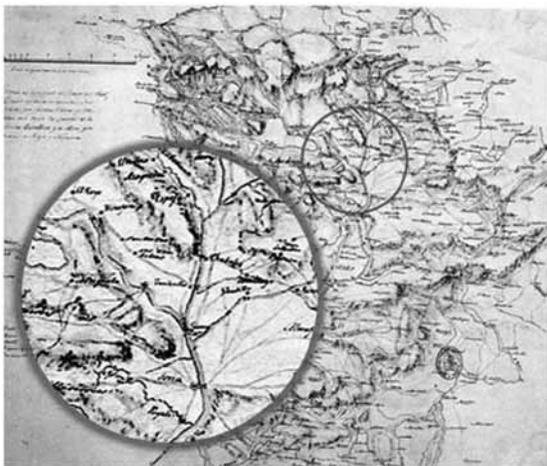
Figura 10. Croquis de una parte del río Duero, en donde se indican sus pasos por puentes, barcas y vados (Por Luis Ángel García, 1835) (Servicio Histórico Militar).

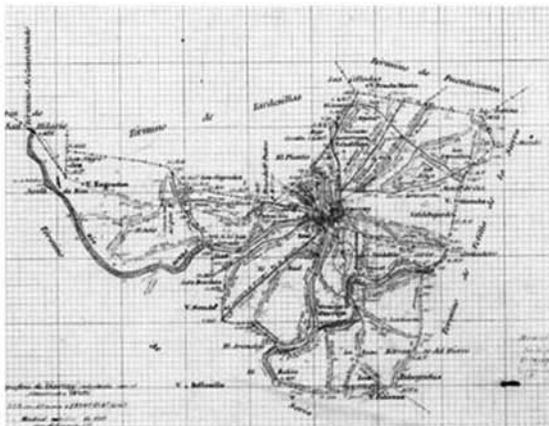
Figura 12. Borrador a escala 1/25 000 del mapa topográfico 1/50 000 número 351 (Soria) del IGN de la zona de El Soto.

Se pueden observar también algunas modificaciones en el río Duero y Tera: el meandro A del Duero (figura 12) era más suave que en la actualidad; el meandro B del río estaba más desplazado hacia el norte, igual que el C; en el Tera se dibuja muy bien el meandro donde se sitúa la factoría de Soria Natural.

Como consecuencia de estos mismos procesos se ha producido una reducción de la anchura del cauce, encauzándose el Duero por un solo canal. Esto también parece observarse si se comparan los mapas topográficos de 1915 (figura 12) y las fotografías aéreas posteriores.

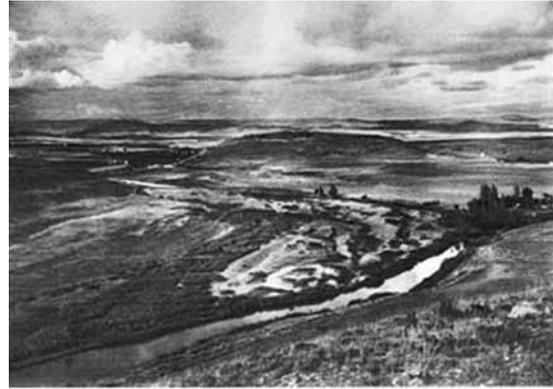
Figura 13. El Arenalejo: meandro arenoso del Duero aguas debajo de Garray. Se observa un segundo cauce en el Duero. Así, hay que imaginar parte de la terraza baja de El Soto, con un Duero que sedimenta arenas, sobre todo.

El plano de Schulten (hacia 1920) confirma lo que se ha comentado de ambos ríos en las proximidades de Garray. En la figura 13 se fotografía un meandro arenoso del Duero en 1920, aguas abajo de Numancia, representativo del tipo de sedimentación y acreción del río Duero en esta zona. En la figura 14 se aprecia el trazado en meandros del Tera que ha sido rectificado después. El Duero se ha desdoblado en dos antes de su confluencia con el Tera.

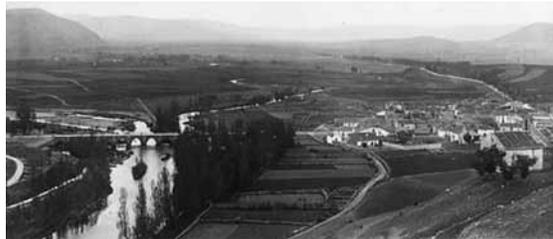
Figura 14. Panorámica de Garray a principios del siglo XX, mirando hacia el norte.
