# Complicaciones asociadas a la colocación de dispositivos frecuentes en el paciente crítico. Evaluación radiológica: lo esencial

**Complications related to the placement of common devices in the critical patient. The essentials of radiological evaluation**

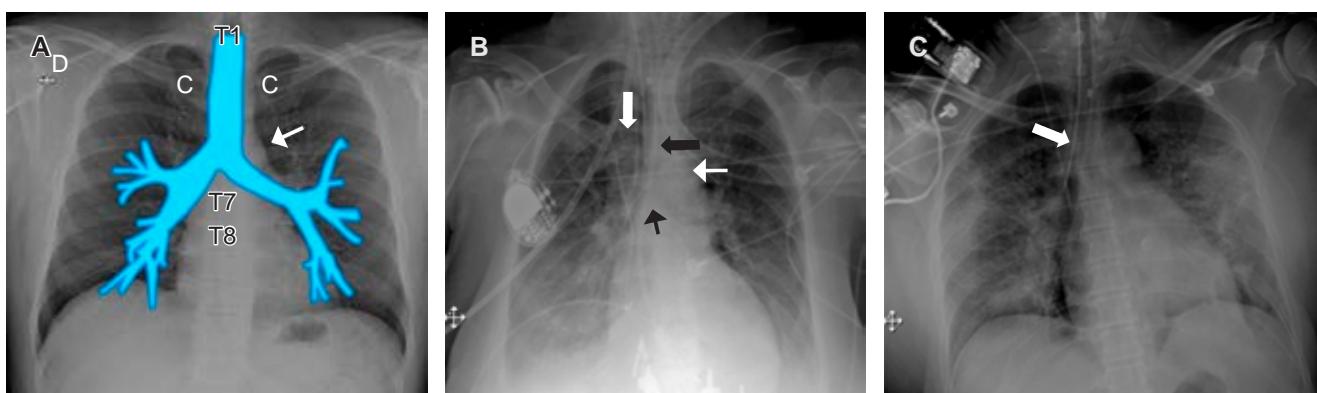
**Figura 1:** A) Radiografía portátil, muestra los marcadores anatómicos: clavícula (c), cuerpo vertebral (T1, T7, T8), arco aórtico (flecha blanca delgada). B) Radiografía portátil de paciente femenino de 82 años que muestra tubo endotraqueal (flecha gruesa oscura) en adecuada posición, con punta a 3 cm aproximadamente superior a la carina (flecha negra delgada), equidistante al borde medial de las clavículas (flecha blanca gruesa) y caudal al arco aórtico (flecha blanca delgada). C) Radiografía anteroposterior de tórax de paciente masculino de 55 años, posterior a colocación de tubo endotraqueal, se observa posición incorrecta del tubo endotraqueal, con intubación selectiva en el bronquio principal derecho. Coexisten neumonía de focos múltiples.

Cuando no se logra identificar la carina, debemos recordar que normalmente se encuentra entre los cuerpos vertebrales T5 y T7 en 95% de los pacientes.<sup>1</sup> Existen otros marcadores anatómicos para determinar si el extremo distal del tubo tiene una posición óptima, y podemos usar de referencia los cuerpos vertebrales T2-T4,<sup>6,8</sup> los bordes mediales de las clavículas o la porción caudal del arco aórtico (*Figura 1A y B*).<sup>10</sup>

1. Intubación selectiva. Si el tubo endotraqueal sobre pasa los marcadores anatómicos antes descritos, existe el riesgo de realizar una intubación bronquial selectiva, generalmente al bronquio principal derecho.<sup>3,6</sup> Esto conduce al colapso del pulmón contralateral, e hiperinflación o neumotórax del pulmón ipsilateral (*Figura 1C*).<sup>6</sup>

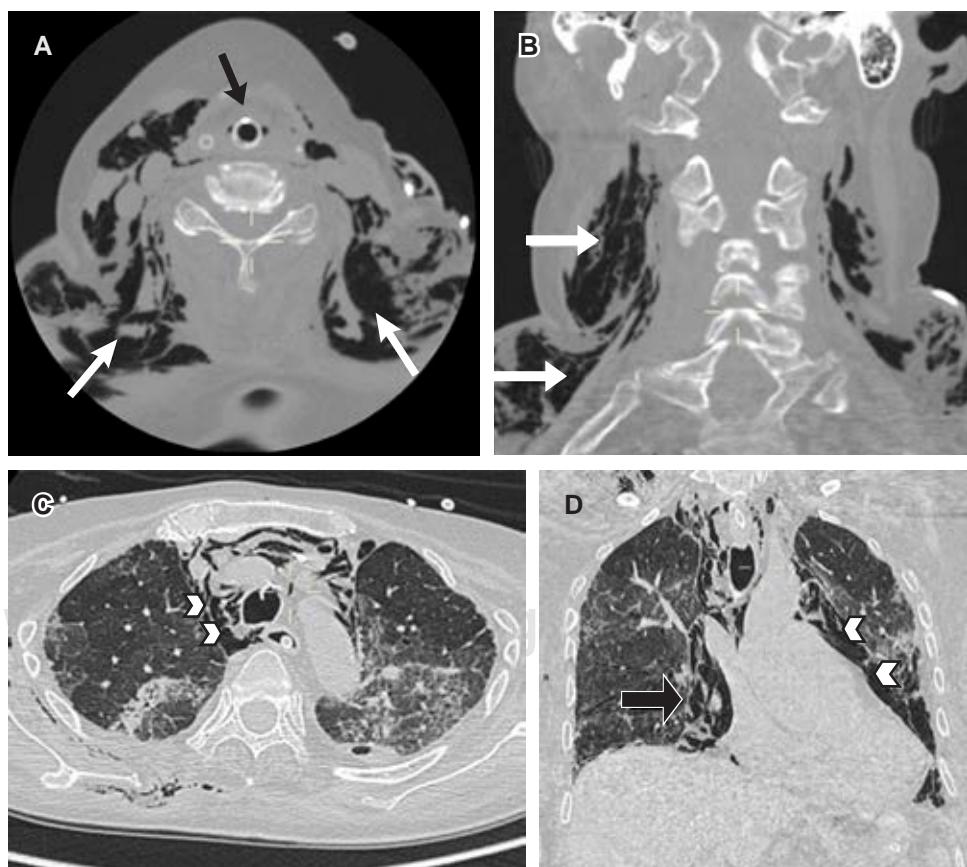
**Figura 2:**

Femenino de 60 años con lesión traqueal aguda secundario a intubación endotraqueal. **A)** Tomografía computarizada axial de cuello **y B)** reconstrucción coronal muestran enfisema subcutáneo de predominio derecho que se extiende a la pared torácica (flechas blancas). **C)** Se observa extenso neumomediastino (puntas de flecha). **D)** Esto condiciona desplazamiento del corazón y del parénquima pulmonar (flecha negra gruesa).

En cuanto a la anatomía, destacamos que la pared posterior de la tráquea es membranosa predisponiéndola al trauma, cuando la lesión se asocia al dispositivo endotraqueal el sitio de lesión más común es éste. Los hallazgos radiológicos incluyen neumotórax bilateral, enfisema subcutáneo masivo (si la lesión involucra la hipofaringe el aire se extiende y diseña la región cervical)<sup>1</sup> y neumomediastino (*Figura 2*).<sup>8,14,15</sup>

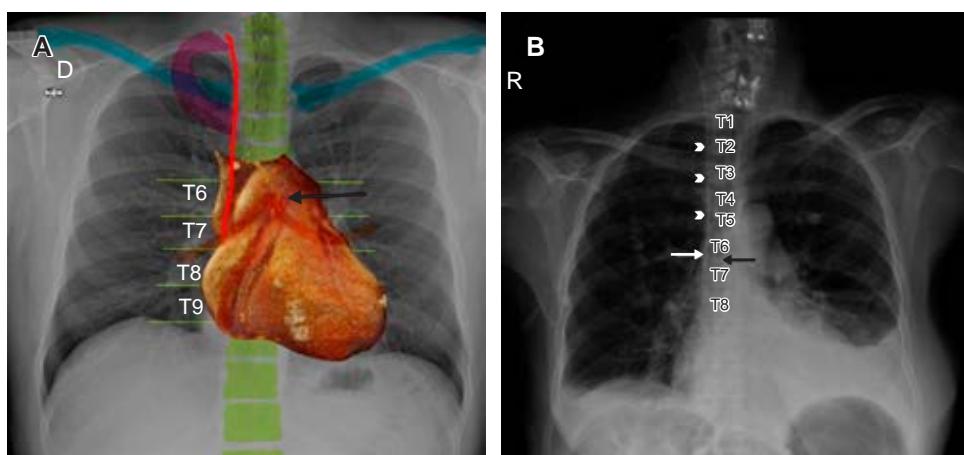
**Figura 3:** A) Radiografía portátil, muestra los marcadores anatómicos de la clavícula (sombreado azul), primera costilla (sombreado púrpura), cuerpos vertebrales (sombreado verde), carina (sombreado naranja), catéter central (línea roja). B) Radiografía portátil posterior a colocación de catéter central de acceso yugular derecho, cuyo trayecto es paralelo a la línea paratraqueal derecha (puntas de flecha blanca). El extremo distal (flecha blanca) se localiza a nivel de la carina (flecha negra). Destaca que se respetan los dos cuerpos vertebrales inferiores a la carina como marcador anatómico para localizar la unión cavoatrial.

**Evaluación radiológica:** la evaluación del cateterismo como exitoso, ya sea de acceso yugular o subclavio, debe basarse en el conocimiento de los marcadores anatómicos en la radiografía.<sup>3</sup> La identificación inicial del catéter es crucial, y deben tomarse en cuenta los siguientes puntos; el extremo distal del catéter debe localizarse distal a la última válvula venosa que corresponde a la confluencia de ambas venas braquiocefálicas formando la vena cava superior (VCS), que en la placa de tórax se proyecta en el borde interno de la primera costilla y lateral al borde esternal derecho (es valioso comprender que la VCS presenta una estrecha relación con los vasos supraaórticos a este nivel, ya que se localiza anterior a éstos).<sup>7,9,18</sup>

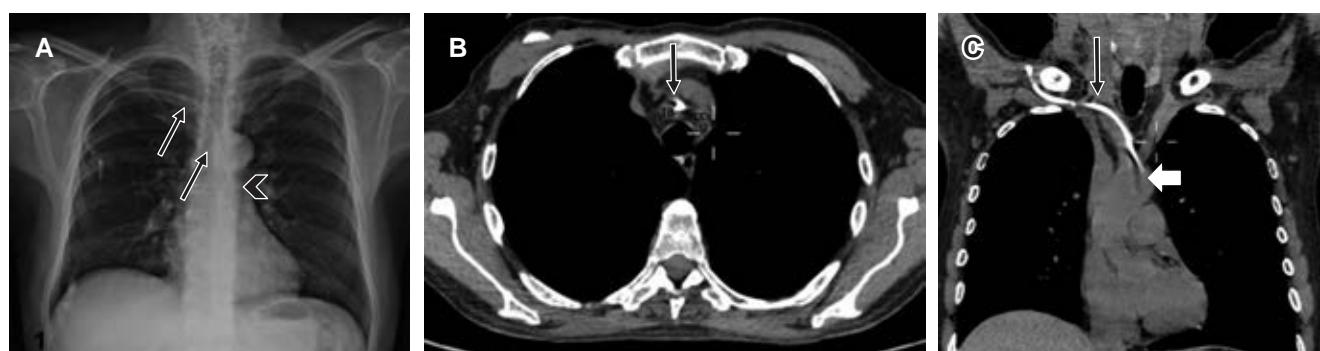
**Figura 4:** Masculino de 64 años que presenta catéter en tronco braquiocefálico. A) Radiografía de tórax que muestra el trayecto anormal de catéter central (flecha negra), cruzando la tráquea y con extremo distal a nivel paratraqueal izquierdo (punta de flecha). B) Imagen axial y C) reconstrucción coronal de tomografía simple que muestra ingreso del catéter en el tronco braquiocefálico (TB), con extremo distal en aorta (flecha blanca). Coexiste enfisema subcutáneo en la base del hemicuello derecho. CCI = carótida común izquierda; SI = subclavia izquierda.

que representa éste se localiza hacia la izquierda de la tráquea o de la columna vertebral;<sup>22</sup> la confirmación de este marcador se puede realizar con una tomografía computarizada (*Figuras 4*).<sup>1</sup>

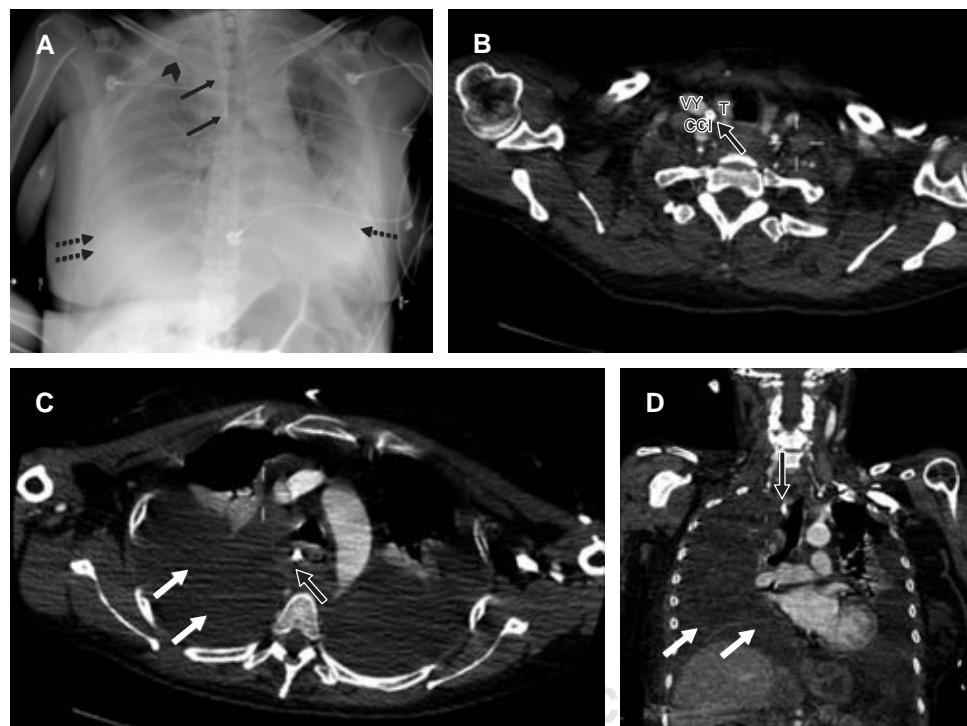
**Figura 6:** Femenino de 54 años con presencia de laceración vascular. **A)** Radiografía portátil, muestra catéter central anterior a la columna dorsal y sobrepuerto a la línea paratraqueal derecha (flecha negra), disminución de la expansión pulmonar derecha asociado a radiopacidad mal definida (punta de flecha). También se aprecia derrame pleural bilateral (flechas punteadas). **B, C)** Imágenes axiales de tomografía contrastada de tórax del mismo paciente, comprobando la presencia de catéter (flecha negra) de acceso yugular derecho que atraviesa la vena yugular interna entre el lóbulo tiroideo derecho (T) y la carótida común ipsilateral (CC) y reconstrucción coronal **D)** que se dirige a mediastino superior, el extremo distal se localiza paratraqueal derecho. Coexiste extenso derrame pleural bilateral (flechas blancas).

adecuado; no obstante, ocurre la lesión vascular (*Figura 6*).<sup>9</sup>

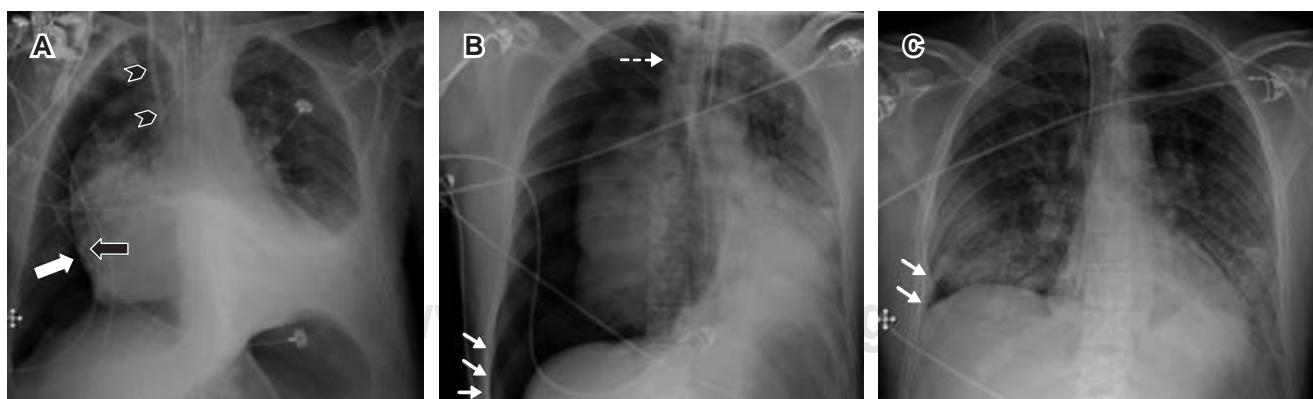
**Figura 8:** Masculino de 76 años que presenta neumotórax derecho posterior a colocación de catéter central (puntas de flecha). **A)** Se observa el signo de la línea blanca pleural visceral delimitada por el pulmón del lado hilar (flecha negra) y el aire en el espacio pleural (flecha blanca). **B)** Masculino de 43 años muestra neumotórax derecho, se identifica signo del surco profundo (flechas blancas) secundario a colocación de catéter central (flecha punteada). **C)** Radiografía AP posterior a colocación de sonda pleural con presencia de neumotórax residual.

El neumotórax es la segunda complicación inmediata más frecuente y ocurre en 5% de los procedimientos de colocación de catéter venoso central. Se asocia con mayor frecuencia al acceso subclavio, por lo que se recomienda verificar su localización mediante una radiografía de tórax posterior a cualquier intento, sea éste exitoso o no.<sup>3</sup> El neumotórax ocurre cuando se produce la pérdida de la presión negativa del espacio pleural, que condiciona colapso del parénquima pulmonar.<sup>27</sup> En la radiografía de tórax, el neumotórax usualmente se detecta por la presencia del signo de la “línea blanca pleural visceral”, condicionada por la separación de las capas (visceral y parietal) debido a la interposición de aire libre en el espacio pleural,<sup>28</sup> lo que hace visible una línea opaca delgada, bien definida, delineada por el pulmón lúcido que presenta componente intersticial y por aire más oscuro del neumotórax adyacente a la pared torácica (*Figura 8*).<sup>27</sup>
