# El estado ruinoso de la casa de bombas de Nativitas y su condición patrimonial en Xochimilco

*The dilapidated state of the Nativitas pump house and its heritage status in Xochimilco*

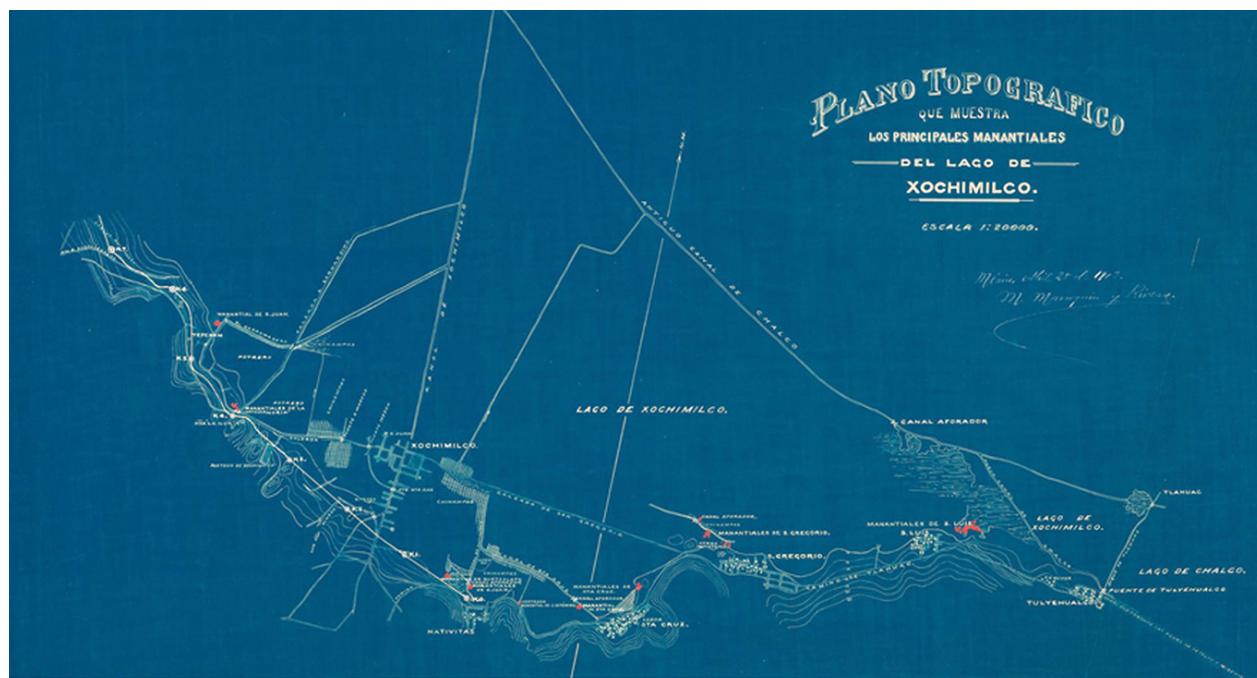
Figura 1. La calidad del agua de los lagos de Xochimilco y Chalco aseguraron la dotación de agua a la ciudad. *Plano topográfico que muestra los principales manantiales del lago de Xochimilco, 1902.*

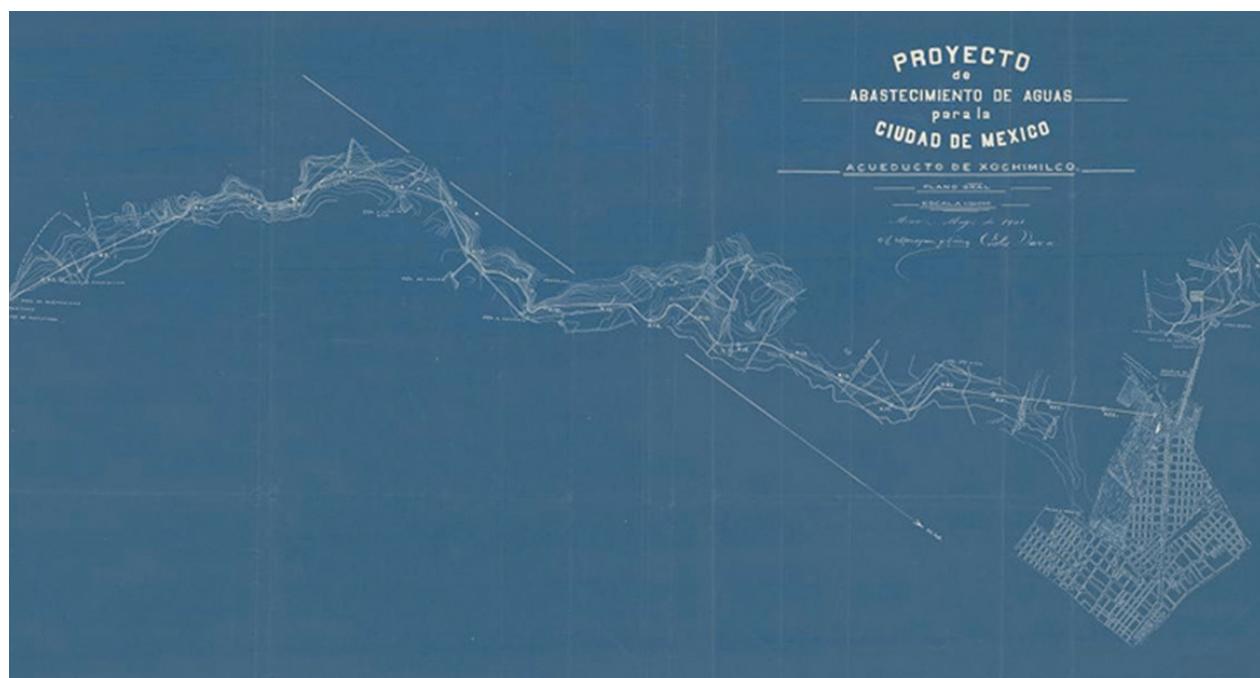
Figura 2. Se muestra la extensión del sistema de abastecimiento.

Proyecto de abastecimiento de aguas con el acueducto de Xochimilco, 1901.

Así se estableció un circuito principal regular de norte a sur y de oriente a poniente. Además, la obra se economizó con la adaptación de la antigua red de cañerías, pero los nuevos tramos regularizaron y reorganizaron a la ciudad (Figura 2).

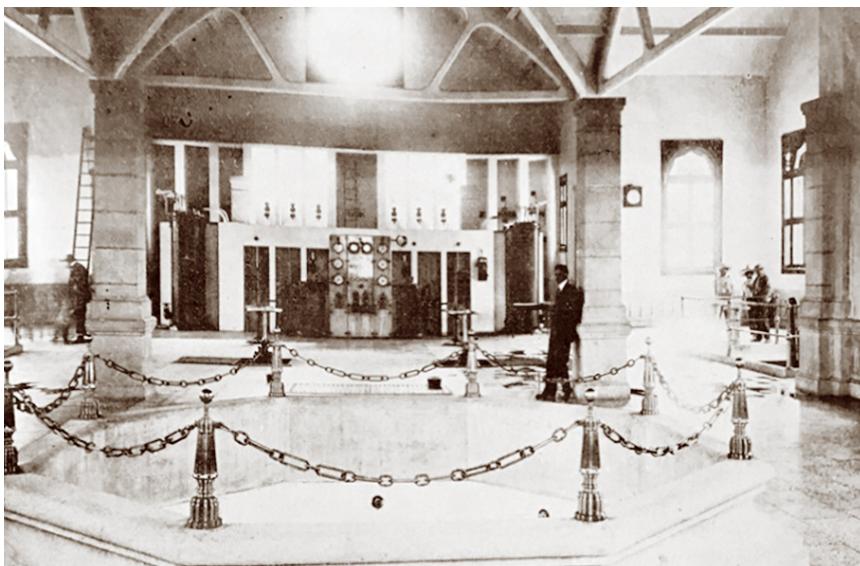
Figura 3. Al fondo el área eléctrica de la maquinaria y en primer plano el brocal del manantial.<sup>38</sup>  
1914. *Interior de la Planta de Bombas no. 3. en Nativitas.*  
Fuente: Manuel Marroquín y Rivera.

baja zonificaba el área eléctrica de apoyo, los registros de las galerías y la maquinaria de carga y mantenimiento (Figura 3). La experiencia resultante permitió el desarrolló de la tesis profesional del Ing. Alfredo Alvarado.<sup>34</sup> Con la interpretación espacial higienista<sup>35</sup> se vinculó el dominio operativo, visual y ambiental. De esta forma la ventilación, el soleamiento, la altura y las áreas verdes<sup>36</sup> también aportaron a su vocación<sup>37</sup> de infraestructura urbana.

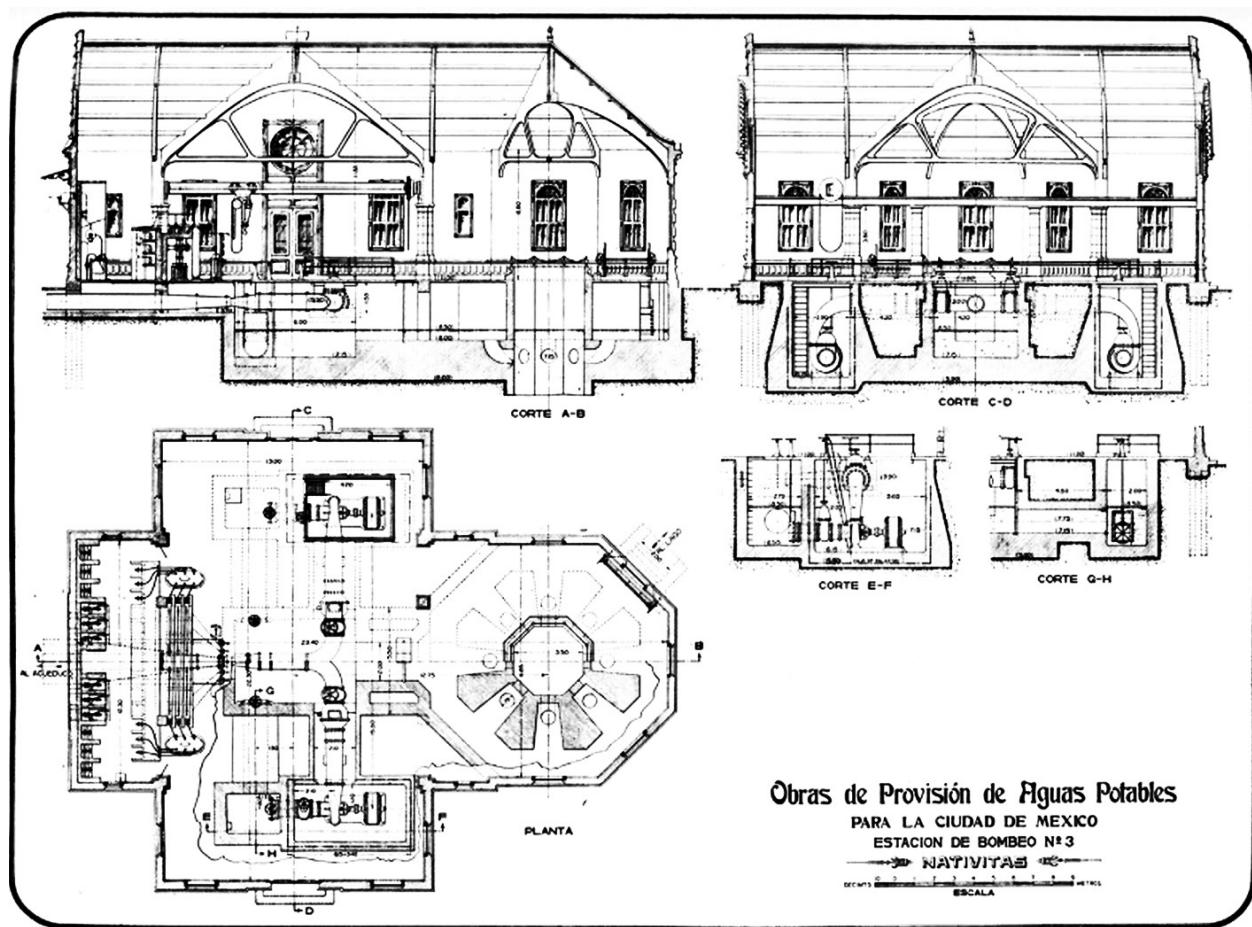
Figura 4. Planos de edificación de la casa de bombas Nativitas.

*Obras de provisión de aguas potables para la Ciudad de México. Estación de bombeo no. 3 Nativitas, 1914.*

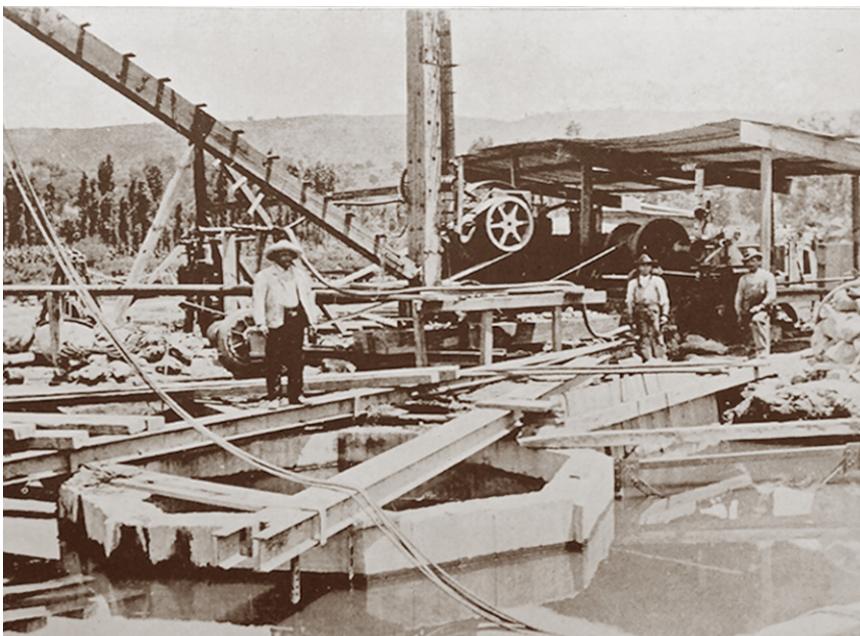
Figura 5. El brocal octagonal delimitó al manantial brotante y delimitó el diseño perimetral del edificio.<sup>49</sup> *El pozo de captación de Nativitas en construcción, 1914.*

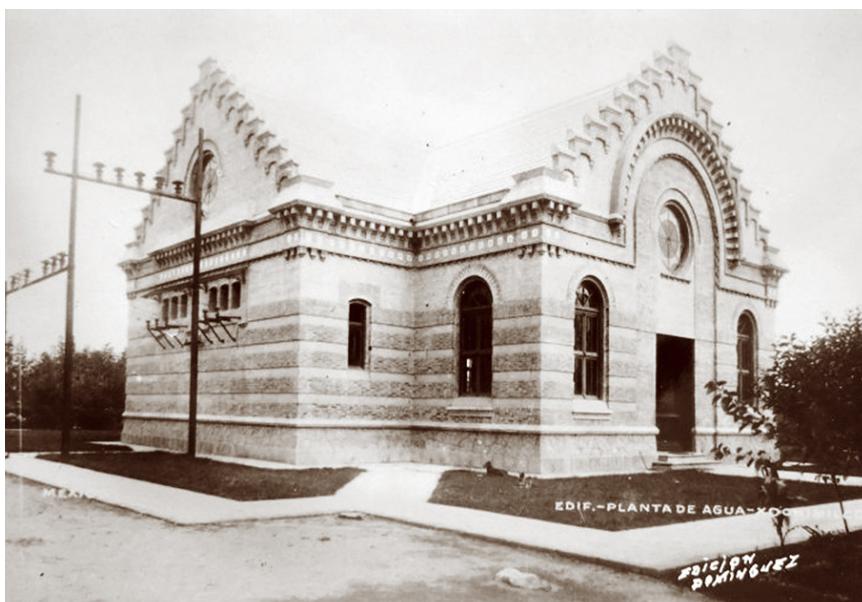
Figura 6. Edificio planta de agua Xochimilco, circa 1920.

Las fachadas sur, oriente y poniente completan un muro hastial rematado con su banda lombarda escalonada; si bien estos elementos rigidizan paredes, y decoran un muro ciego, en el inmueble sólo logró el aspecto estético (Figura 6).<sup>57</sup>

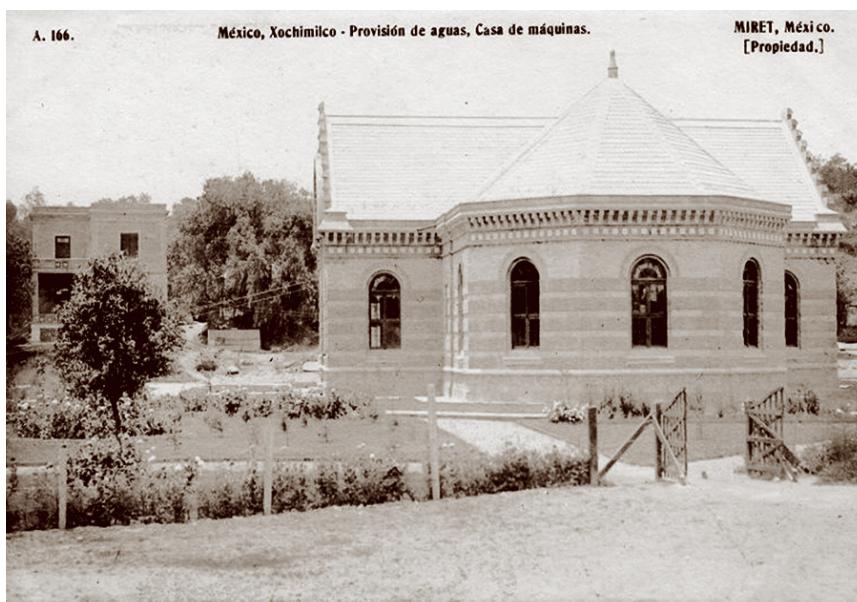
Figura 7. México, Xochimilco, Provisión de aguas. Casa de máquinas, circa 1920.

La estética ecléctica finalizó con elementos decorativos como ménsulas, botaguas y derrames de las ventanas, así como recubrimientos de tejas planas, pisos y remates (Figura 7).

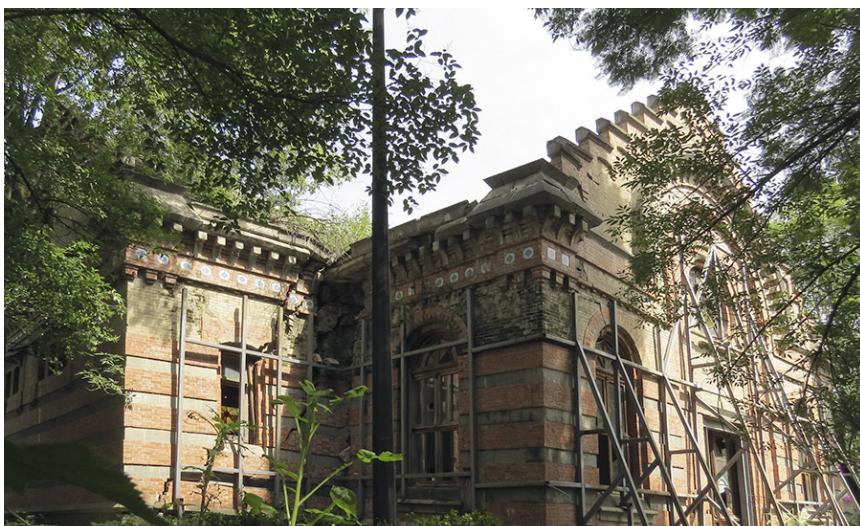
Figura 8. Desde la fachada principal se muestra el estado ruinoso y las intervenciones inconclusas. *Fachada principal de la casa de bombas Nativitas*. Nativitas, febrero de 2020.  
Fuente: colección de la autora.

El estado ruinoso de la casa de bombas comenzó con la degradación ambiental causada con la pérdida de los manantiales, provocándose una creciente desconsolidación del terreno. Los hundimientos diferenciales de los cimientos no unificados revelaron la composición de acabados, muros perimetrales y estructura. Así, la paradoja sobre el entorno hídrico que creó el edificio, con su ausencia, aceleró su degradación física (Figura 8).<sup>65</sup>

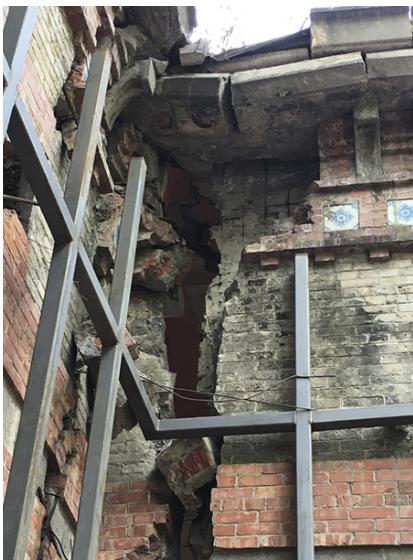
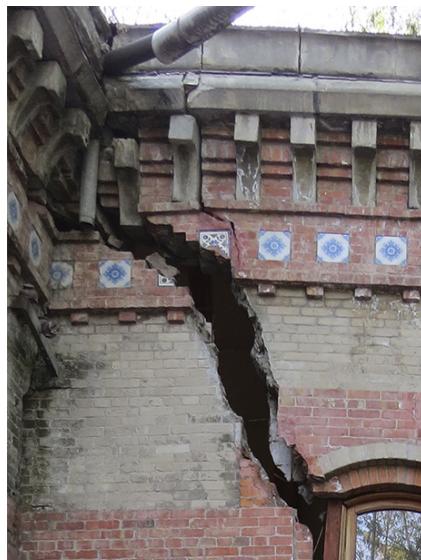
Figura 9a. Detalle de dos grietas exteriores de la casa de bombas Nativitas, la primera de la fachada principal oriente y la segunda de la fachada posterior poniente. (9b) con los daños también se observa el espesor de los acabados aparentes, se acusa el concreto. Nativitas, febrero de 2022.

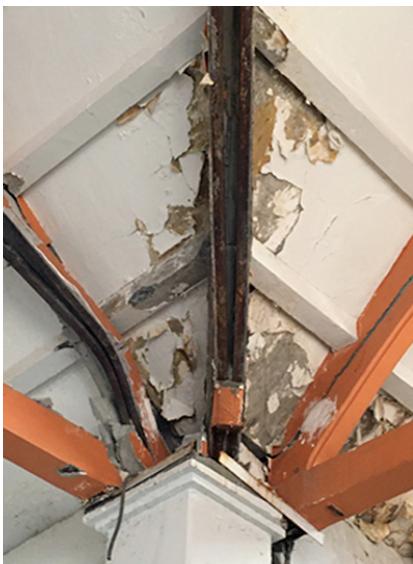
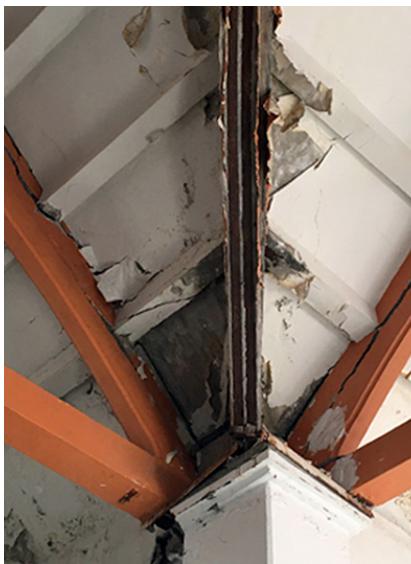
Figura 10a. Deformaciones estructurales en las armaduras portantes de la cubierta de la casa de bombas. (10b) por los daños se observa el uso del hierro revestido de concreto en armaduras y viguetas. Nativitas, febrero de 2022.

Además, el inmueble se encuentra en exposición al riesgo sísmico, ya que la cuenca de México se localiza en la interacción de cinco placas tectónicas, y la ribera sur del lago de Xochimilco es una zona de alto riesgo con suelos colapsables sujetos a asentamientos y agrietamientos (Figuras 9a y 9b).<sup>68</sup> Así, los efectos sísmicos como el de 2017 y del 2019, entre asentamientos diferenciales, fisuras, grietas y fracturas, acrecentaron los daños por defectos constructivos del concreto precursor (Figuras 10a y 10b).<sup>69</sup>
