Patrimonio geológico efímero: propuesta metodológica para el inventario y evaluación de las estructuras generadas por licuación de suelos durante sismos, San Juan-Argentina

Ephemeral geological heritage: methodological proposal for the inventory and evaluation of structures generated by soil liquefaction during earthquakes, San Juan-Argentina

Silvia Beatriz **Palacios**^{1*}, Laura Patricia **Perucca**²

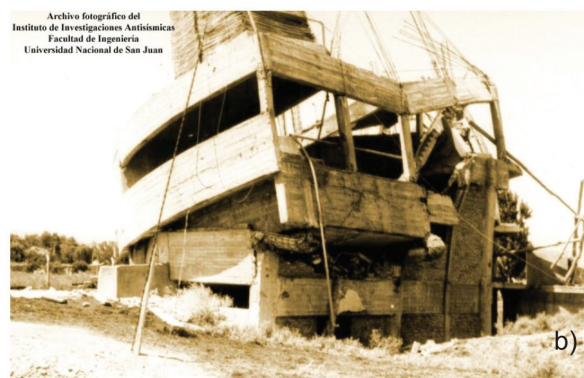
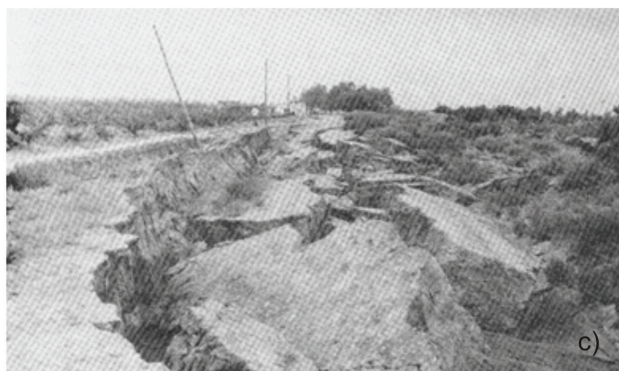
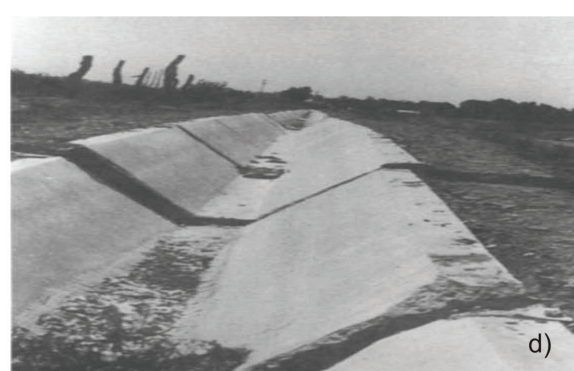
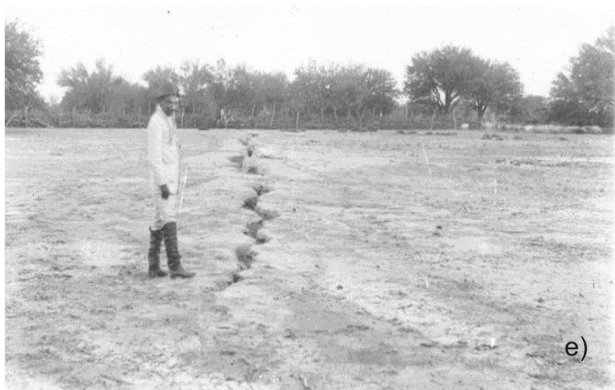
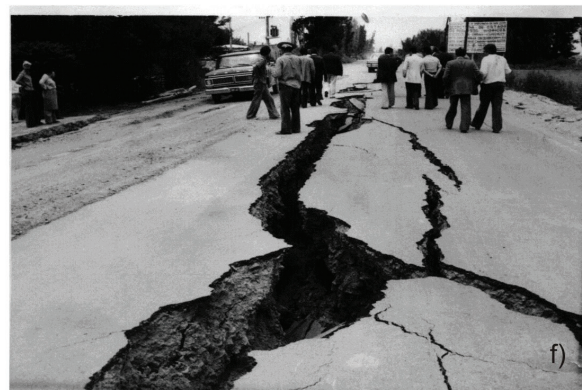
Figura 3 a) Vehículo afectado por la licuación de suelos durante el terremoto de 1977. Tomado de Instituto de Investigaciones Antisísmicas (IDIA, 1977). b) Reducción de la capacidad de soporte de los cimientos debido al debilitamiento del material del suelo subyacente o colindante durante el terremoto de 1977. Tomado de Instituto de Investigaciones Antisísmicas (IDIA, 1977). c) Efectos de propagación lateral de suelos en el sur de la provincia de San Juan, a más de 100 km de distancia del epicentro del sismo de Caucete. Tomado de Volponi *et al.* (1978). d) Roturas en el revestimiento de un canal de regadío, por propagación lateral durante el terremoto de 1977. Tomado de INPRES (1977). e) Grieta formada durante el sismo de 1894 al norte de la ciudad de San Juan. Fuente: Bodenbender (1894). f) Agrietamiento y propagación lateral en una calle principal de Caucete en el evento de 1977. Tomado de Volponi *et al.* (1978).

Flotación: desplazamiento de objetos enterrados en el suelo bajo licuación. Tanques o tuberías de alcantarillado ascienden a través del suelo y flotan en la superficie de forma común (Figura 3a).

Pérdida de resistencia de soporte: reducción de la capacidad de soporte de los cimientos debido al debilitamiento del material del suelo subyacente o colindante, provocando que las estructuras se hundan o dañen (Figura 3b).

presentaron fisuras, fracturas, escarpes, hundimientos además basculamientos de bloques (Figura 3e y 3f).

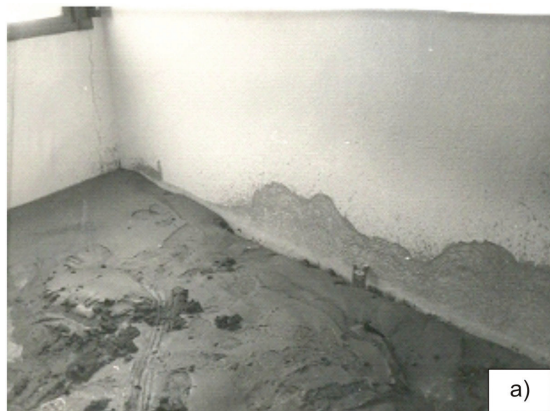
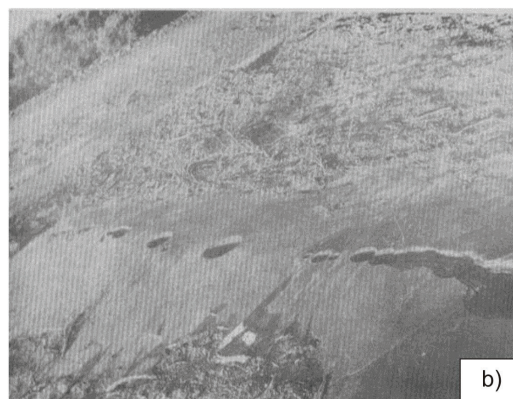
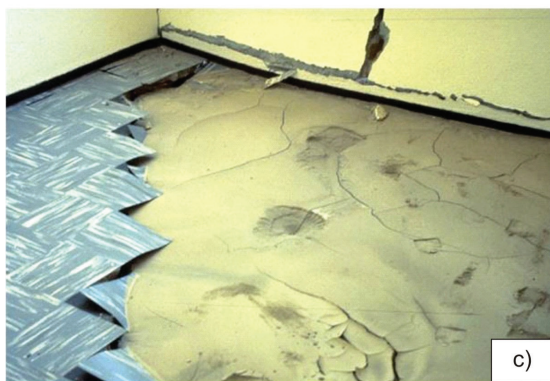
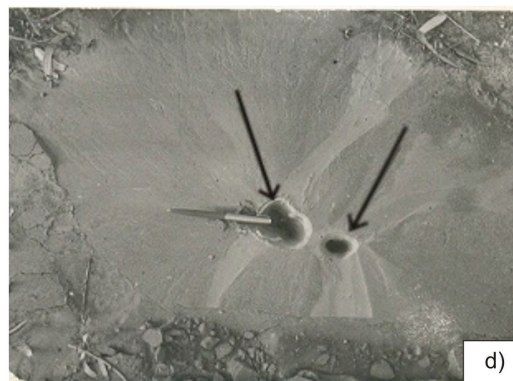
Figura 6 a) Volcanes de arena en el interior de una vivienda en Cauce. Terremoto del 23 de noviembre de 1977. b) Vista aérea de volcanes de arena alineados a lo largo de una falla o zona de debilidad. Terremoto del 23 de noviembre de 1977. Tomado de INPRES (1977). c) Volcanes de arena en el interior de una vivienda en Cauce. Terremoto del 23 de noviembre de 1977. Tomado de Volponi *et al.* (1978). d) Detalle de volcanes de arena formados durante el terremoto de 1977. Tomado de INPRES (1977).

Se describieron, además, grietas con eyección de agua-arena en la superficie del suelo como las que afectaron a viviendas en Caucete (Figura 6a, b y c). Allí se desarrolló una grieta de 200 m de extensión y anchos variables entre 2.5 a 10 cm. Los efectos de la licuación manifestados en todos los terremotos mencionados como grietas, cráteres y volcanes de arena fueron numerosos y muchos de ellos desaparecieron rápidamente, siendo el denominador común de estas estructuras el tiempo efímero de conservación.
