Coastline evolution at Balneario Parque Mar Chiquita, Argentina

A Merlotta*, GR Bértola

This study determined coastline evolution and retreat rates at Balneario Parque Mar Chiquita (Argentina) between 1949 and 2007. The dune toe was considered the coastline indicator, and it was determined based on historical maps, aerial photographs, a satellite image, and field measurements. The analysis showed that the intensity of the erosion process has declined though it continues to be meaningful. The annual rate has decreased from 17.71 to 1.41 m yr⁻¹, corresponding to a total retreat of 299.01 m in the last 58 years. The temporal variations of the phenomenon mainly result from changes in beach nourishment by the littoral drift, which has been affected by sand mining and coastal defenses built to the south of the study area. Different spatial behaviours were also registered in the town, associated with geomorphological characteristics and dune conservation state. *Sudestada* storms have played a significant role in the coastline retreat. The results contribute to the understanding of the magnitude and dynamics of the erosion process, and should be of use in the preparation of coastal mana

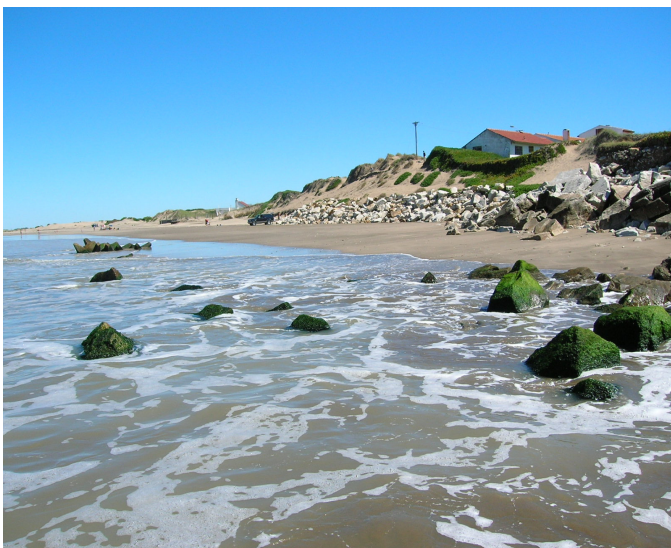
Figure 1. Coastline retreat at Parque Balneario Mar Chiquita, in Argentina.
Figura 1. Retroceso de la línea de costa en el Parque Balneario Mar Chiquita, Argentina.

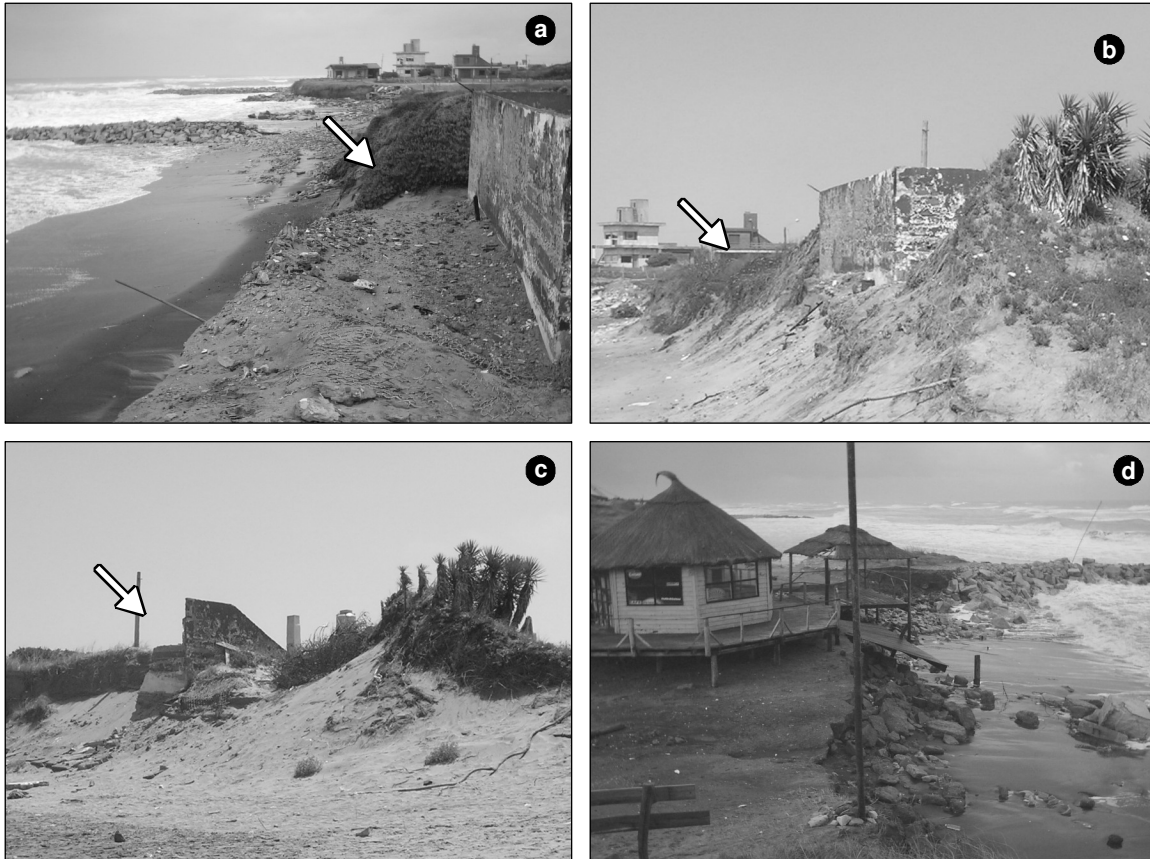
Figure 4. Cliff retreat to the left of San Martín Ave. during *Sudestada* storms in (a) May 2006, (b) October 2006, and (c) January 2007. (d) Collapsed building on the beach next to San Martín Ave. in May 2006.

Figura 4. Retroceso del acantilado a la izquierda de la Av. San Martín durante *Sudestadas* de (a) mayo de 2006, (b) octubre de 2006 y (c) enero de 2007. (d) Derrumbe de construcción balnearia próxima a la Av. San Martín en mayo de 2006.

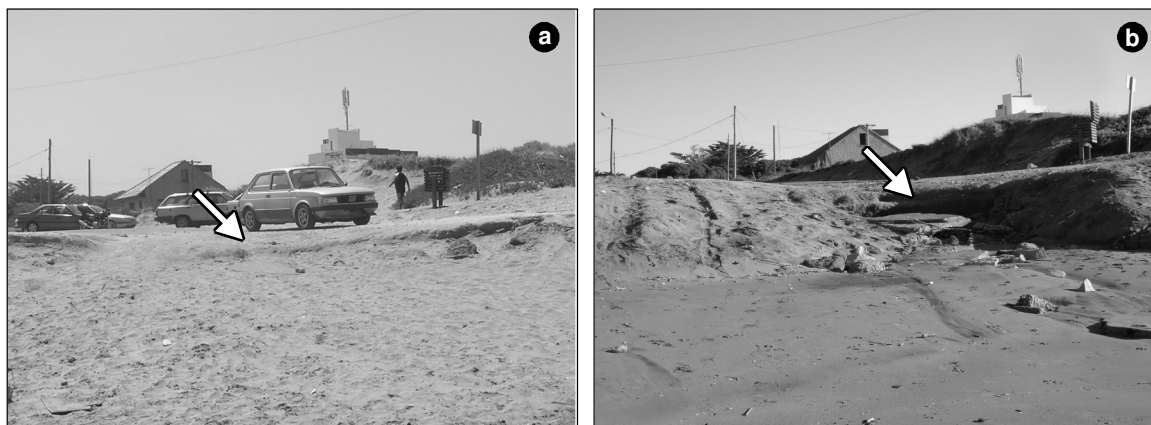
Figure 5. San Martín Ave. viewed from the beach: (a) January 2007 and (b) April 2007. Observe the rubble and the decrease in beach level.

Figura 5. Vista de la Av. San Martín desde la playa: (a) enero de 2007 y (b) abril de 2007. Obsérvense los restos de escombros y el descenso del nivel de playa.
