## Sellamiento del suelo en el Bosque de Chapultepec y propuestas de restauración

### *Soil sealing in Chapultepec Forest and restoration proposals*

Helena Cotler,\* Silke Cram,\*\* Leobardo Mendoza Ruiz\*\*\* y Miguel Ángel Ramírez Beltrán\*\*\*\*

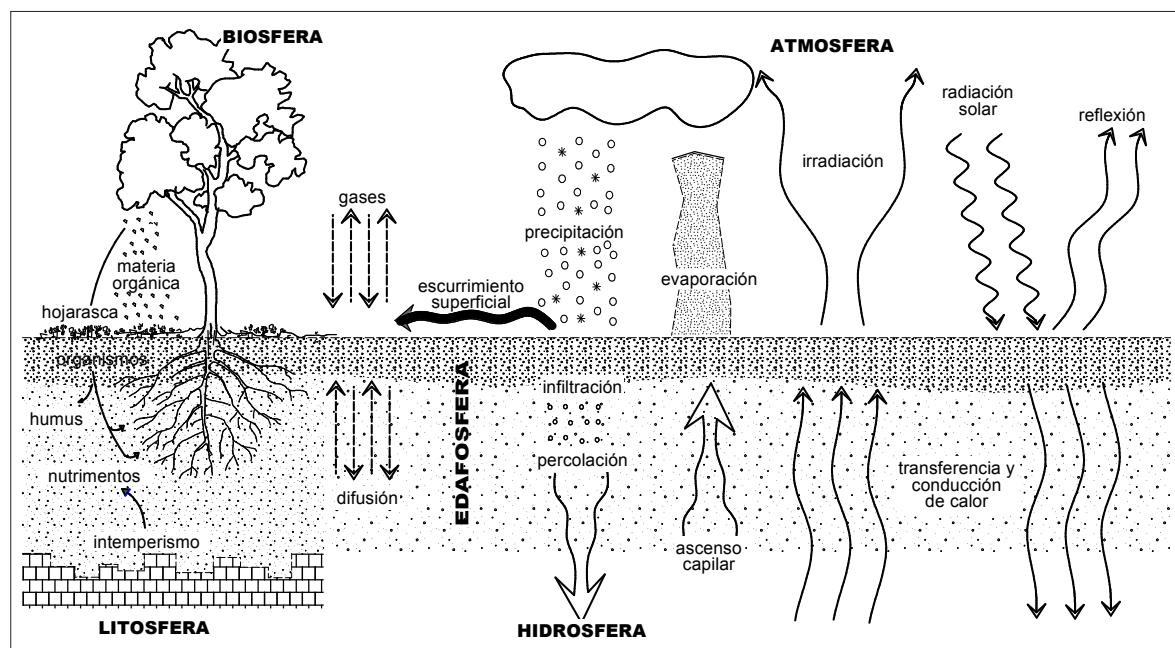
Figura 1. El sellamiento de la superficie (barra gris en el esquema) anula toda interacción con la biosfera (por ejemplo, aporte de hojarasca) y la atmósfera (gases, agua, calor), y con ello las funciones del ecosistema de los suelos, resultando en un efecto adverso significativo sobre los servicios ecosistémicos que aporta (modificado de Craul, 1985).

actividad microbiana (Scalenghe y Marsan, 2009), todas funciones que posibilitan dar soporte a las plantas, permitir la infiltración de agua, capturar carbono y mantener la biodiversidad (Figura 1).

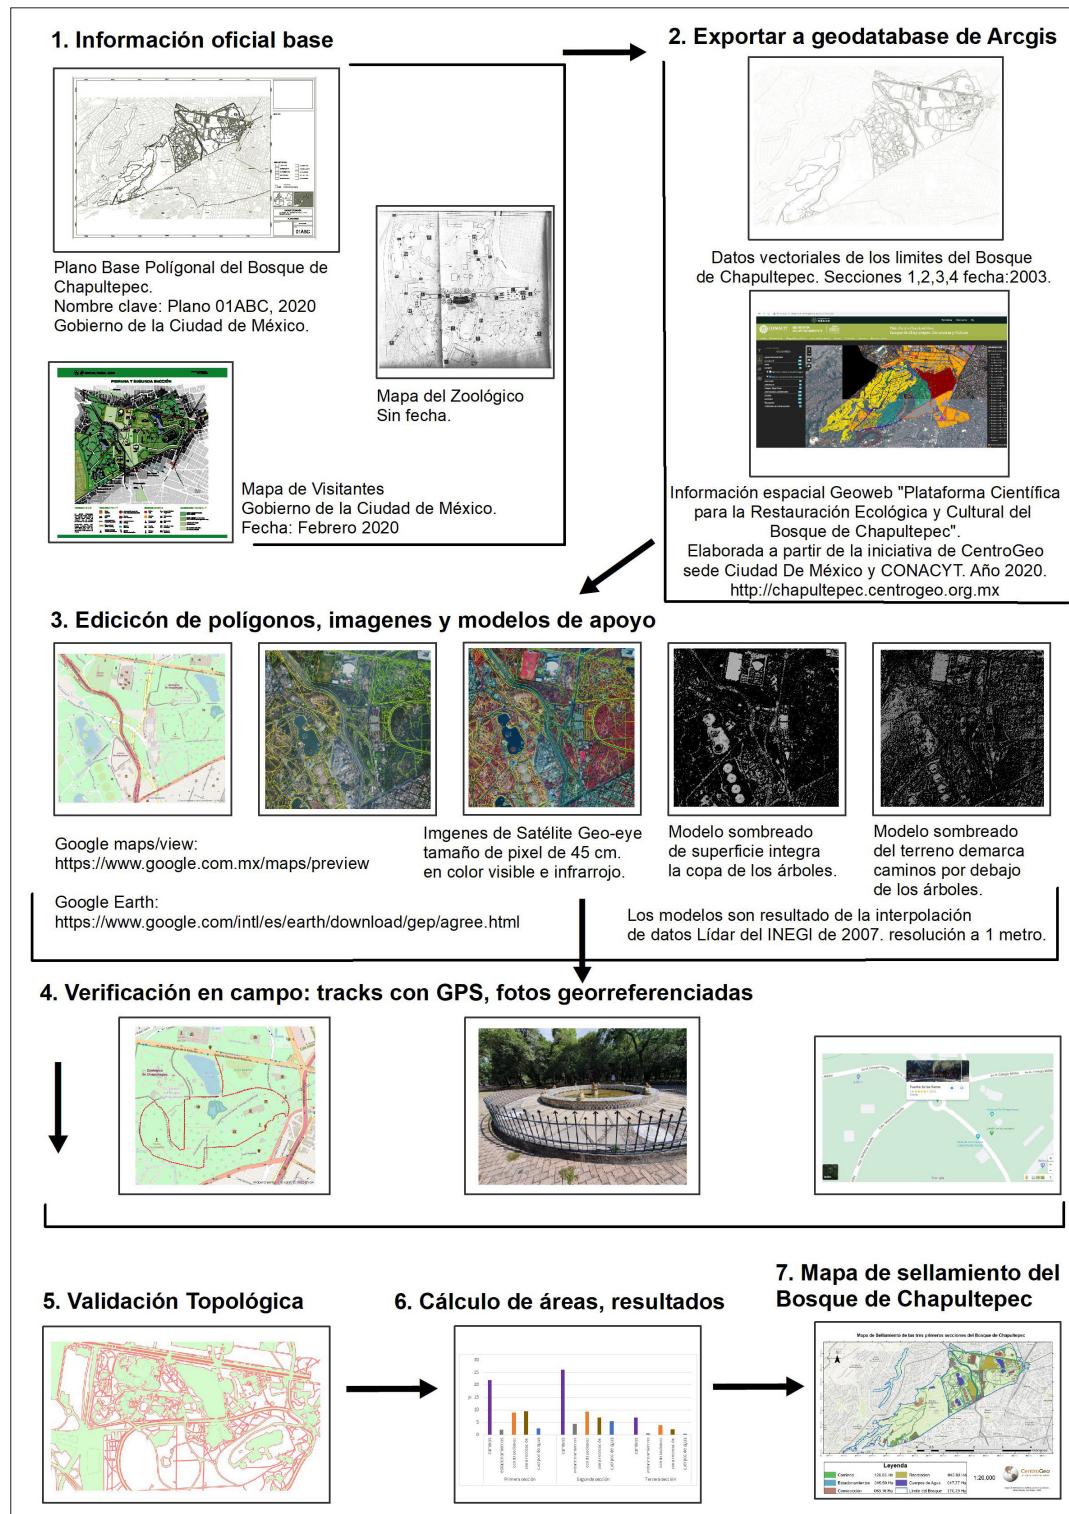
Figura 3. Flujo metodológico para la elaboración del mapa de sellamiento del Bosque de Chapultepec.

nos, imágenes y modelos de apoyo; 4) verificación en campo; 5) validación topológica; 6) y 7) obtención de resultados estadísticos y cartográficos. El detalle de cada etapa está explicado en el Cuadro 1 y su flujo metodológico es mostrado en la Figura 3.

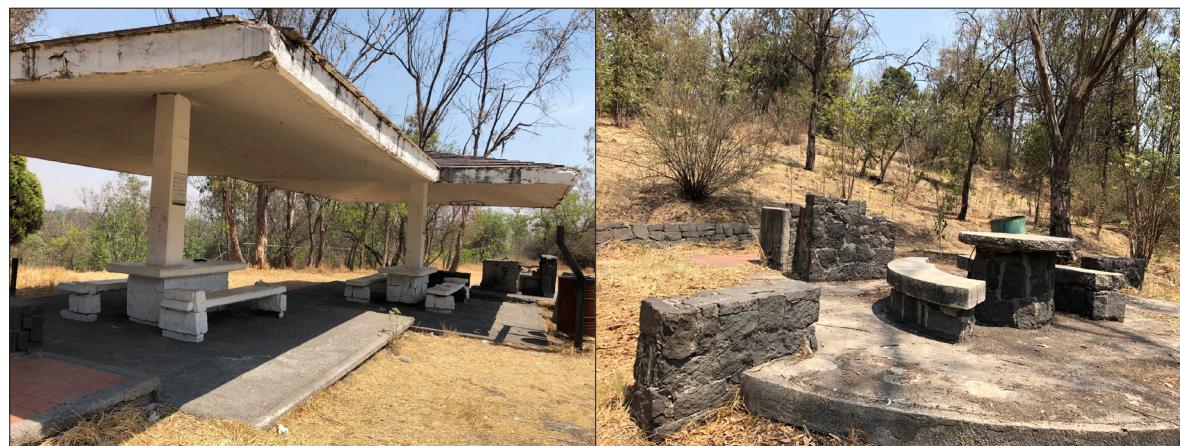
Figura 4. Ejemplos de kioscos abandonados sin techo y con techo de la tercera sección del Bosque de Chapultepec.

El método utilizado para la identificación de infraestructura abandonada, susceptible a un desellamiento, se basó en: i) el análisis realizado para el estudio del sellamiento, antes explicado, donde el trabajo de campo permitió identificar las estructuras y los caminos abandonados, y ii) el conteo y la medición en campo de los kioscos construidos y ya abandonados de la tercera sección (Figura 4).

En la tercera sección se contabilizaron 26 kioscos, actualmente abandonados. Estas estructuras de distintos tamaños se encuentran deterioradas, vandalizadas y con basura. Entre los kioscos hay 10 con techo y 16 sin techo, lo que da un total de 5955 m<sup>2</sup> de superficie construida. Es decir, que entre caminos en desuso y kioscos abandonados se contabilizan 4.41 hectáreas selladas que pueden recuperarse mediante la eliminación o bien la ruptura de la capa del concreto o cemento.

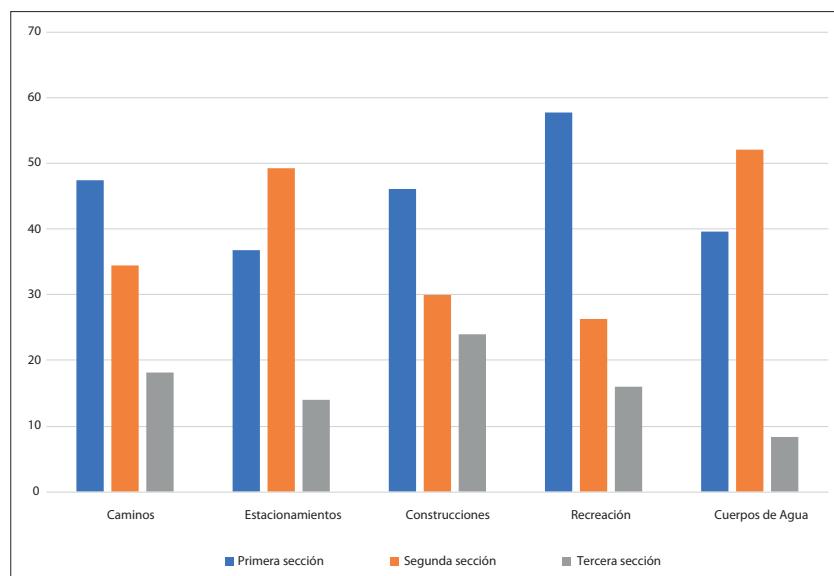
Figura 5. Porcentaje de área cubierta por las distintas categorías de sellamiento en las tres secciones del Bosque de Chapultepec.

Los resultados de sellamiento del suelo en el Bosque de Chapultepec se presentan de manera general, por sección y por distintas categorías de uso (Cuadro 2 y Figura 5).

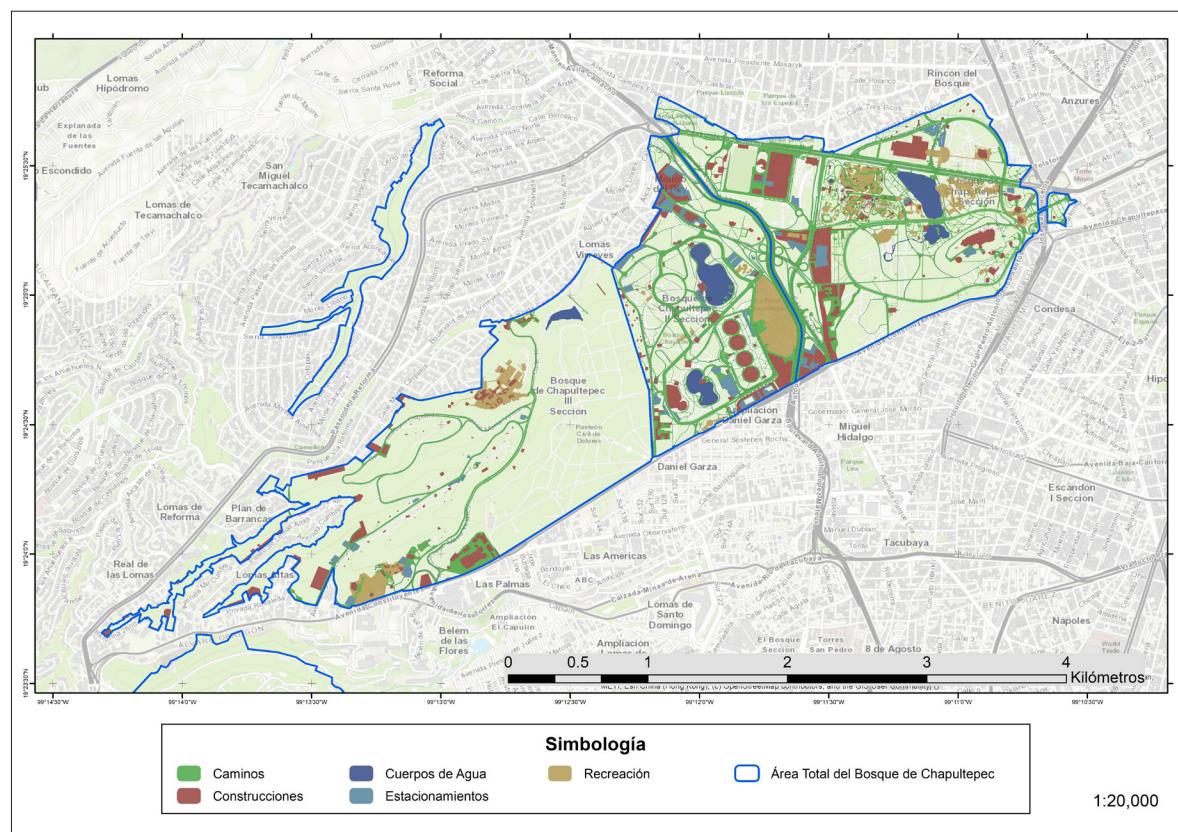
Figura 6. Mapa de sellamiento del Bosque de Chapultepec (elaboración propia).

De manera visual, en el mapa puede observarse la sobresaturación de construcciones en las primeras dos secciones del Bosque. Mientras que la tercera sección, quizás debido a su poca conectividad urbana y difícil acceso peatonal, es la que se encuentra con menor sellamiento (14.19%). Cabe notar que gran parte de las construcciones se encuentran en desuso, siendo poco a poco invadidas por diversas especies vegetales (Figura 6).

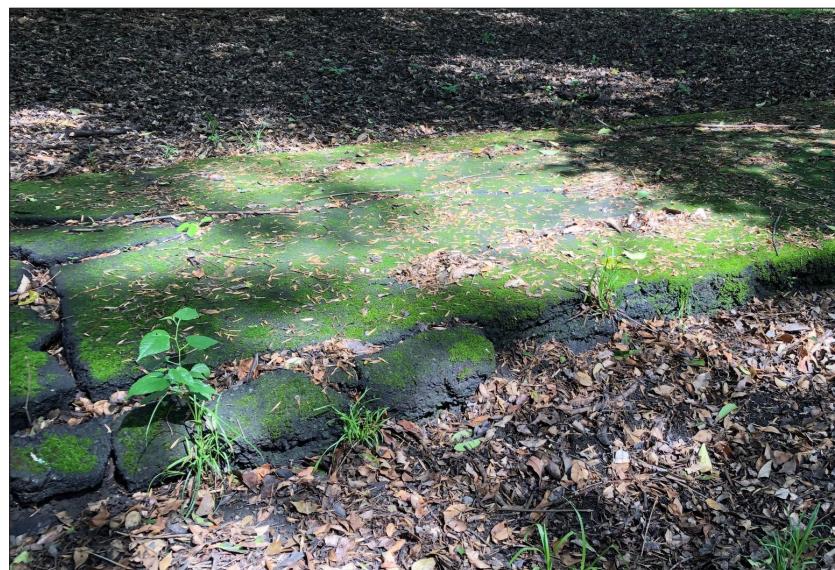
Figura 7. Revegetación sobre caminos abandonados.

Actualmente muchos de estos caminos ya han sido colonizados por la vegetación (Figura 7).

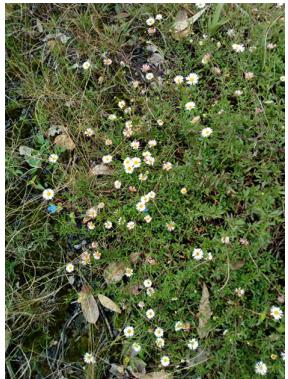
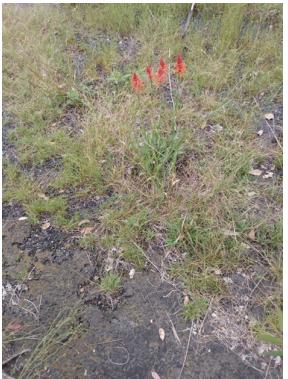
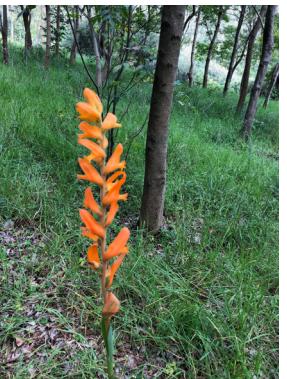
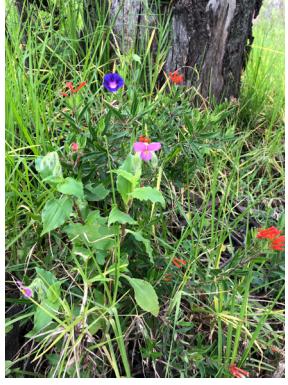
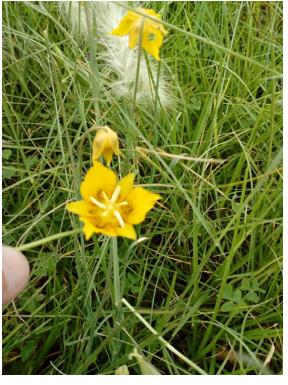
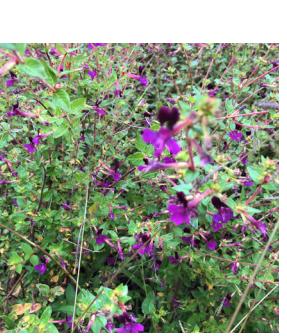
Figura 8. Especies de plantas anuales establecidas sobre asfalto derruido en la tercera sección del Bosque de Chapultepec.

En la tercera sección, el trabajo de campo permitió identificar diversas especies que se habían establecido entre el asfalto derruido, por el intemperismo natural. Algunas de ellas se muestran en la Figura 8.

La presencia de esta vegetación es un indicativo de dos aspectos: i) que el de-sellamiento de estas construcciones permitiría incrementar la biodiversidad del Bosque, y con ello, sus servicios ecosistémicos, y ii) que el de-sellamiento no tendría que consistir en extraer todo el asfalto, sino su ruptura, de tal modo que permita la entrada de agua, de semillas y la acumulación de sedimento y materia orgánica producto de la caída de hojarasca.
