La aproximación de una evaluación analítica a un efecto sísmico real: el caso del templo de Santa Lucía, San Cristóbal de las Casas, Chiapas, México

The Approximation of an Analytical Evaluation to a Real Seismic Effect: the Case of the Temple of Santa Lucía, San Cristóbal de las Casas, Chiapas, Mexico

This REPORT presents the results from the structural response and recorded damages to historical monuments (churches and temples) subject to seismic movements in Mexico and those from an analytical model. The case study is the Temple of Santa Lucía, located in San Cristóbal de las Casas, Chiapas, an area of high seismic activity. The methodology implemented the finite element method, analyzing the temple under different seismic intensities with return intervals of 30, 100, 500, and 1000 years. On September 7, 2017, a powerful earthquake struck Mexico achieving an acceleration of 500 gal in areas near the epicenter. The damages caused to the temple coincided with those predicted in the research work.

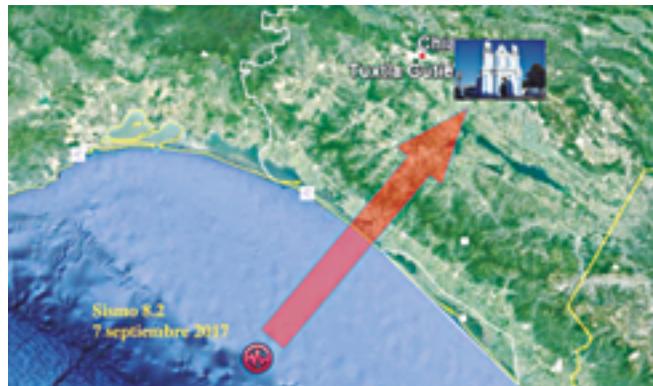
FIGURA 1. Localización del sismo del 7 de septiembre de 2017 (Fuente: Pacheco Martínez, 2017).

El 7 de septiembre de 2017 la población al sur y centro de México experimentó un sismo de gran intensidad, cuyo foco se localizó en las cercanías de la ciudad de Pijijiapan, en la costa del estado de Chiapas (Figura 1). El Servicio Sismológico Nacional (SSN 2017) reportó el sismo con magnitud 8.2 grados Richter y profundidad de 58 km. En zonas cercanas al epicentro, el movimiento alcanzó aceleraciones de hasta 500 gales (cm/s^2), de acuerdo con la Unidad de Instrumentación Sísmica (SMIS 2017).

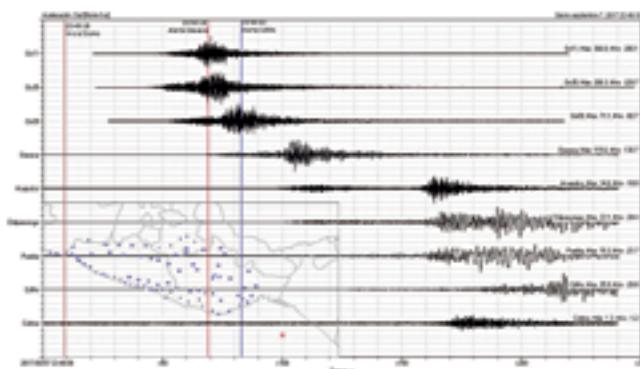
FIGURA 2. Registros sísmicos en estaciones del Centro de Instrumentación y Registro Sísmico, A. C., del temblor del 7 de septiembre de 2017 (Fuente: CIRES, 2017).

En la figura 2 se observan algunas mediciones de estaciones sísmicas del Centro de Instrumentación y Registro Sísmico, A. C. (CIRES), que registraron el sismo del 7 de septiembre de 2017.

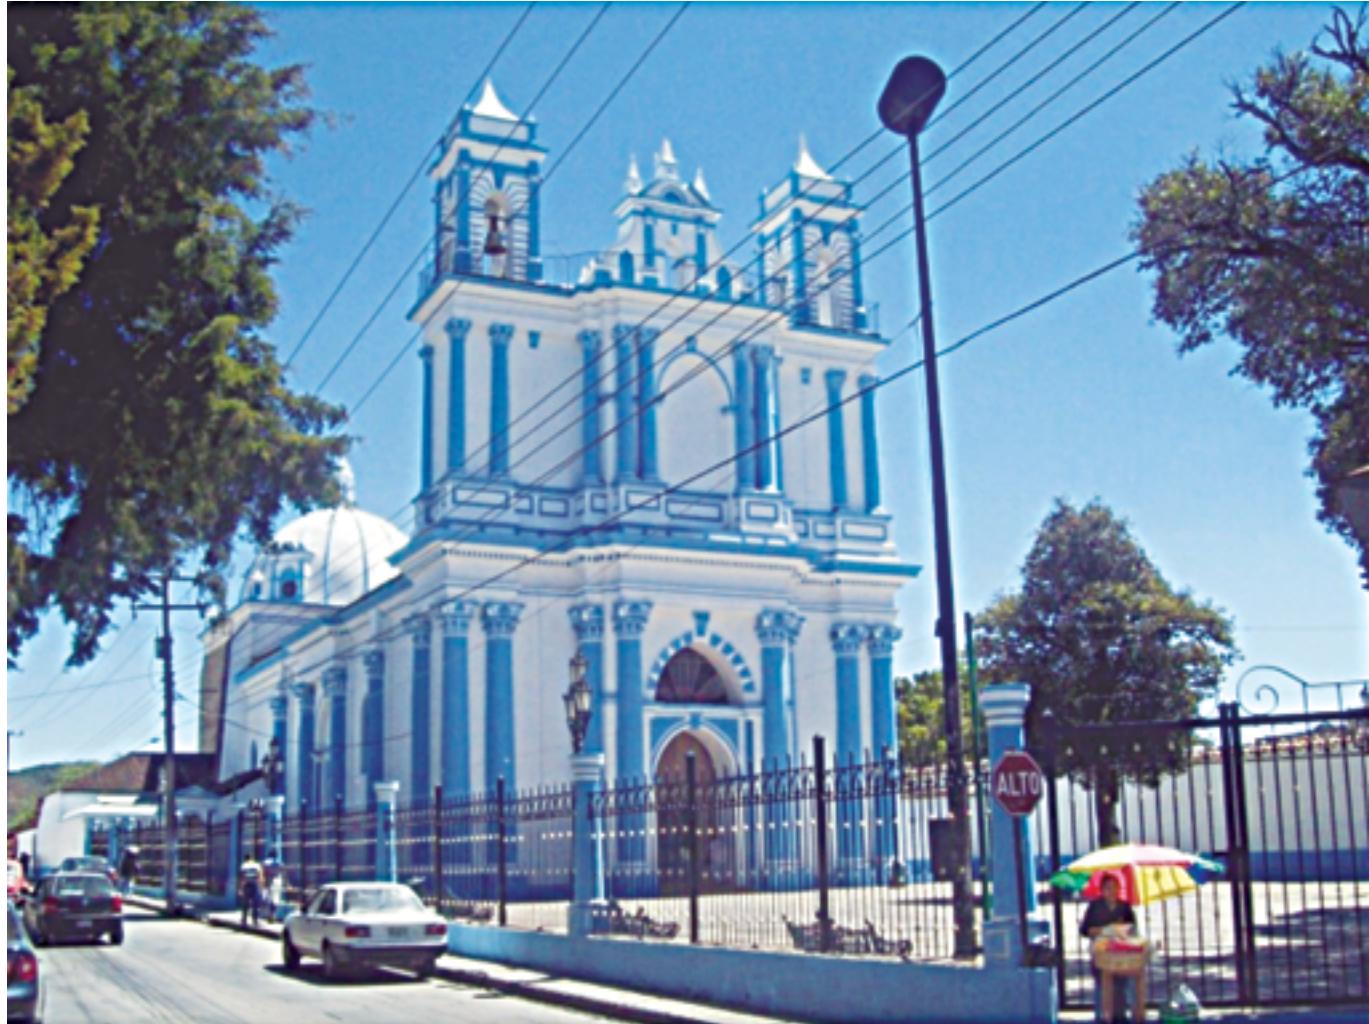
FIGURA 3. Templo de Santa Lucía (Fotografía: Figueroa Esquinca, 2009).

El inmueble presenta elementos arquitectónicos característicos, como capillas adosadas, fachada principal de pared gruesa; en los dos extremos de la fachada existían torres con campanarios (antes del sismo de septiembre de 2017), muros gruesos, cúpula en el altar y techumbre de madera.

El material constructivo original del inmueble es mamostería de ladrillo, con mortero cal-arena, revestida por

gruesa argamasa de cal. En la figura 3 se muestra la imagen del templo previo al sismo de 2017.

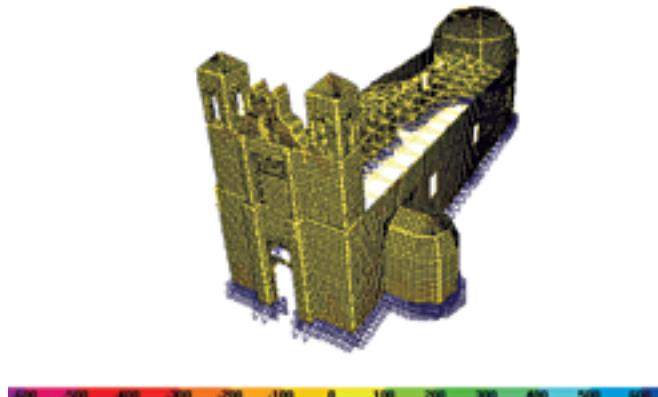
FIGURA 4. Modelo tridimensional en elemento finito (Modelo: Figueira et al., 2009).

Integrado por todos los elementos estructurales pertenecientes a la iglesia, el modelo incluye elementos *shell* para formar los muros, la fachada, la cúpula, etc., y marcos para representar su techumbre. La figura 4 ilustra el modelo tridimensional introducido en el programa.

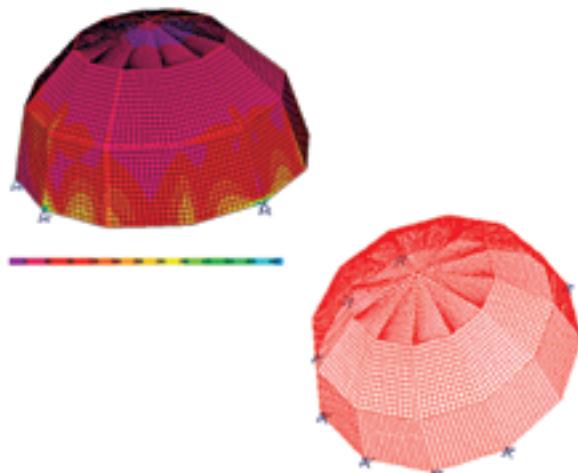
FIGURA 5. Modelo de elemento finito de la cúpula (Modelo: Figueroa Esquinca, 2009).

Este elemento bajo peso propio trabaja a compresión, pero, al estar sometido a distintas combinaciones (carga vertical, sismo en dirección x y sismo en dirección y: transversal y longitudinal), se generan esfuerzos de tensión, de menor magnitud en su cúspide y mayores en sus apoyos, como lo muestra la figura 5.

Conforme aumenta la aceleración para cada periodo de retorno, los esfuerzos obtenidos aumentan en forma gradual: como se ha observado en la práctica, durante la ocurrencia de un sismo los primeros agrietamientos aparecen en la parte interior de este elemento, donde se encuentran los valores máximos de esfuerzos de tensión.

En promedio, en la parte inferior de la cúpula, para un periodo de 30 años, se encontraron esfuerzos de tensión del orden de 95 kg/cm²; para 100 años, de 170 kg/cm²; para 500 años, de 300 kg/cm², y para 1 000 años, de 400 kg/cm². Los valores obtenidos son altos comparados con los correspondientes a los esfuerzos últimos de tensión, que para este material varían entre 5-15 kg/cm², pero

dichos esfuerzos se localizan en pequeñas áreas, por lo que se esperan daños en pequeñas superficies, lo que no provocaría colapsos. Sin embargo, su importancia radica en que, al iniciar el agrietamiento del elemento, éste, a su vez, puede agrietarse por esfuerzos de menor magnitud.

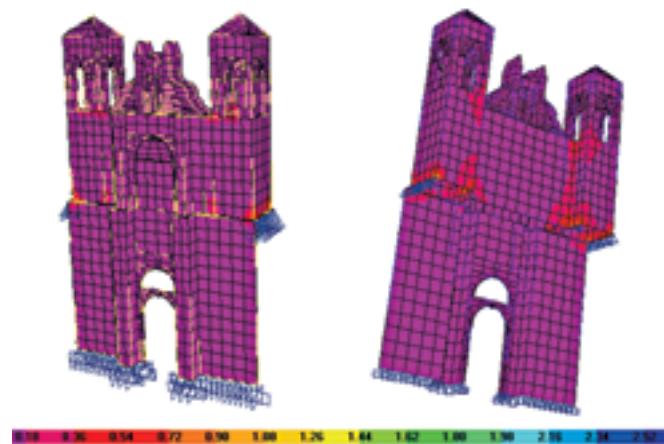
FIGURA 6. Modelo de elemento finito de la fachada (Modelo: Figueroa Esquinca, 2009).

En promedio, para un período de retorno de 30 años, las torres en sus extremos generan esfuerzos de tensión del orden de 140 kg/cm²; para un período de retorno de 100 años, de 210 kg/cm²; para un período de 500 años, de 320 kg/cm², y de 370 kg/cm² para un período de 1 000 años.

Los esfuerzos máximos se generan en áreas más amplias que en la cúpula, por lo que se esperan agrietamientos más graves en esas superficies. En la figura 6 se ilustran los esfuerzos máximos generados en los extremos de las torres.

En promedio, los desplazamientos obtenidos del modelo —en dirección longitudinal en todos los casos— indican que para un período de retorno de 30 años oscilan entre 4.66 y 8.18 cm; para 100 años, entre 7.46 y 13.14 cm; para 500 años, entre 12.83 y 22.87 cm, y para 1 000

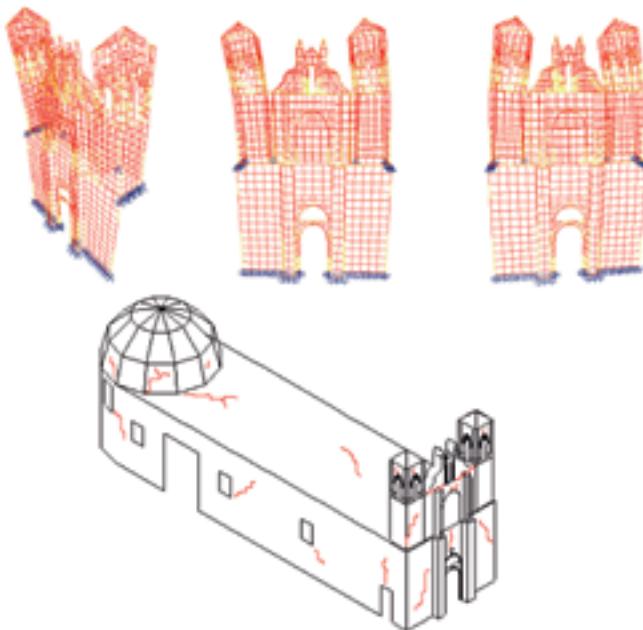
FIGURA 10. Predicción de daños (Fuente: Pacheco Martínez, 2017).

Basados en el modelo de elementos finitos, los primeros daños esperados en la estructura son en los elementos con mayor vulnerabilidad: las torres y la fachada de la iglesia (Figura 10). Unas y otra, así como las zonas de los arcos y muros de mampostería de las torres, presentan mayores concentraciones de esfuerzos, por lo que es de esperarse que ante la ocurrencia de un sismo real dichas zonas presenten mayor daño.

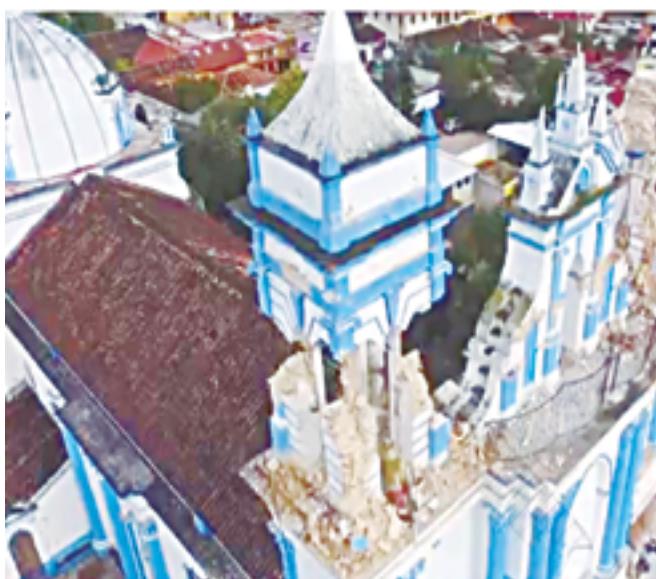
FIGURA 11. Daños en Santa Lucía debido al sismo del 7 de septiembre de 2017 (Fotografía: Figueroa Esquinca, 2017)

Derivado de la acción sísmica del 7 de septiembre de 2017, el templo de Santa Lucía presentó daño estructural en diversos elementos portantes, como muros y cúpula, y colapso parcial de sus torres y fachada, como se observa en la figura 11. El estado de daño del inmueble es tal que tanto su resistencia global como la estabilidad de algunos de sus muros y fachada se ven altamente reducidas.

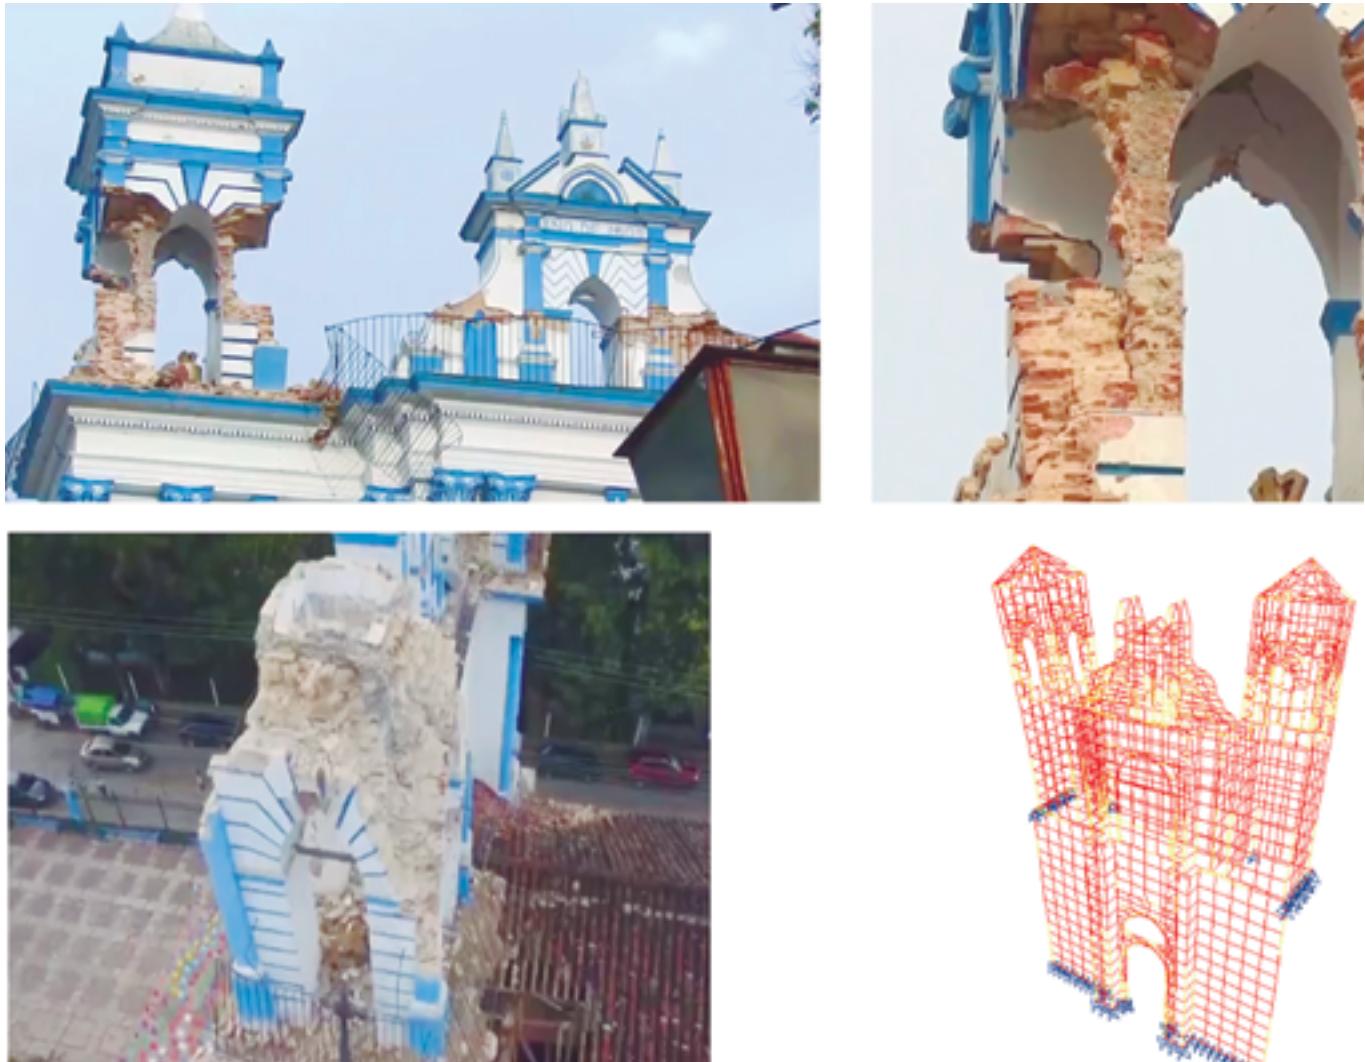
FIGURA 12. Correlación de daños (predicción-realidad) (Modelo: Figueroa Esquinca, 2017).

Los daños que manifestó el inmueble con el sismo del 7 de septiembre de 2017 concuerdan con los daños previstos en el modelo analítico en las dos torres de campanarios, el remate central y el entablamiento entre el primero y el segundo cuerpos de la fachada, sin coincidencia aparente en lo previsto en las pilastras de la puerta principal, lo cual permite calibrar este método como un procedimiento de verificación observacional confiable en la evaluación de la vulnerabilidad estructural para los templos sujetos a sismos (Figura 12).
