Revelando los secretos del clima amazónico en la conservación de colecciones: estudio de caso de la colección de artes de la Casa das Onze Janelas, Brasil

DOI: 10.30763/Intervencion.311.v1n31.90.2025 · AÑO 16, NÚMERO 31: 106-138

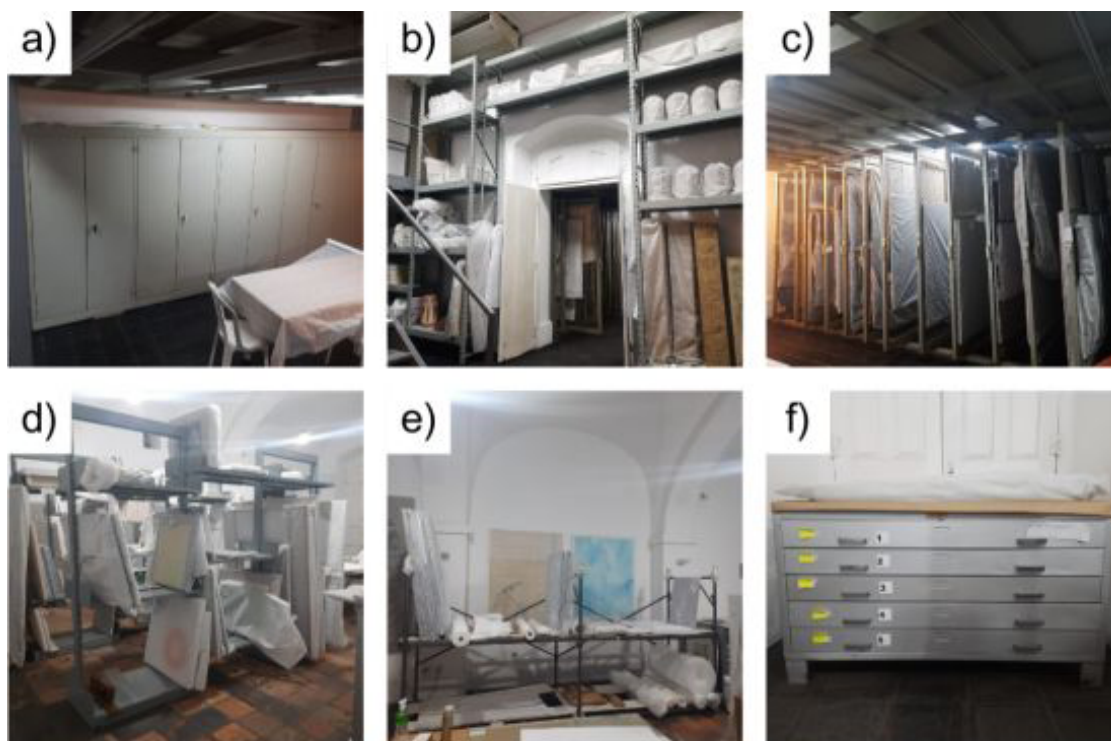
Figura 2. Compilación de fotografías del mobiliario en los espacios monitoreados. A) Estantes de RTAV cerrados. B) Estantes de RTAV abiertos. C) Estantes de RTAV. D) Estante abierto de la RT Provisional. E) Andamiaje adaptado de la RT Provisional. F) Armarios para mapas de la RT Provisional, mismo modelo utilizado en RTAV (Fotografías: por las autoras, 2023).
