Cerámica decorada aplicada en la arquitectura

Técnicas de desprendimiento

Angélica Berenice González de la Mota
Montse Agüero Duran

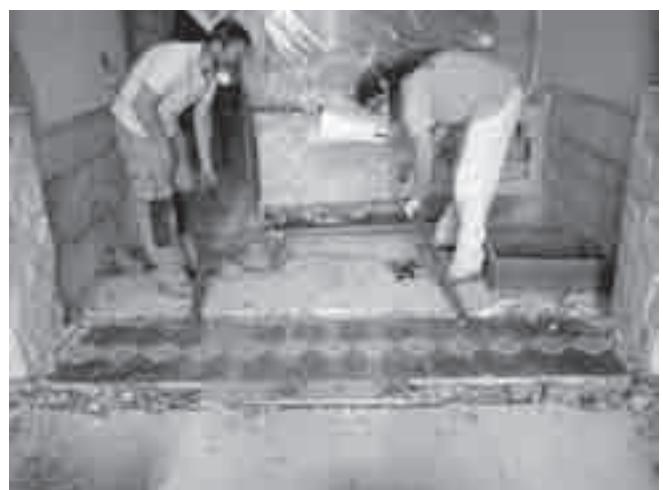
FIGURA 2. Con ayuda de palancas, una vez realizadas las regatas o canales periféricos, se levantan las secciones del suelo decoradas con las cerámicas vidriadas (Fotografía Rodrigo Surell 2010, cortesía: Agora).

A través de las vibraciones emitidas por los golpes rítmicos y rápidos de la herramienta de desgaste —un martillo percutor eléctrico—, el mortero de unión se debilita, permitiendo el desprendimiento. Se comienza a trabajar en la parte superior de la sección, abriendo regatas o canales, para posteriormente continuar por todo el perímetro del segmento que se ha de desprender. La acción de la herramienta se ejerce entre el mortero de unión y el repellado, sin llegar a actuar en la cerámica (Figuras 1 y 2).

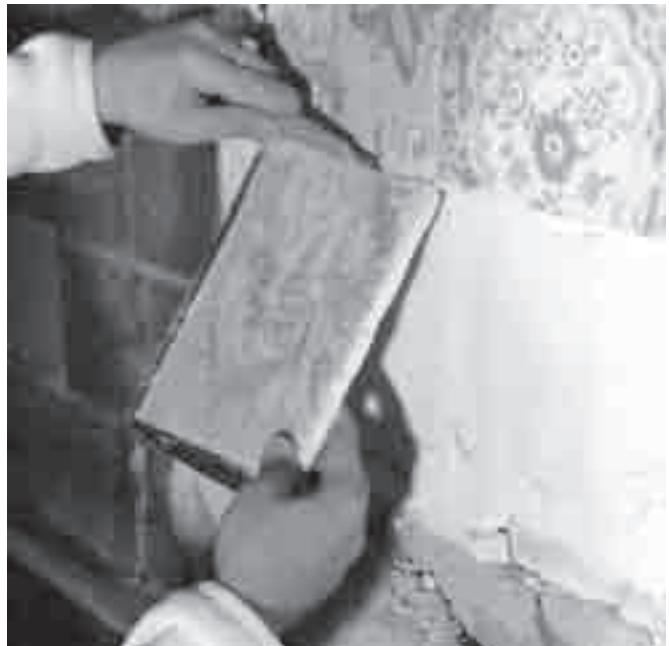
FIGURA 3. El velado, en el desprendimiento individualizado, se va cortando manualmente conforme se desprende cada azulejo (Fotografía Montse Agüero Duran 2010, cortesía: ABAC).

En primer lugar se repican todas las juntas con cincel o espátula y martillo, para luego repicar con las mismas herramientas el mortero de los bordes. Posteriormente poco a poco se descalza la cerámica respecto del mortero, golpeando ligeramente con un martillo de nylon o mazo, hasta conseguir que se desprenda la pieza (Figura 3). La cerámica se extrae casi libre del mortero de unión.

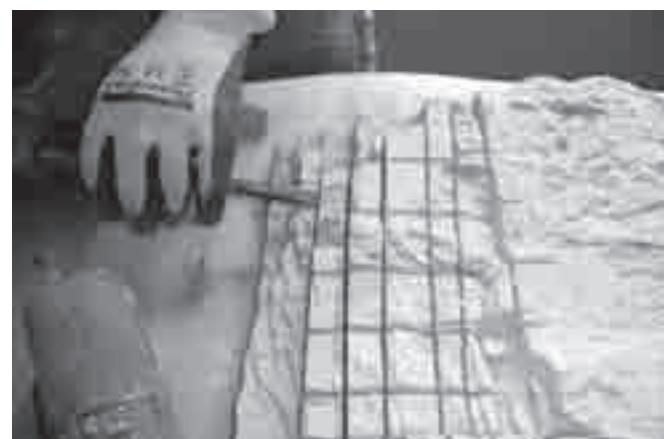
FIGURA 5. La eliminación del mortero debe realizarse por capas; de esta forma, se controlan las vibraciones emitidas a la cerámica, evitando fisuras o fracturas en el material (Fotografía Montse Agüero Duran 2010, cortesía: ABAC).

nando, asimismo por capas, con el cincel y el martillo o con la radial, cada uno de los recuadros formados.

Se realizan tantas capas como sean necesarias, hasta llegar finalmente a la cerámica, empleando la radial y eliminando de manera controlada la última capa (se observó que con el cincel y el martillo aumentaba la probabilidad de daño mecánico). Los residuos puntuales se retiran, finalmente, con una espátula.
