La fachada barroca del templo de Santo Domingo de San Cristóbal de las Casas (Méjico) y su reintegración pictórica: una intervención polémica

Haydeé Orea Magaña

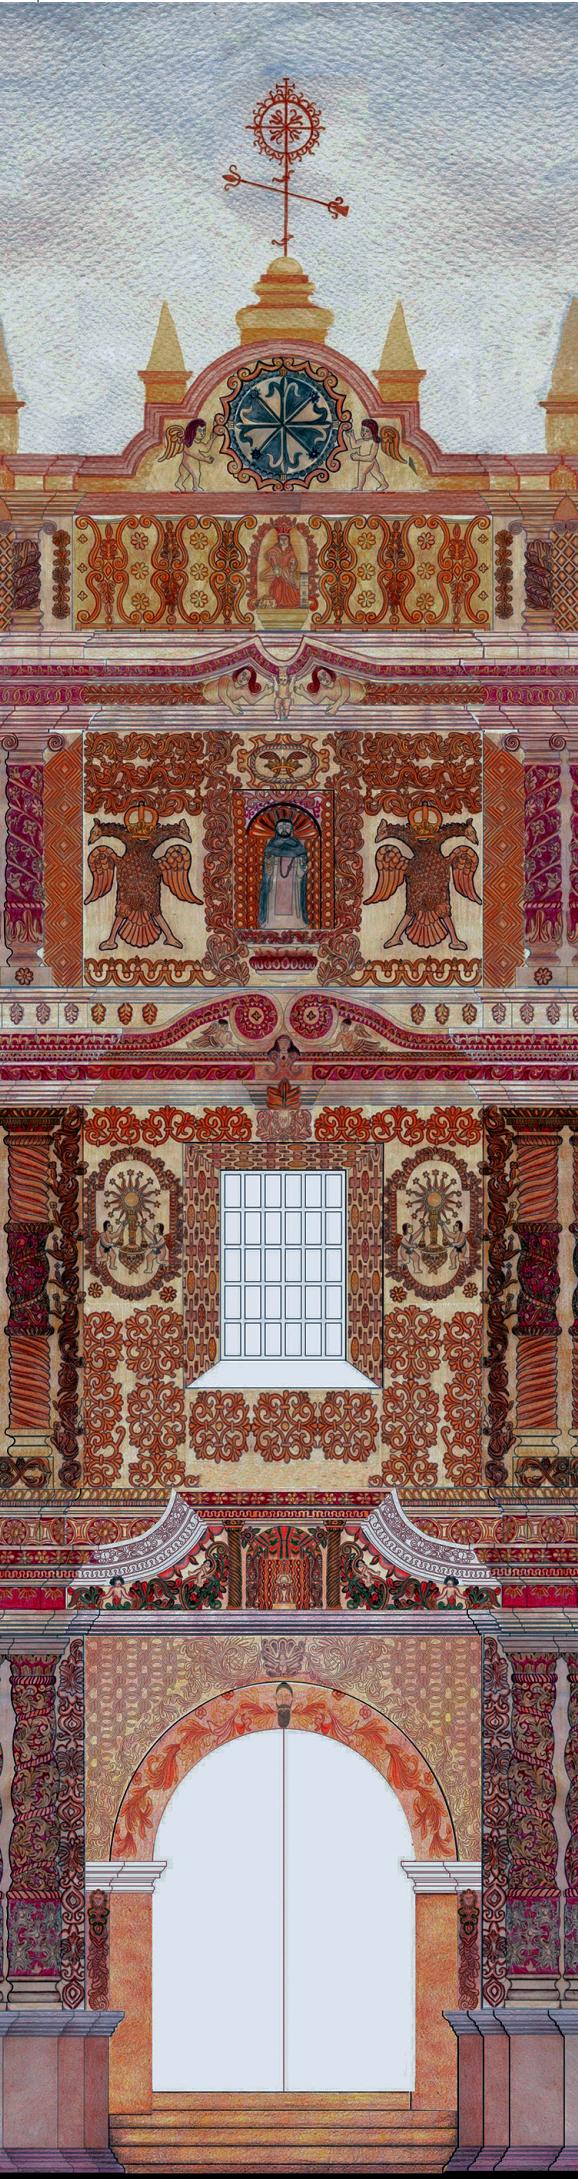
El templo de Santo Domingo en San Cristóbal de las Casas (Chiapas, México), como lo conocemos hoy en día, fue terminado en 1698.¹ Su fachada-retablo es “un alarde de expresión plástica barroca gracias al delicado trabajo de relieve que muestra en toda [la superficie de la portada...] y es que el estuco coloreado, como material de acabado, es uno de los elementos característicos de la arquitectura sanchristobalense” (Artigas H. 1997:48). La portada, considerada como la manifestación más importante de la plástica en la arquitectura construida por los dominicos en Chiapas, se orienta hacia el lado poniente del templo y sus medidas generales son 24 m de alto por 18.5 m de ancho. Para entender con mayor facilidad la estructura en la composición arquitectónica del retablo, lo dividimos en tres calles y tres cuerpos, de la siguiente forma (Figura 1).

FIGURA 1. Distribución de calles y cuerpos en la fachada (Dibujo: J. Hernández; fuente: Orea Magaña 2007).

Las tres calles que componen el eje vertical de la fachada están divididas entre sí por juegos de columnas pareadas, y los diferentes niveles horizontales, por juegos de cornisas de gran relieve, compuestos, en general, por arquitraebe, friso y cornisa en diferentes proporciones, según el nivel al que corresponden. A los extremos laterales de la superficie de la fachada, decorada con relieves, se encuentran los paramentos lisos de las torres que soportan los campanarios, los cuales equilibran el conjunto (López Bravo 2000:15) (Figura 2).

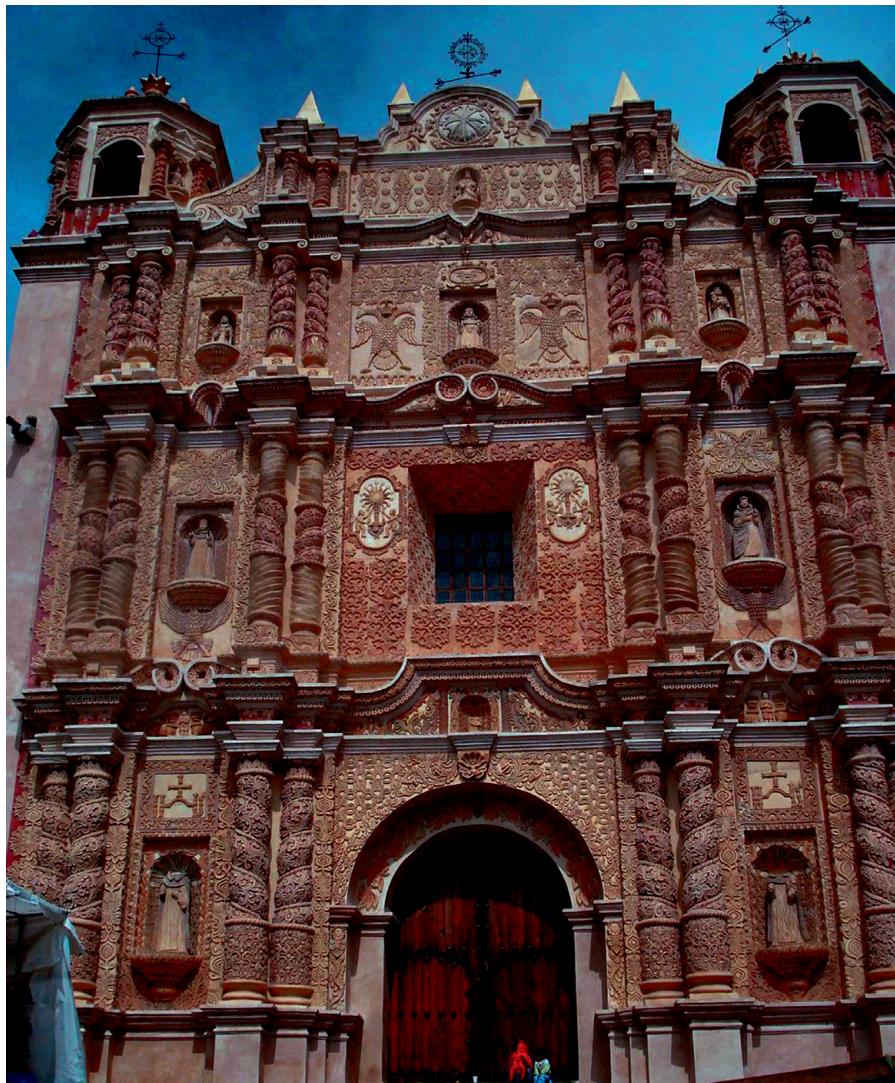
FIGURA 2. Fachada de Santo Domingo después de su restauración (Fotografía: Haydeé Orea, febrero del 2007).

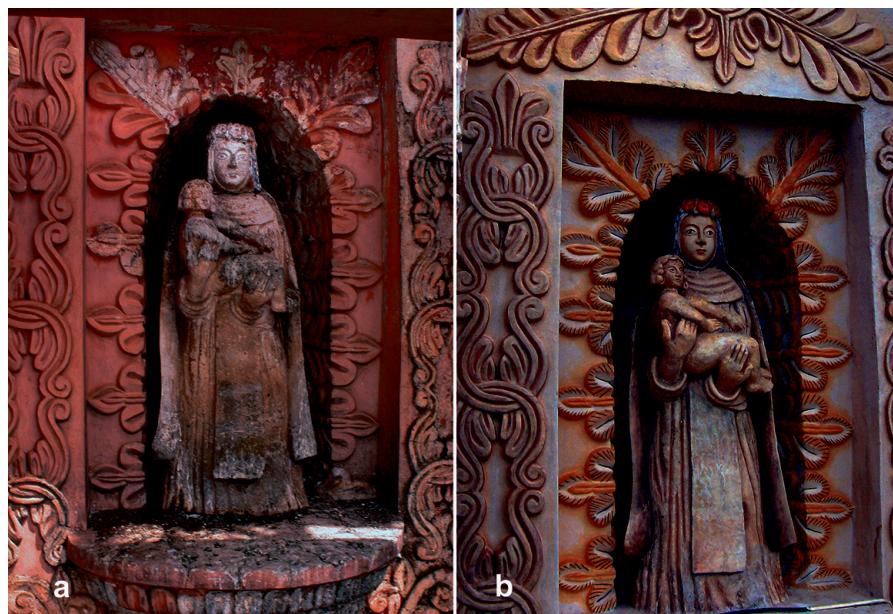
los procesos de consolidación y estabilización, y, más todavía, después de haber encontrado la riqueza de información sobre su tratamiento pictórico? (Figura 5).

FIGURA 5. Santa Rosa de Lima antes (a) y después (b) de la restauración (Fotografías: a) María Elena Fernández Santoyo, b) Haydeé Orea; fuente: Orea Magaña y Fernández Santoyo 2006).

la información obtenida en la primera y la segunda. De este modo, se retiraron las escamas de la última y la antepenúltima capas de pintura, si y sólo si, se encontraban semidesprendidas, ya que, estimamos, el tiempo que hubiésemos tenido que dedicar a su fijado era excesivo y no contábamos con él.
