Avanços na instrumentação de estruturas com fibra ótica. O presente de uma instrumentação com futuro

Palavras-chave: fibra ótica; instrumentação; túneis; microdeformações.

Advances in the implementation of optical fiber on structures. The present of an implementation with a future

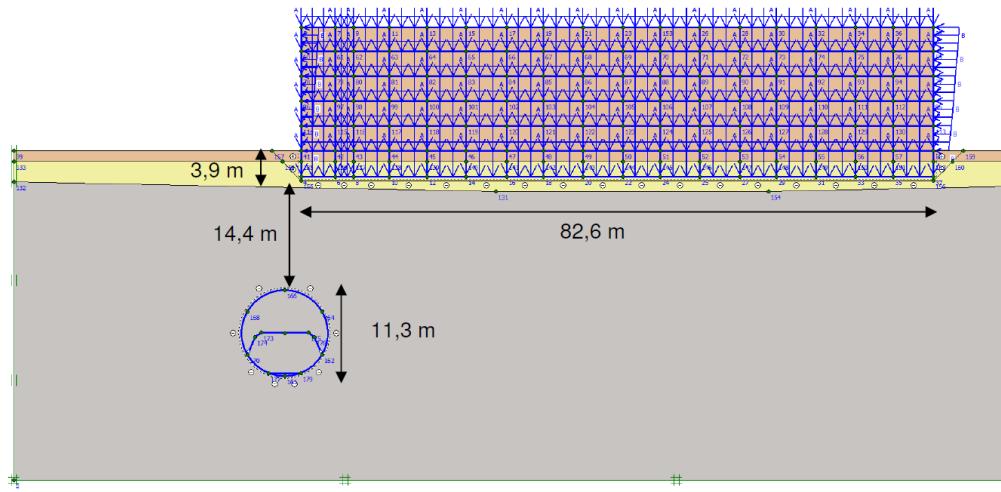
Figura 1. Geometria da seção de cálculo.

A modelagem das diferentes etapas foi realizada com o programa SAP2000 e o PLAXIS bidimensional, e apresentou, com base na geometria definida na Figura 1, os seguintes resultados indicados na Tabela 1 e Figura 2:

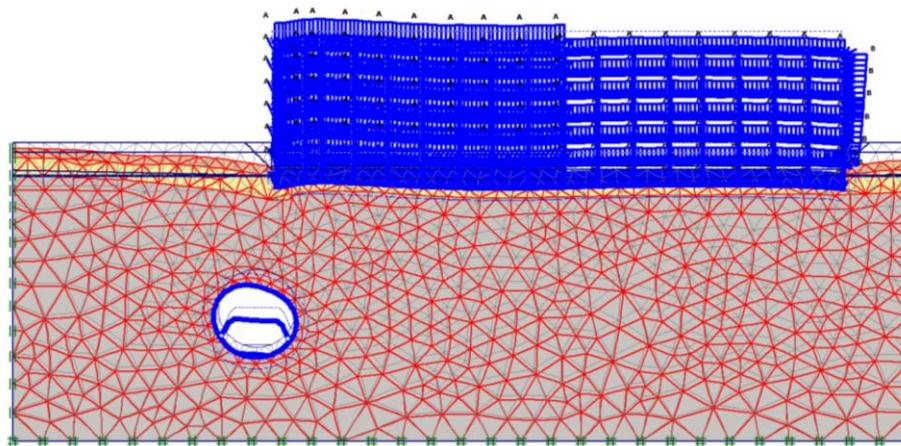
Figura 2. Primeiro mecanismo de falha encontrado, para um fator de segurança de 2,29.

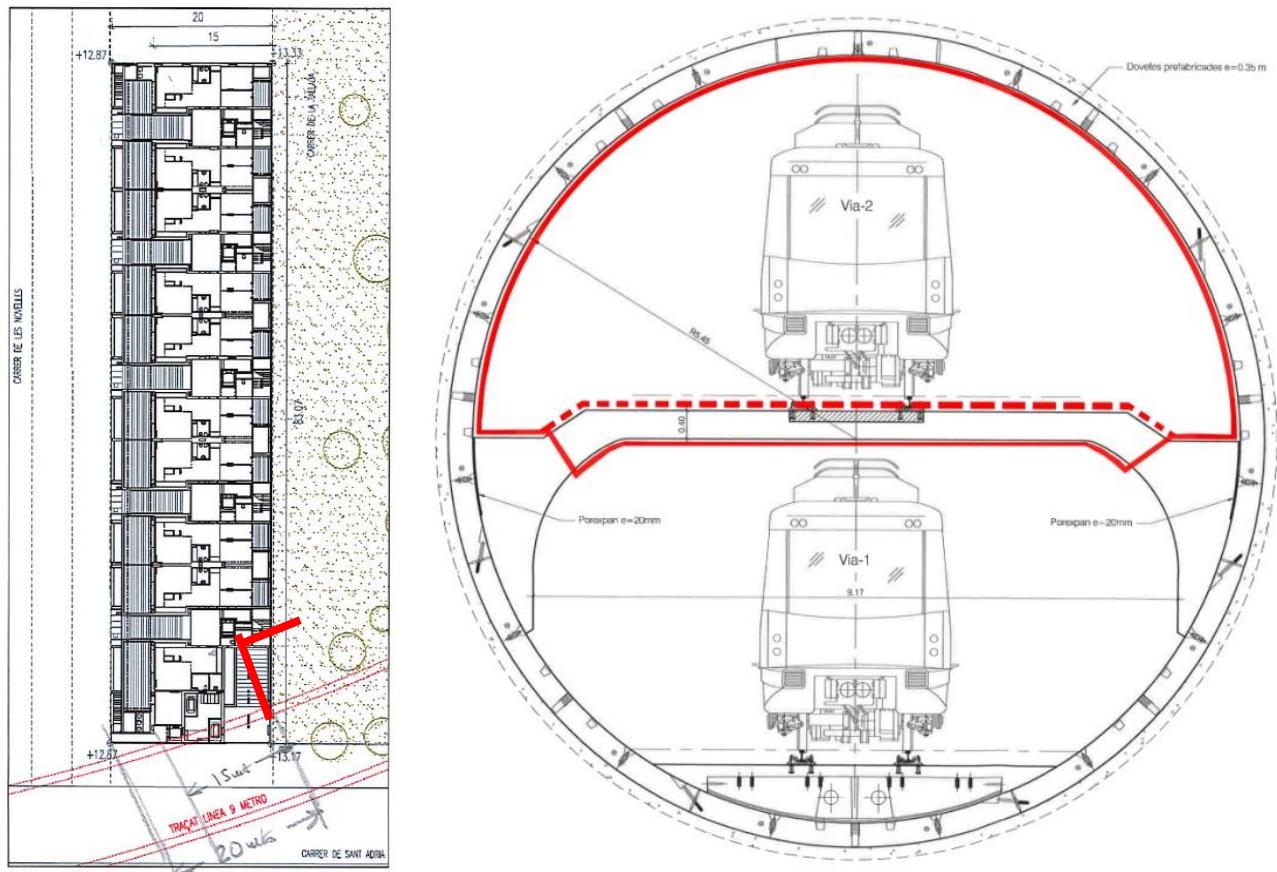
Figura 3. Planta detalhada do prédio em relação ao túnel do metrô e trecho da rota de fibra ótica.

O túnel instrumentado L9 é uma seção típica com faixas sobrepostas e laje intermediária. A fibra óptica foi colocada no perímetro da seção transversal, sempre de acordo com a Propriedade. A Figura 3 mostra seu posicionamento. A colocação das fibras foi realizada seguindo o perímetro de uma seção transversal na posição indicada no plano.

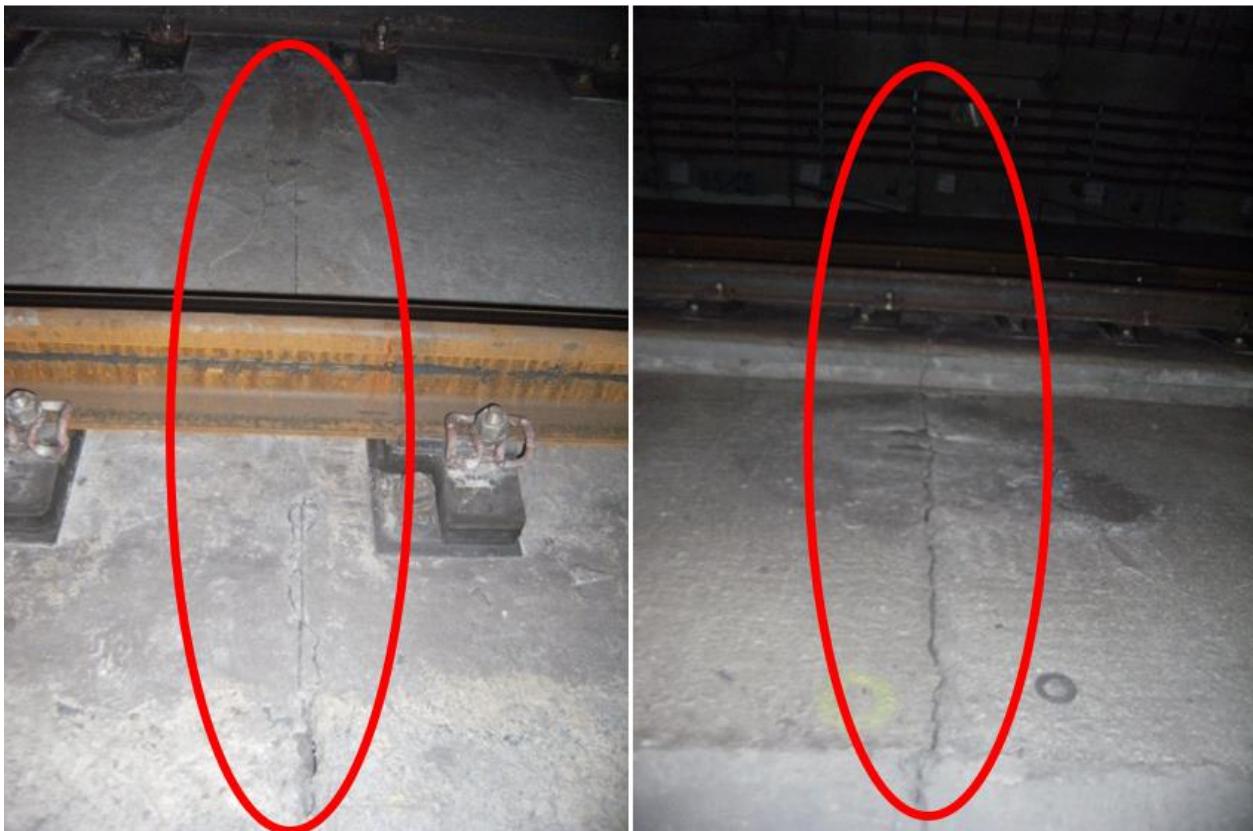
Figura 4. Juntas na laje da via, existentes a cada 25m.

Na leitura zero inicial com a fibra óptica, é feita uma lista das disfunções atuais (fissuras, umidade, fissuras, rugosidade anormal, etc.) A Figura 4, a Figura 5 e a Figura 6 mostram algumas das disfunções detectadas na coleta inicial de dados.

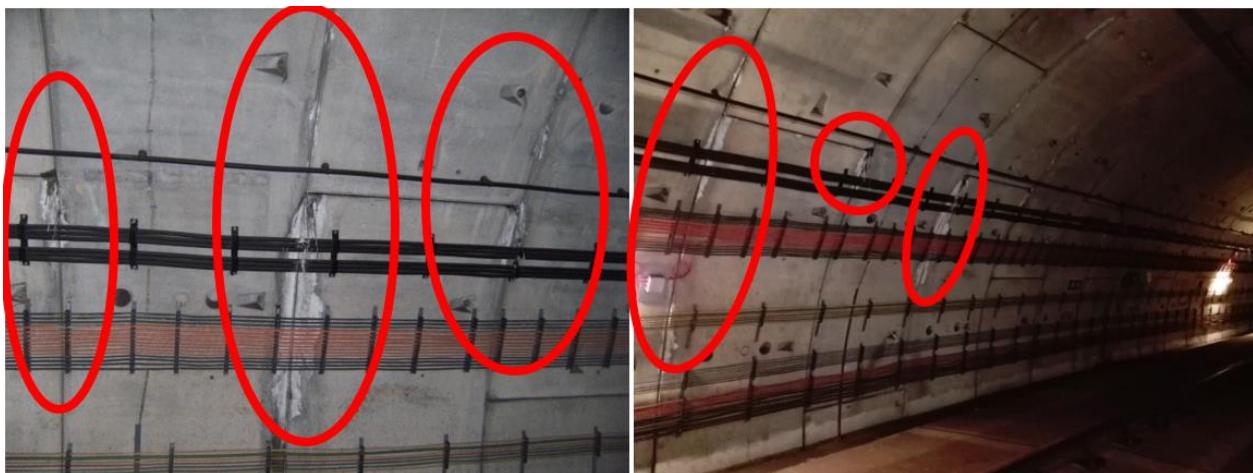
Figura 5. Vazamento (lixiviação da cal do cimento).

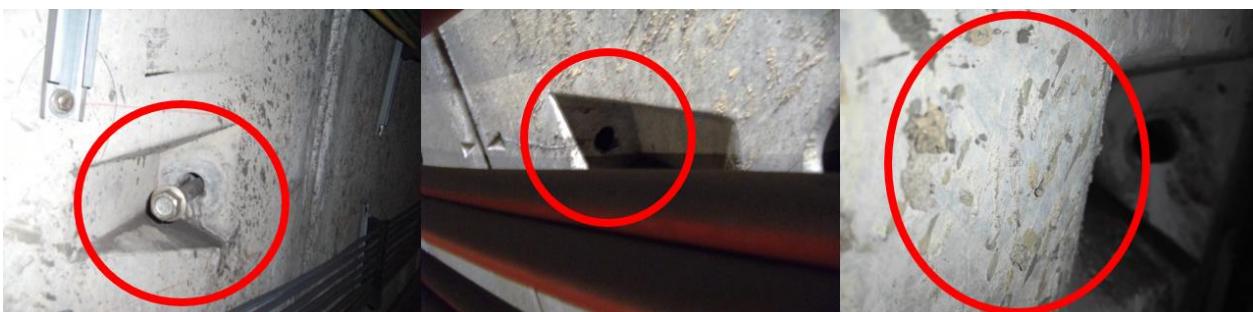
Figura 6. Rugosidade e parafusos de fixação que podem afetar a colocação da fibra.

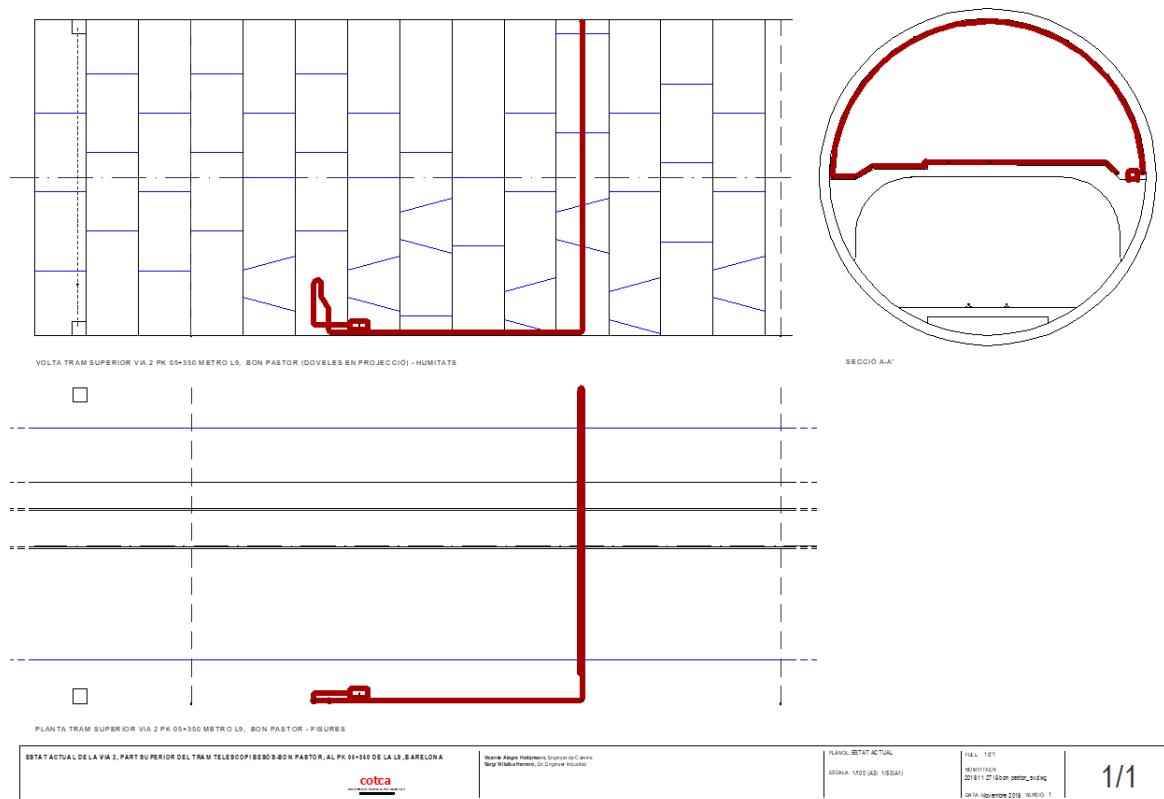
Figura 7. Esquema geral do túnel. Elevação e planta. A linha vermelha indica o caminho da fibra óptica.

O escopo do monitoramento usado é mostrado abaixo (ver Figura 7).

O comprimento real de monitoramento do túnel é ajustado ao comprimento real de uma seção transversal e de uma seção longitudinal, sendo esta uma distância de 50,00m de comprimento. Ou seja, a fibra óptica FOD1 (Fibra Ótica Distribuída) é fixada 40m e os últimos 10m foram mantidos na bobina contendo a fibra óptica (não fixada), que foi fixada na estrutura com fita adesiva. Este detalhe pode ser visto na Figura 8, Figura 9 e Figura 10, juntamente com o sistema instalado dentro da seção transversal do túnel.

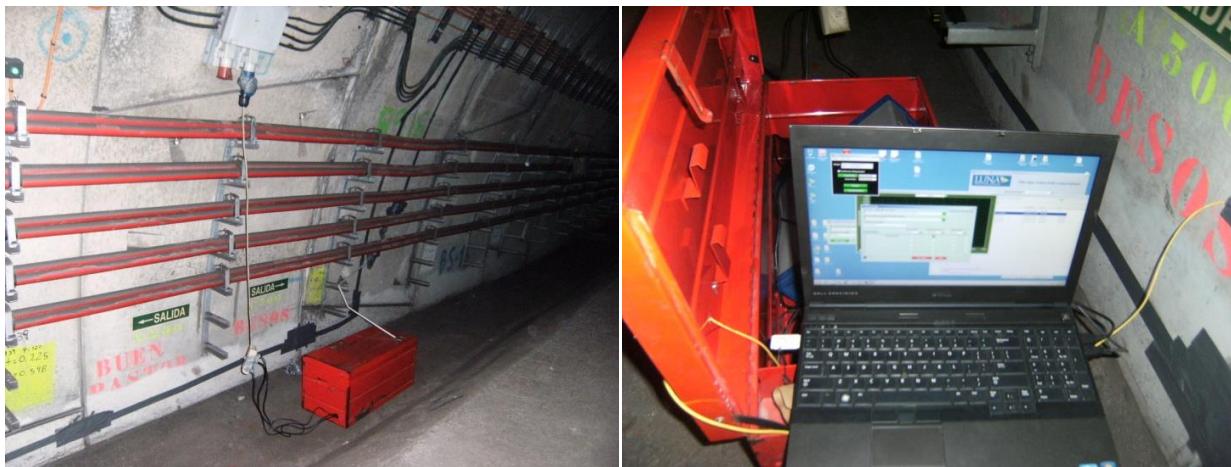
Figura 8. Carretel de fibra ótica restante sujeito à estrutura e ODiSI (Optical Distributed Sensor Interrogator, da LUNA Technologies, Modelo A50) em operação.

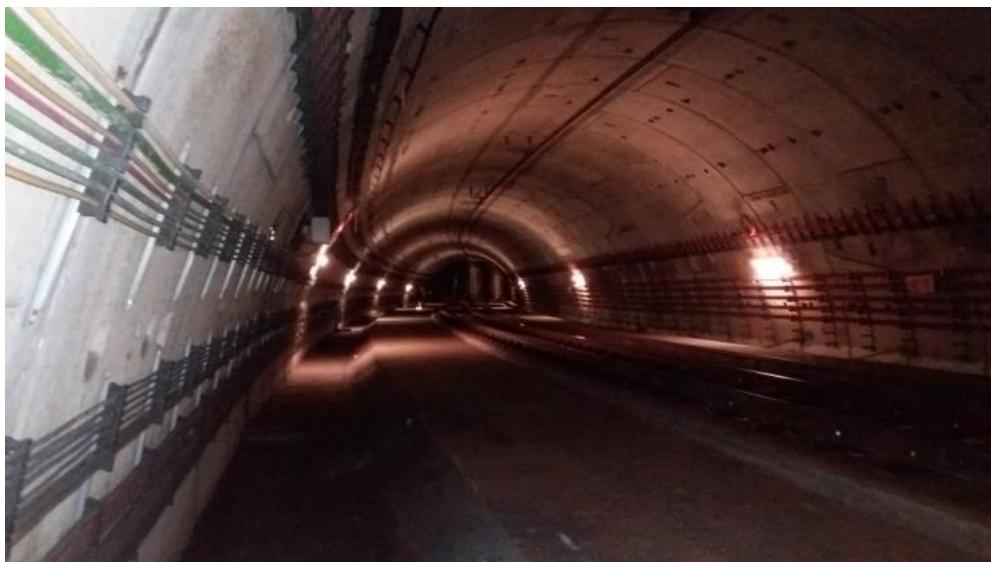
Figura 9. Vista geral do túnel na seção instrumentada.

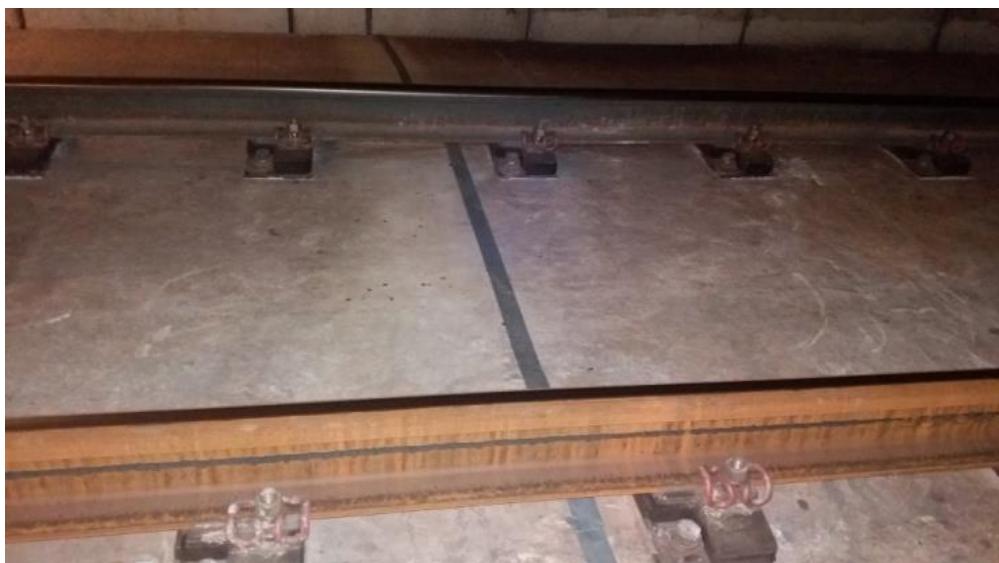
Figura 10. Fibra ótica protegida sob os trilhos do trem.

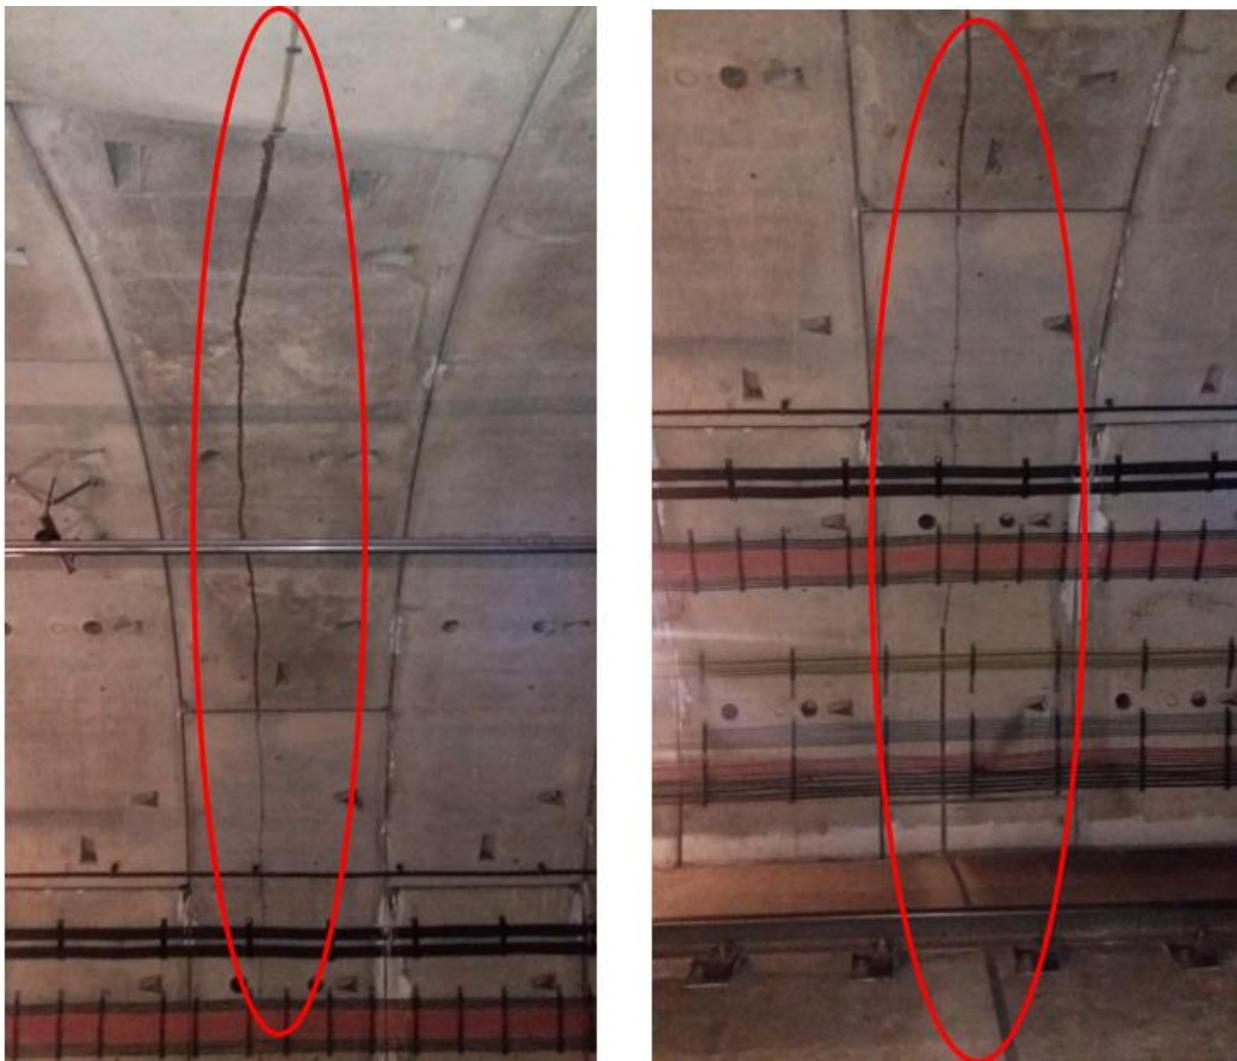
Figura 11. Procedimento de aderência de fibra ótica na laje da via 2 e na abóbada do túnel.

A Figura 11 mostra o procedimento de aderência realizado com a fibra ótica na laje da via da pista 2 e na abóbada do túnel.

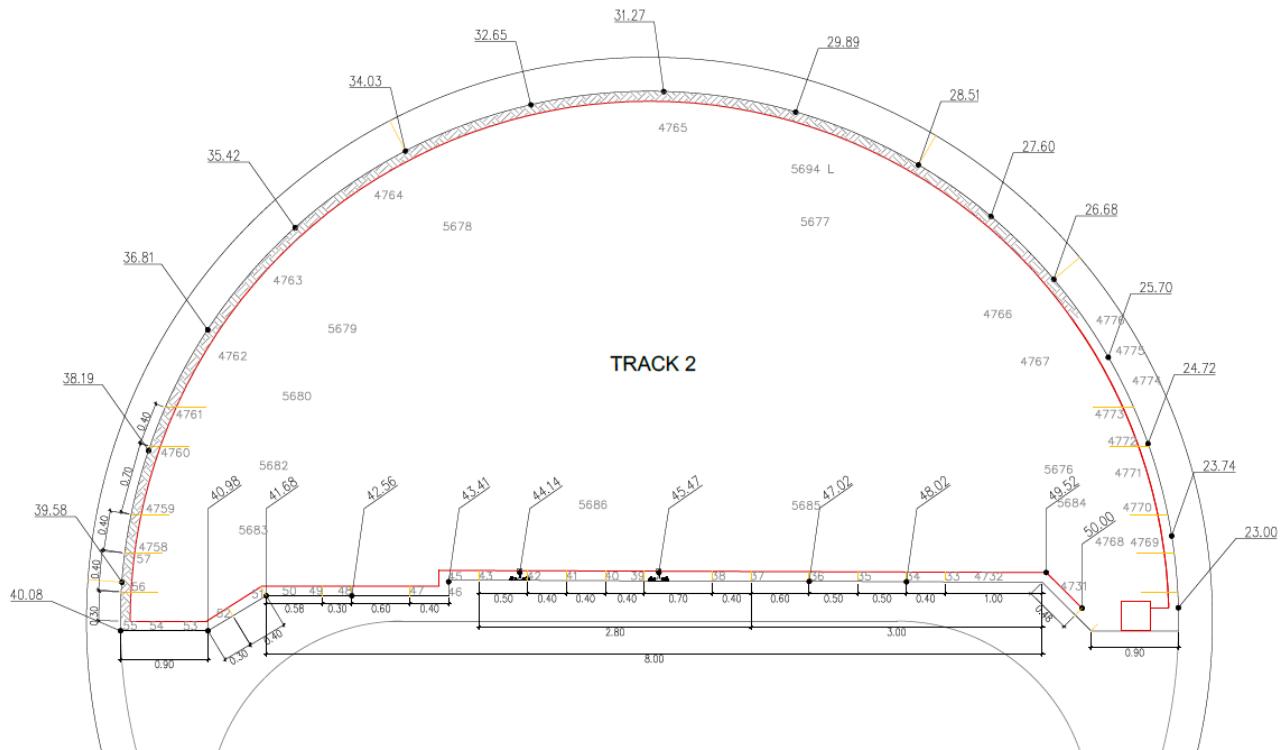
Figura 12. Tramo da seção do túnel e tramificação FOD.

Os resultados mais significativos obtidos com o monitoramento proposto são detalhados a seguir. A Figura 12 mostra a seção seccional do túnel com a tramificação FOD.

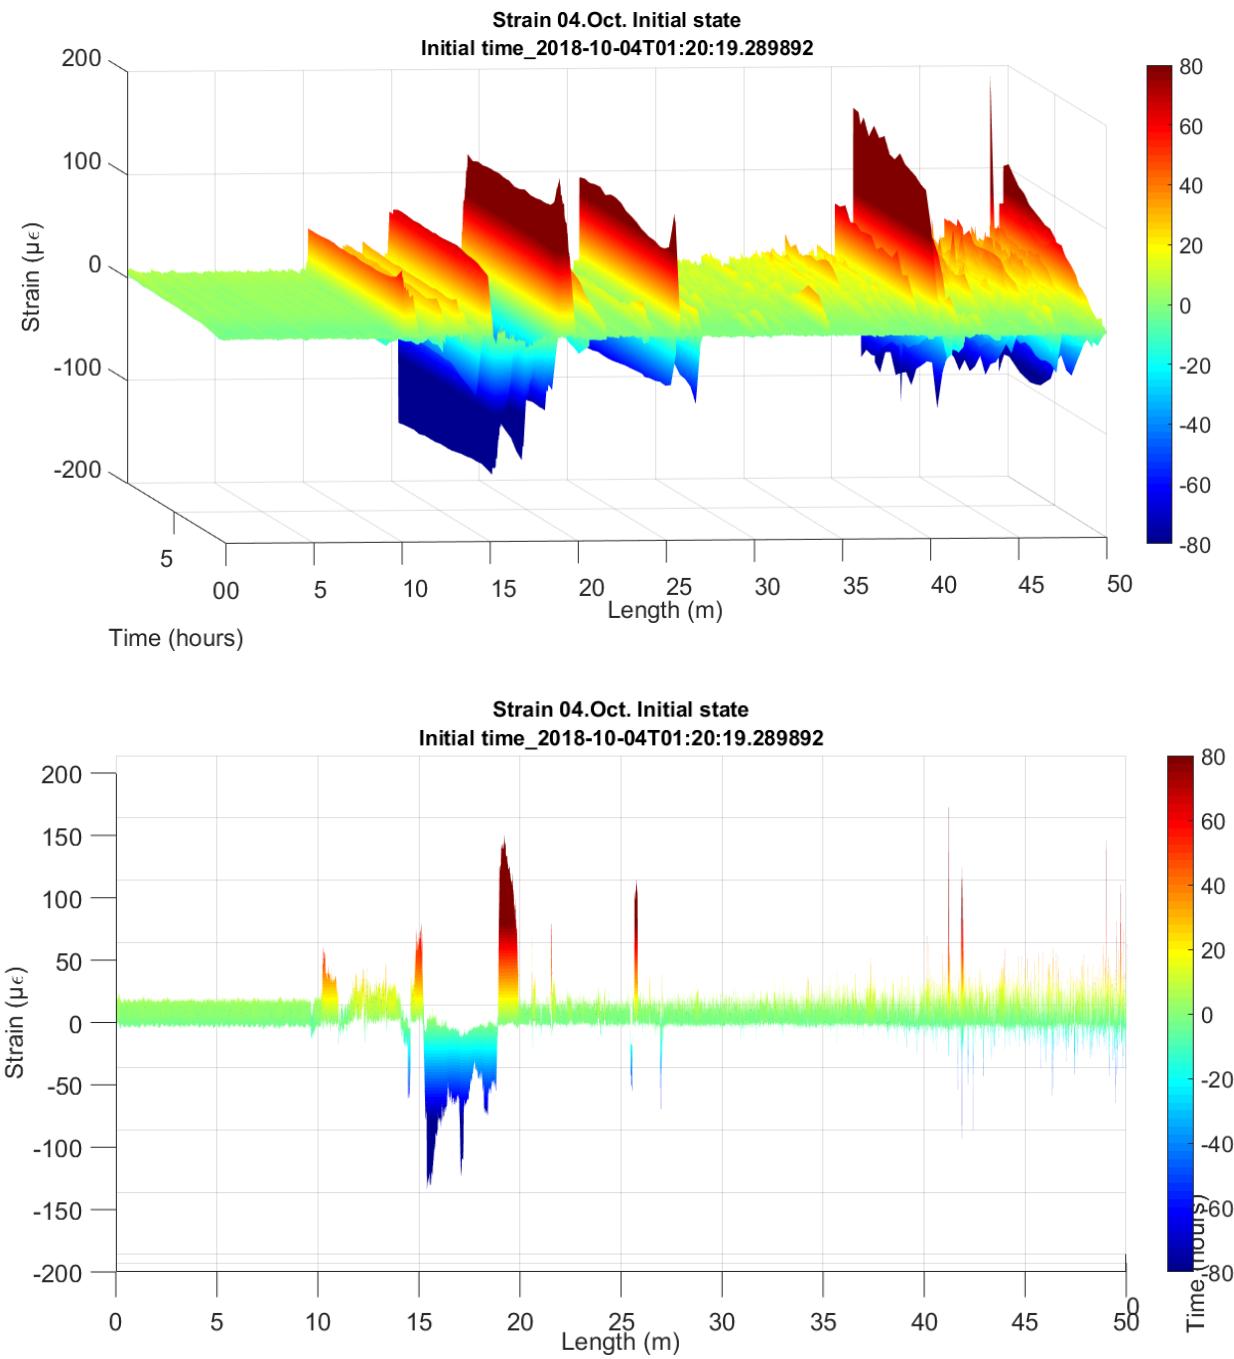
ESTADO INICIAL

Figura 13. Estado inicial e de calibração. Comprimento 50m do FOD. Visão axonométrica e frontal.

Figura	Proceso de obra	Day / Intervalo de dias	Comprimento de FOD
Figura 13	Estado inicial	4 out.	Comprimento total: 50 m
Figura 14	Pré-escavação	7 out.	Comprimento total: 50 m
Figura 15	Escavação	18 out. – 07 nov.	Comprimento total: 50 m
Figura 16	Concretagem da fundação	13 dez.	Comprimento total: 50 m
Figura 17	Evolução temporal	4 out. – 17 mai.	Comprimento total: 50 m

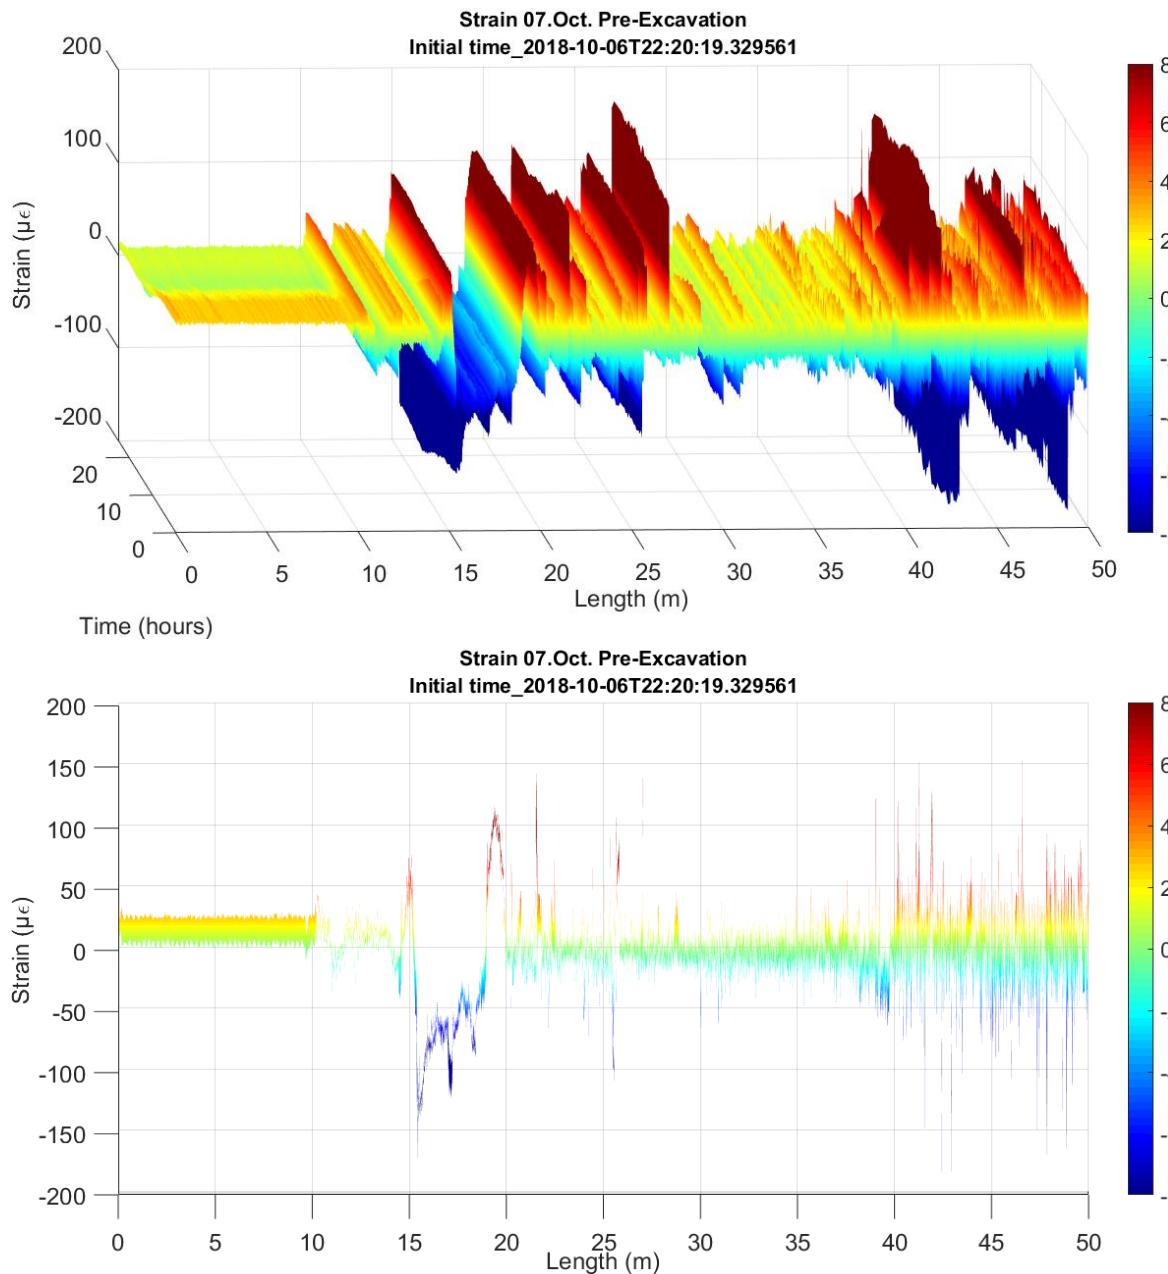
PRÉ-EXCAVAÇÃO

Figura 14. Pré-escavação. Comprimento 50m do FOD. Visão axonométrica e frontal.

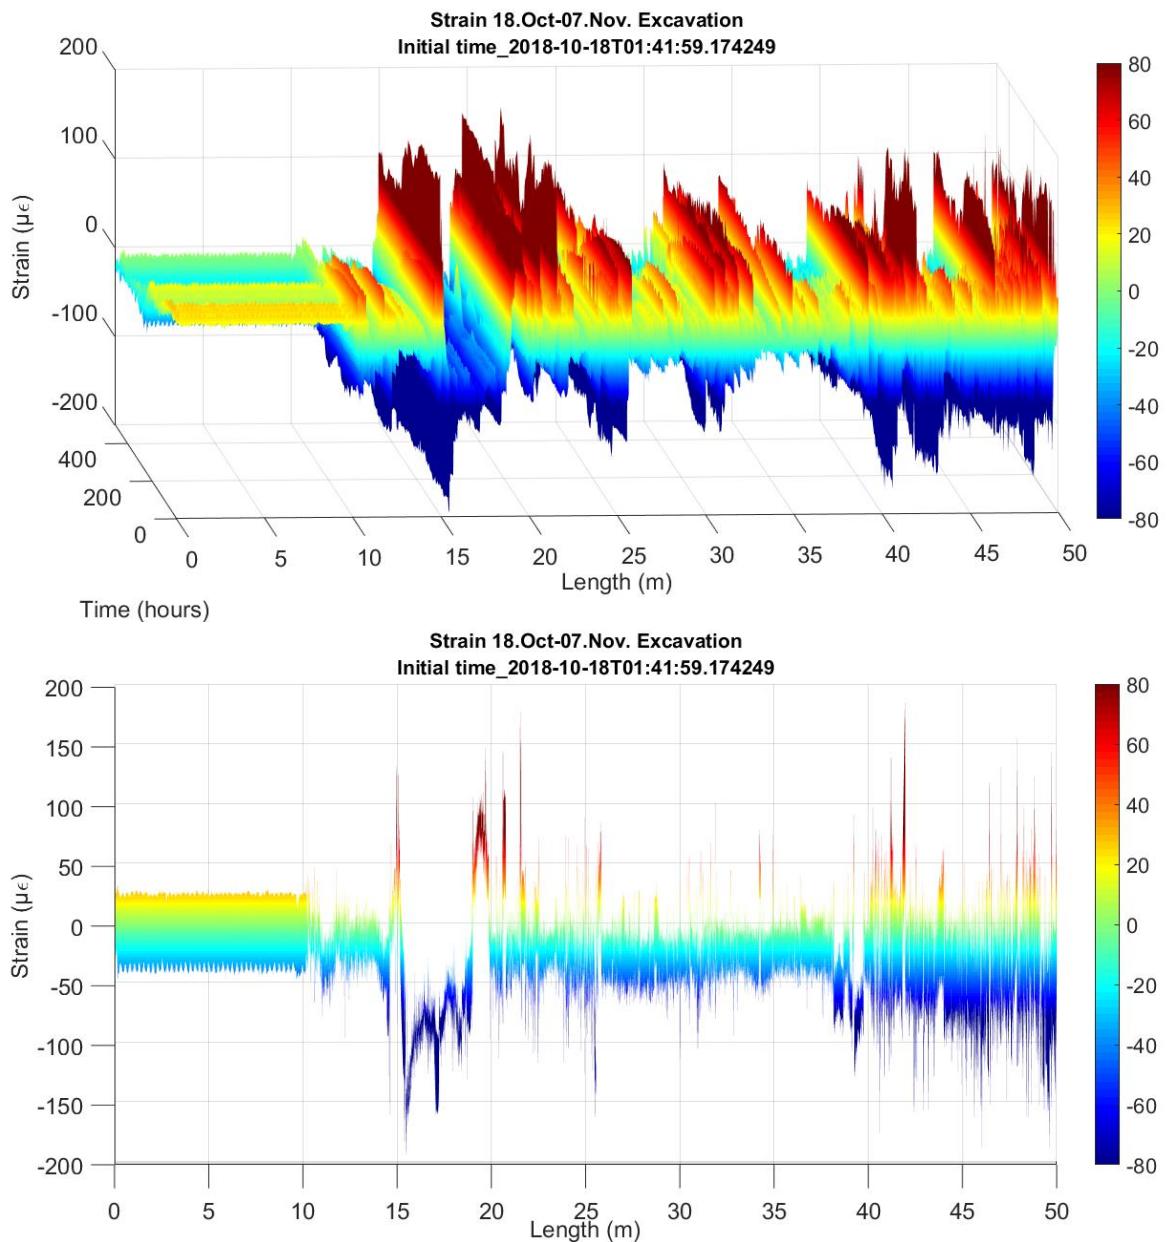
ESCAVACÃO

Figura 15. Escavação completa. Comprimento 50m do FOD. Visão axonométrica e frontal.

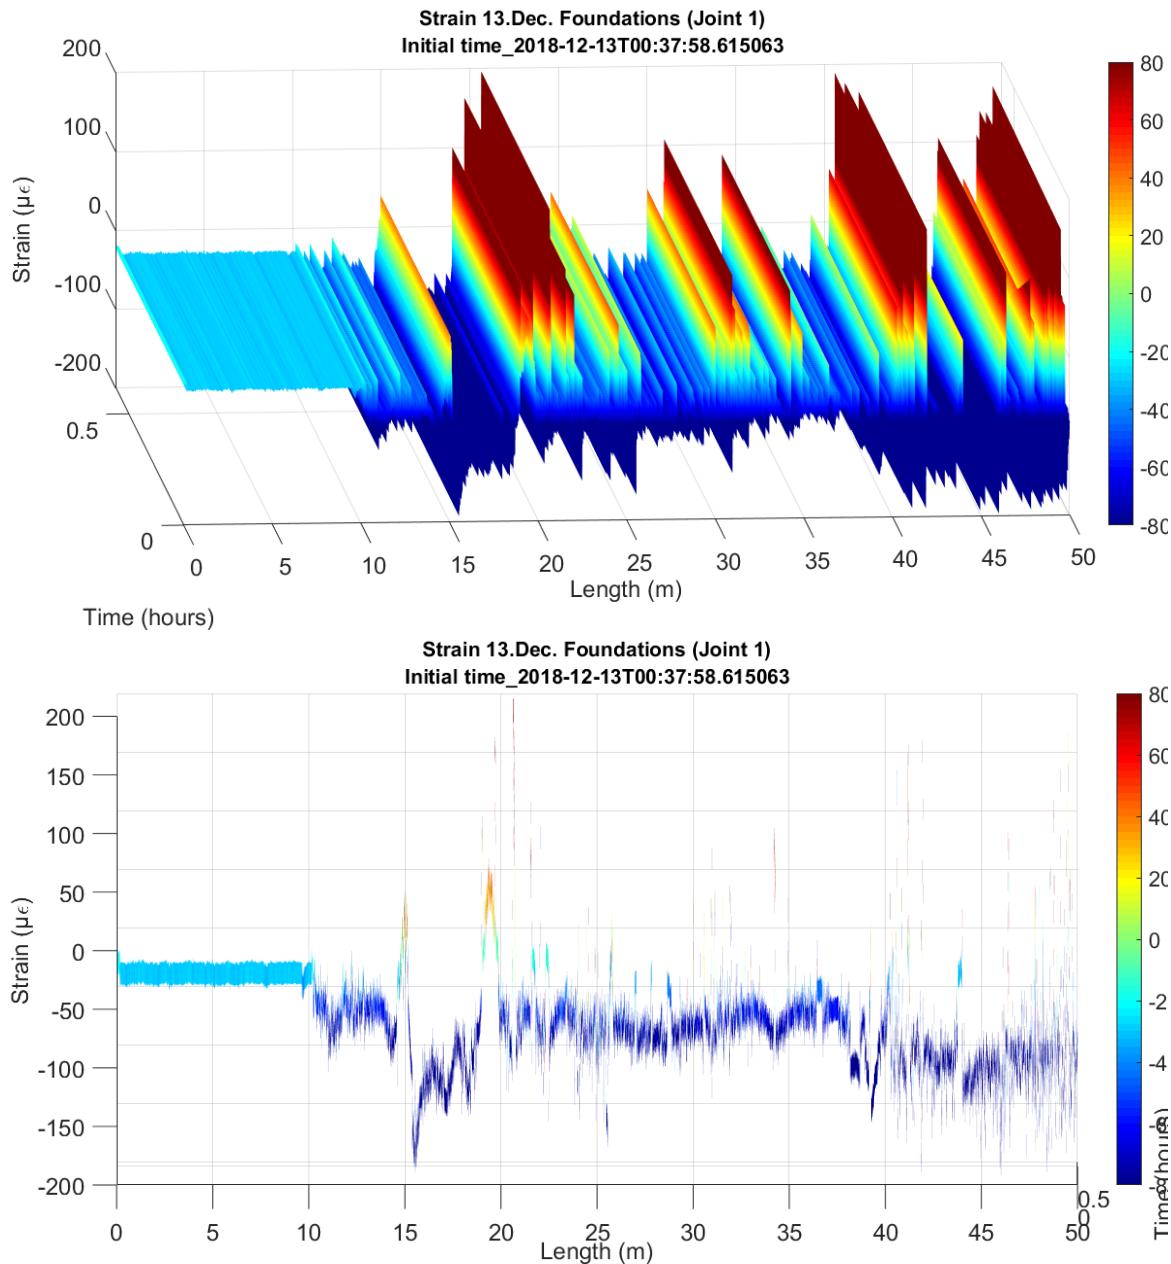
EXECUÇÃO 1ER TRAMO FUNDACÃO

Figura 16. Execução do primeiro trecho da laje de fundação. Comprimento 50m do FOD. Visão axonométrica e frontal.

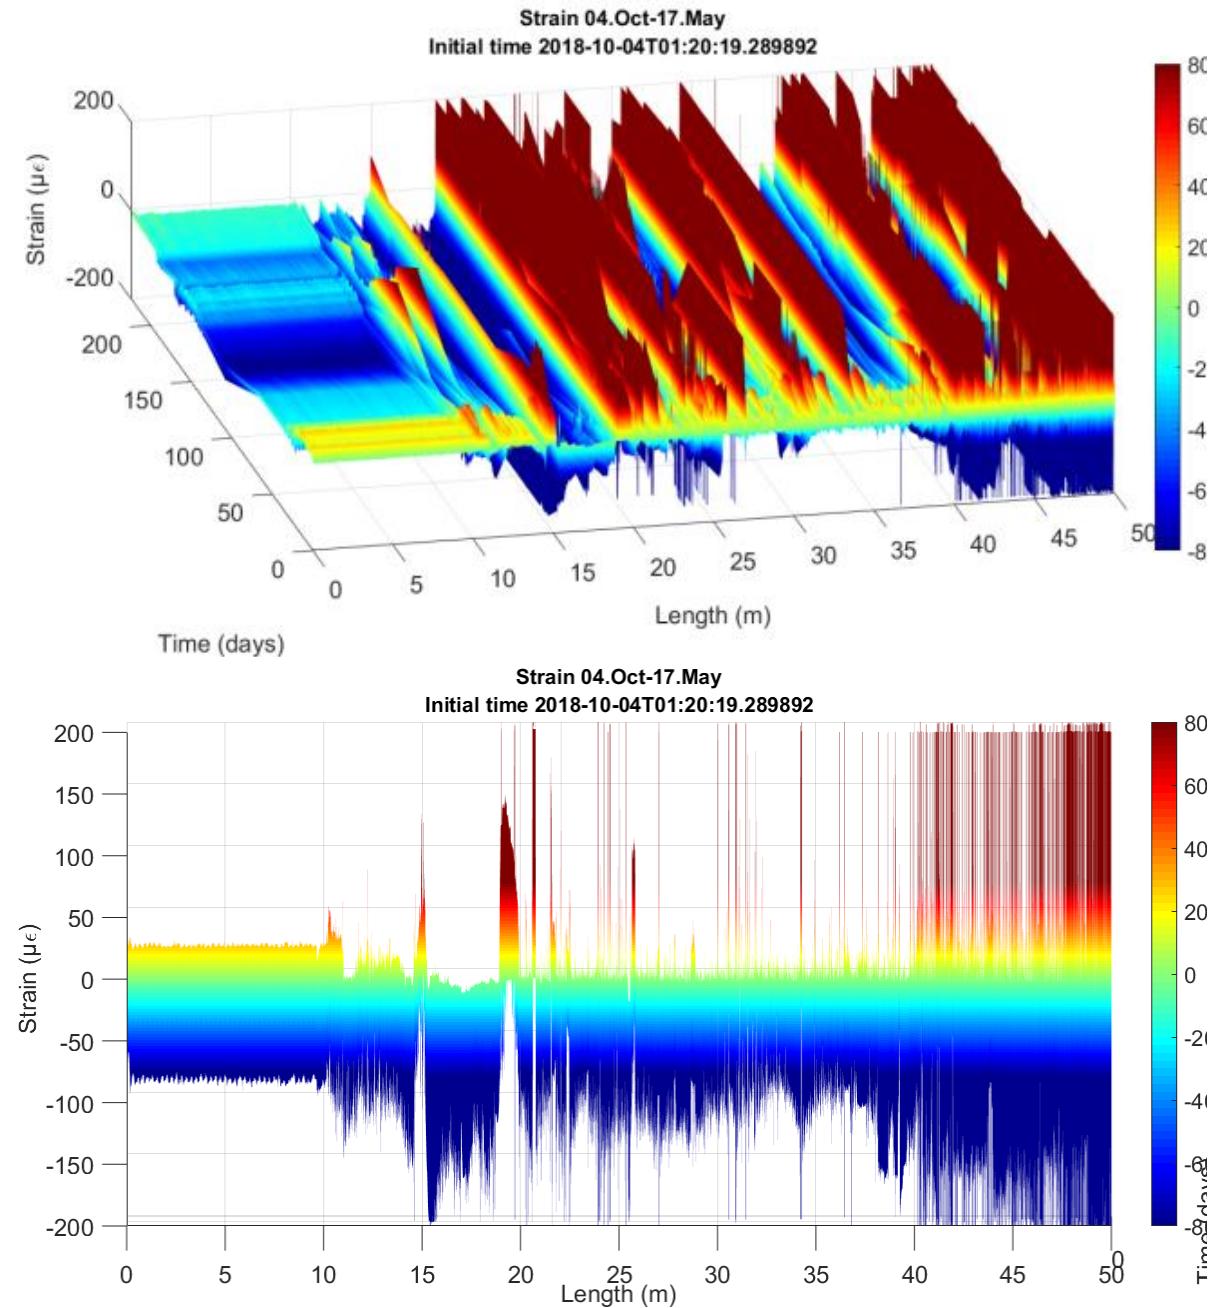
EVOLUÇÃO TOTAL

Figura 17. Evolução temporal de 4 de outubro e 17 de maio. Comprimento 50m do FOD. Visão axonométrica e frontal.

- 1) A seção da fibra entre 40 e 50m → corresponde à área da via. Nesta seção é onde há mais excitação da fibra dada a etapa do trilho. A vibração provocada pelo cruzamento da ferrovia faz com que neste trecho haja mais distorção de leituras. Mesmo assim, observa-se como essas variações de microdeformações registradas tendem a aumentar na compressão, o que é coerente no que diz respeito à descompressão e ovalização sofrida pela seção curva do túnel e que faz com que a laje atue como escora à esta ação. A ovalização do túnel é explicada no próximo ponto. Da mesma forma, em nenhum caso os valores obtidos ultrapassarão o limite de advertência estabelecido no Plano de Monitoramento e Contingência.

- 2) A seção da fibra entre 23 e 40m → corresponde à área da abóbada. Nesta seção observa-se como, em geral, houve um aumento das microdeformações de compressão ao longo da instrumentação. Isso se deve à descompressão ocasionada pela escavação e esvaziamento da terra da obra, de forma que esta descompressão produz uma certa “ovalização” do trecho, que se traduz em um aumento da compressão na fibra interna do trecho (a fibra interna da seção é comprimida e a fibra externa da seção é descomprimida). Percebe-se claramente como passa de uma cor verde (nula e deformação inicial) para uma cor azul que indica compressão. Da mesma forma, em nenhum caso os valores obtidos ultrapassarão o limite de advertência estabelecido no Plano de Monitoramento e Contingência.

- 4) A seção de fibra entre 10 e 23m → corresponde à seção de monitoramento longitudinal. Os valores de compressão e tensão são observados nesta área, mas ao longo de sua evolução foram constantes em todos os momentos, ou seja, sem variação no que diz respeito à origem das leituras e calibração. Esse fato indica que nesta seção não houve variações na resposta à estrutura, ou seja, as ações realizadas não ocasionaram alterações de resposta apreciáveis na estrutura.

- 5) A seção de fibra entre 0 e 10m → corresponde à seção de fibra não colada. Nesta área, observa-se uma evolução linear sem alterações diferenciais, onde se verifica que não existem variações substanciais de temperatura que induzam variações significativas de tensão, de forma que não influenciam nas áreas restantes de FOD aderidas.

Da mesma forma, podem ser observados picos e/ou descontinuidades obtidos com o monitoramento, que correspondem às áreas de ligação entre trechos dos segmentos onde a fibra ótica sofre uma desaderência com o concreto, já desde sua implantação na origem. Esses picos permanecem estáveis no que diz respeito à sua localização.

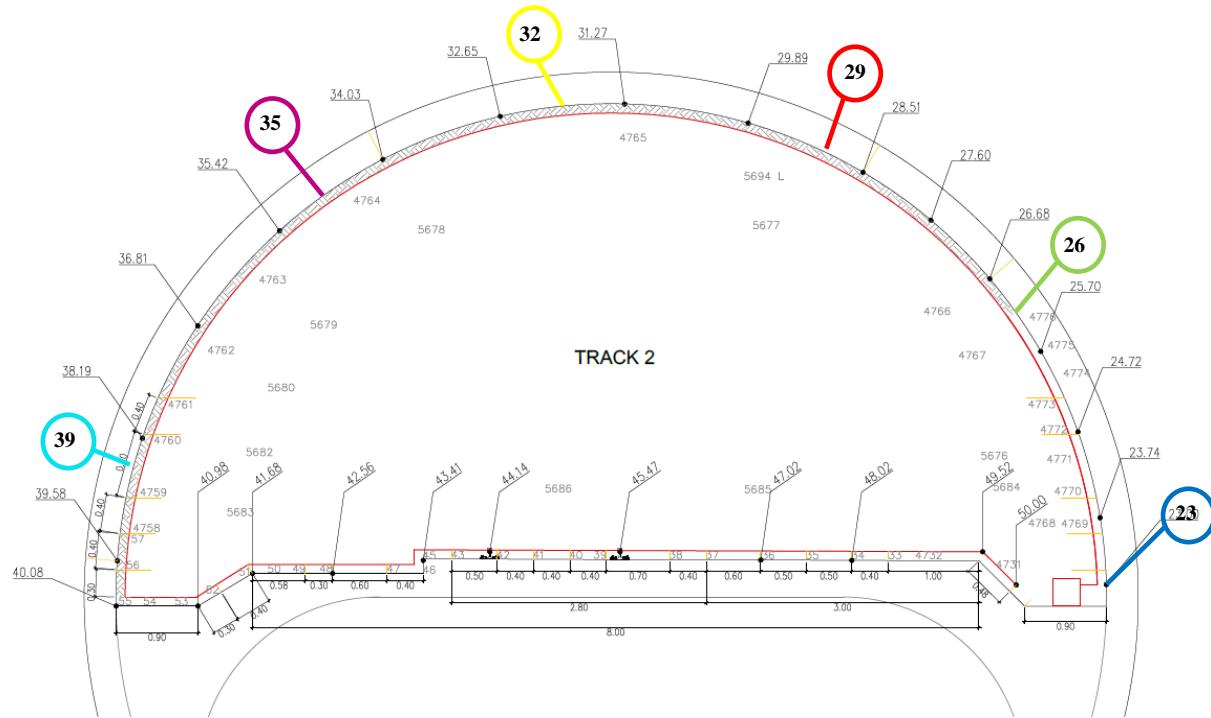
Figura 18. Identificação de pontos de controle críticos na abóbada do túnel.

Em seguida, na Figura 18 e Figura 19, o registro das leituras em 6 pontos críticos é incorporado ao longo da seção da abóbada do túnel.

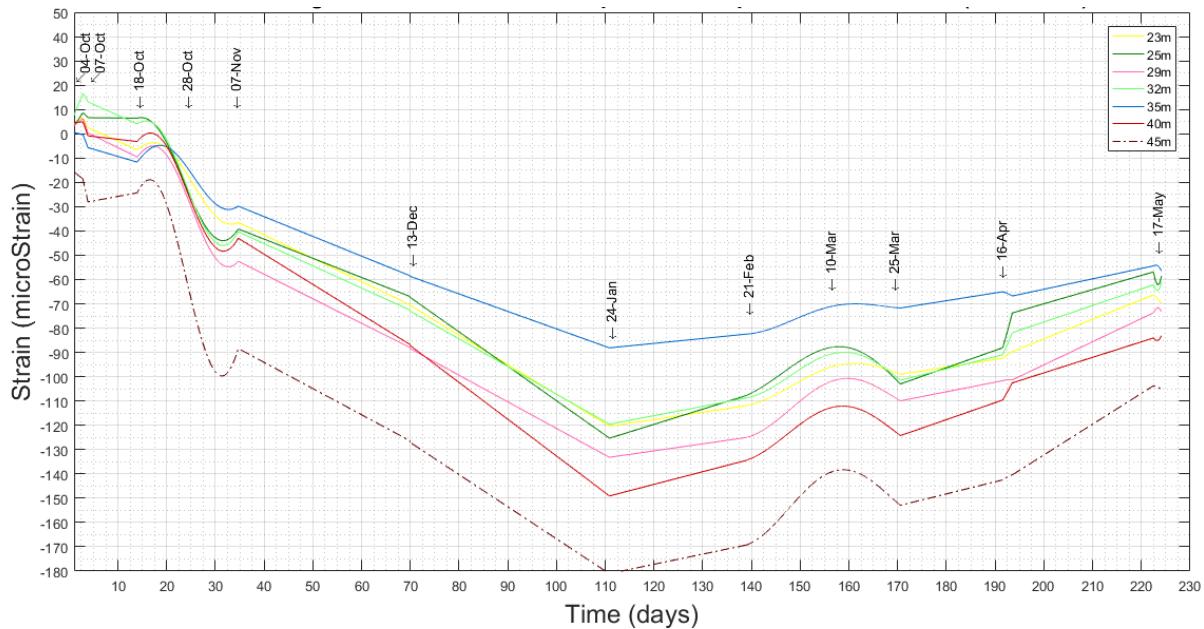
Figura 19. Evolução temporal de 4 de outubro de 2018 a 17 de maio de 2019 em pontos de controle críticos.

Durante este período de 8 meses, as variações de microdeformação da fibra FOD 1 foram de $153\mu\epsilon$, o que, traduzido em tensões, representa uma variação máxima de tensão de $5,75\text{MPa}$.
