## Inspeção de manifestações patológicas em edifícios utilizando câmera termográfica integrada ao Veículo Aéreo Não Tripulado (VANT): uma pesquisa documental

# Inspection of pathological manifestations in buildings using a thermal imaging camera integrated with an Unmanned Aerial Vehicle (UAV): a documented research

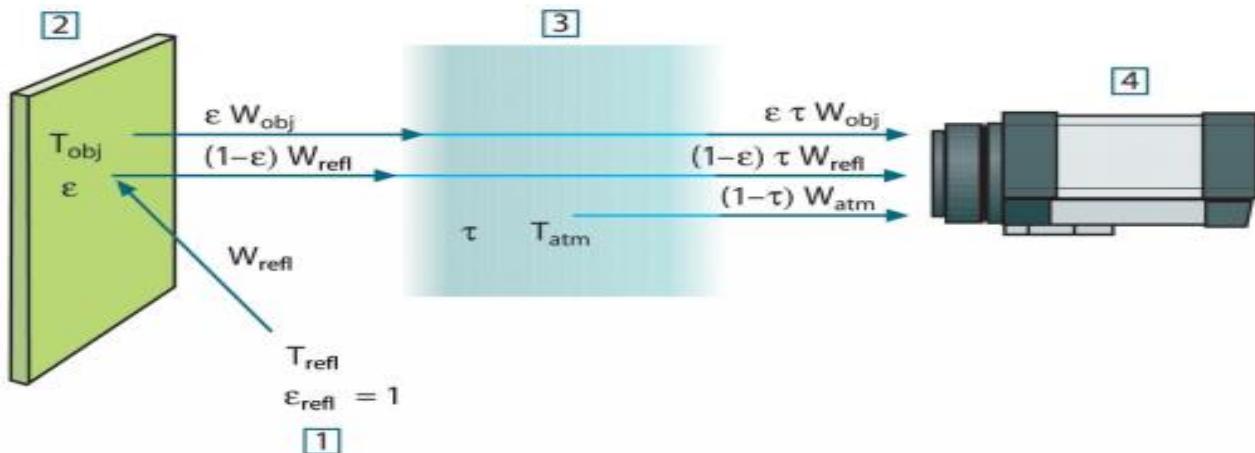
Figura 1. Representação esquemática da situação da medição termográfica geral. 1) meio adjacente, 2) objeto, 3) atmosfera, 4) câmera.  $T_{obj}$ : temperatura do objeto,  $T_{refl}$ : temperatura refletida,  $T_{atm}$ : temperatura da atmosfera.  $W_{obj}$ : potência da radiação emitida pelo objeto,  $W_{refl}$ : potência da radiação emitida pelo meio adjacente,  $W_{atm}$ : potência da radiação emitida pela atmosfera (Caldeira e Padaratz, 2015).

Em contrapartida, para utilização da termografia passiva, onde nenhuma estimulação artificial é utilizada, deve existir uma diferença natural de temperatura entre o objeto em estudo e o meio no qual ele está inserido, que frequentemente está a uma temperatura mais elevada. A análise pelo método passivo conta com as condições naturais da estrutura estudada e do seu entorno, sendo o calor do sol um fator determinante (Cortizo, 2007). Portanto, conforme demonstrado na Figura 1, as câmeras termográficas capturam a energia infravermelha emitida pelos objetos e convertem em um sinal elétrico e, finalmente, em uma imagem visível, em que cada nível de energia é representado em uma escala de cores (Meola e Carlomagno, 2004).

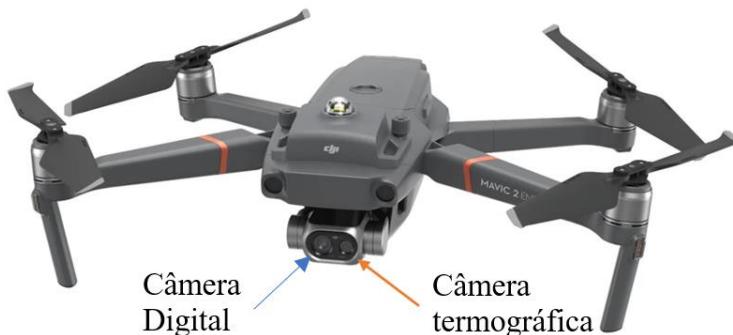
Figura 3. VANT com câmera termográfica acoplada à câmera digital. (Topdrone, 2020).

Portanto, a combinação da termografia por infravermelho com os VANTs permite que as tarefas de manutenção sejam otimizadas (Muñoz et. al., 2017) e, consequentemente, trazendo vantagens econômicas significativas (Ramírez et al., 2018). Tais aspectos se devem ao fato dos VANTs poderem ser equipados com câmeras de alta resolução permitindo aos usuários obter dados em tempo real. Ademais, as imagens aéreas que antes eram capturadas de um avião leve ou helicóptero, e o custo do combustível, são desvantagens que tornam os VANTs mais viáveis, uma vez que a fonte de energia para o seu voo pode ser facilmente recarregada (Lavars, 2015). Assim, sendo equipado com uma câmera termográfica de alta resolução o VANT se torna uma excelente ferramenta para coletar informações térmicas de edifícios (Zhang et al., 2015). Nesse sentido, a Figura 3, demonstra um modelo de VANT que já vem integrado com câmera digital em paralelo com a câmera termográfica, diferente de outros modelos em que é necessário remover a primeira para posteriormente instalar a segunda.

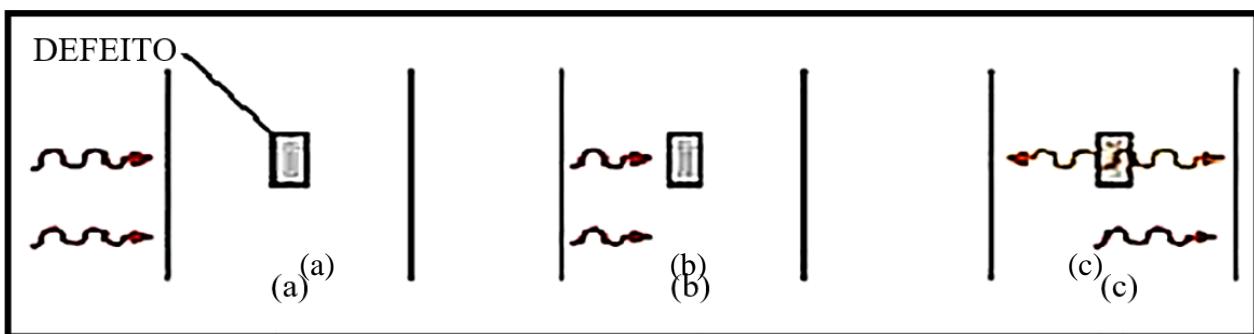
Figura 4. Propagação idealizada de um único pulso de calor em um material: (a) Um impulso de energia aplicado a superfície; (b) O pulso de calor viaja dentro do material e encontra um defeito; (c) O defeito reflete parcialmente e transmite parcialmente o pulso (Cortizo, 2007).

A aplicação da termografia nos processos de inspeção é baseada na existência de anomalias ou defeitos que influenciam nas propriedades térmicas da estrutura, na Figura 4 os defeitos interrompem a transferência de calor do concreto, visto que os vazios existentes são preenchidos com ar ou água, e devido a diferença de condutibilidade térmica dos materiais, é verificado a variação da temperatura ao longo da estrutura (Rocha e Póvoas, 2017).

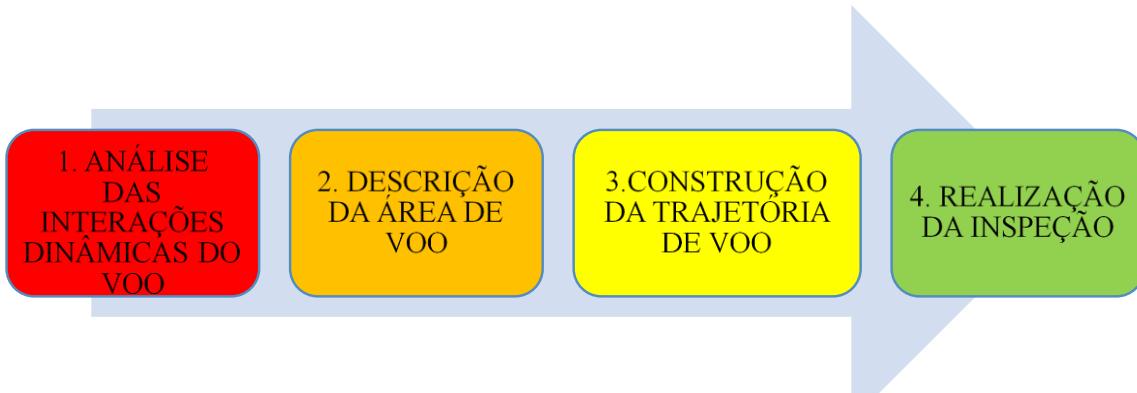
Figura 7. Etapas do protocolo de voo.

O planejamento e desenvolvimento do projeto poderá variar consoante a capacidade de voo, sendo influenciando pela a precisão e a trajetória dos mesmos (Agostinho, 2012). Todavia, percebe-se que as ferramentas de preparação de voo comercialmente disponíveis, em alguns casos ainda são insuficientes para se realizar determinadas inspeções, cabendo ao operador criar suas próprias ferramentas e o seus protocolos (Siebert e Teizer, 2014). Em decorrência disso, o protocolo abaixo, Figura 7 e Tabela 4, foi desenvolvido baseado no trabalho de diversos autores (Agostinho, 2012; Siebert e Teizer, 2014; Ariwoola, 2016; Ellenberg et al., 2016; Entrop e Vasenv, 2017; Freimuth e König, 2018).
