Evaluación de la capacidad de detección de fallas en el concreto a través del ensayo ultrasónico

A. Lorenzi^{1*}, J. A. Chies¹, D. S. Adamatti¹, L. C. P. Silva Filho¹

Evaluation of concrete flaw detection capability by means of ultrasonic tests

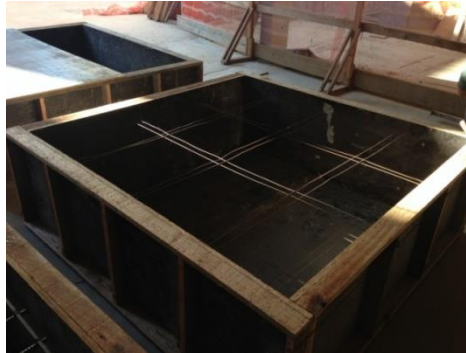
dos caras cuadradas con arista de 1,70m, con rugosidades distintas, una lisa (fondo de forma) y otra rugosa (tope del molde – sin contacto con el compuesto). La Figura 1 muestra una de las formas utilizadas para la elaboración de las paredes.

Figura 1. Formas para vaciados das paredes.

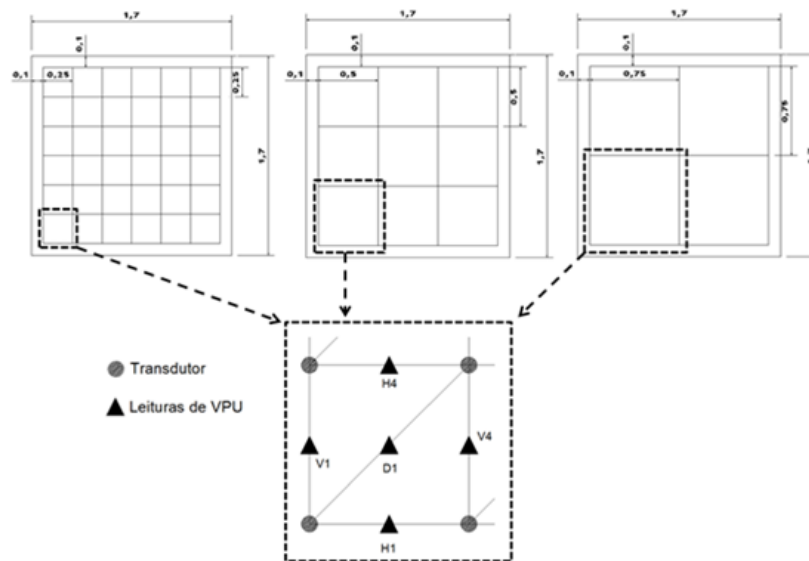
Las Figuras 3 y 4 presentan la secuencia y modo de lectura dentro de un segmento de la pared. Con los valores de VPU obtenidos, las variaciones de velocidad fueron mapeadas graficamente. Los resultados de la primera etapa hicieron posible dar buenos indicativos de que los parámetros armadura, rugosidad, tamaño de la cuadrícula y experiencia del operador demostraron tener mayor potencial con relación a la calidad de interpretación y ejecución del ensayo. Por tanto, la metodología aplicada no pudo definir con precisión la capacidad de detección de defectos a diferentes profundidades.

Figura 4. Esquema de Lectura para cada cuadrícula

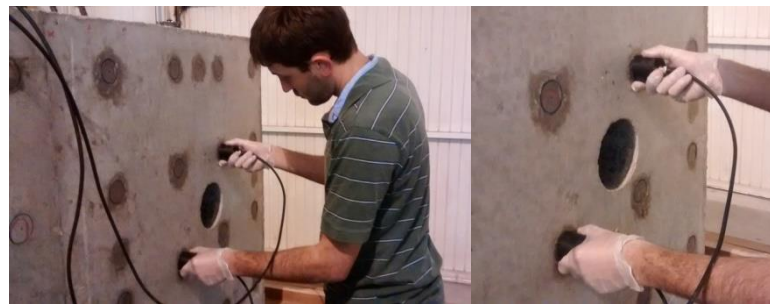
demás etapas, las lecturas de VPU fueron adquiridas transcurridos 28 días del llenado del hueco con mortero. La Figura 8 muestra una de las lecturas adquiridas con 60cm de profundidad.

Figura 8. Mediciones realizadas a 60 cm de profundidad
