Abastecimiento de agua potable a las comunidades del río Sonora a una década del desastre minero

Water Supply to the Sonora River Communities a Decade after the Mining Disaster

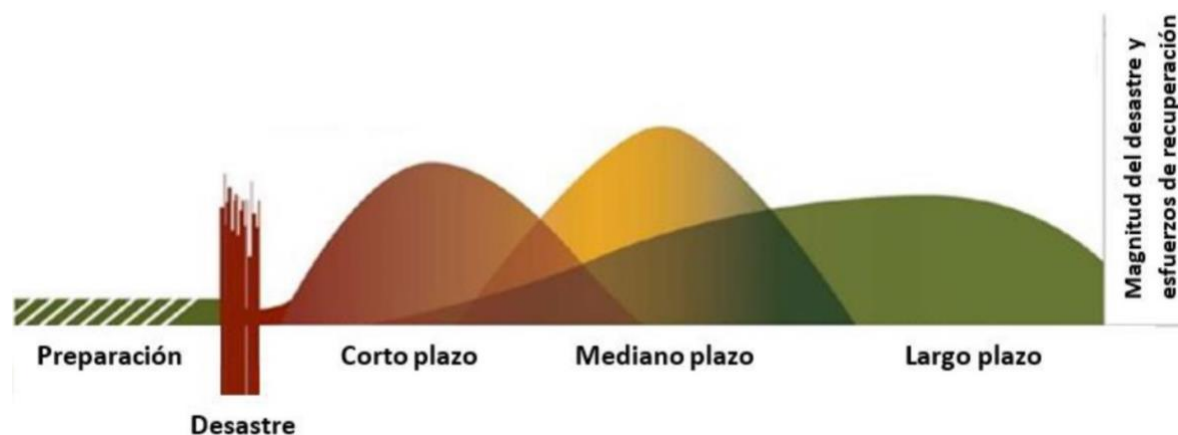
Figura 1. Fases de recuperación

El National Disaster Recovery Framework (NDRF) divide el proceso de recuperación en tres fases, como se observa en la figura 1 (FEMA, 2016, p. 5).

La propuesta del marco, como se observa en la figura 1, muestra las fases en forma subsecuente e imbricadas; por ejemplo, la fase de largo plazo puede comenzar su acción días o semanas después de ocurrido el desastre, a la par que la de corto plazo (FEMA, 2016). La duración de las fases depende en buena medida de la magnitud del desastre y de la capacidad de los esfuerzos de recuperación, como bien señalan Ruiz y Rodríguez (2022).
