## Análisis del riesgo de erosión para la prevención de desastres en la caldera del Mt. Bawakaraeng, Indonesia

### Erosion risk analysis for disaster prevention in Mt. Bawakaraeng Caldera, Indonesia

Hasnawir<sup>1,2</sup>, Laura Sánchez Castillo<sup>3\*</sup> y Israel Cantú Silva<sup>3</sup>

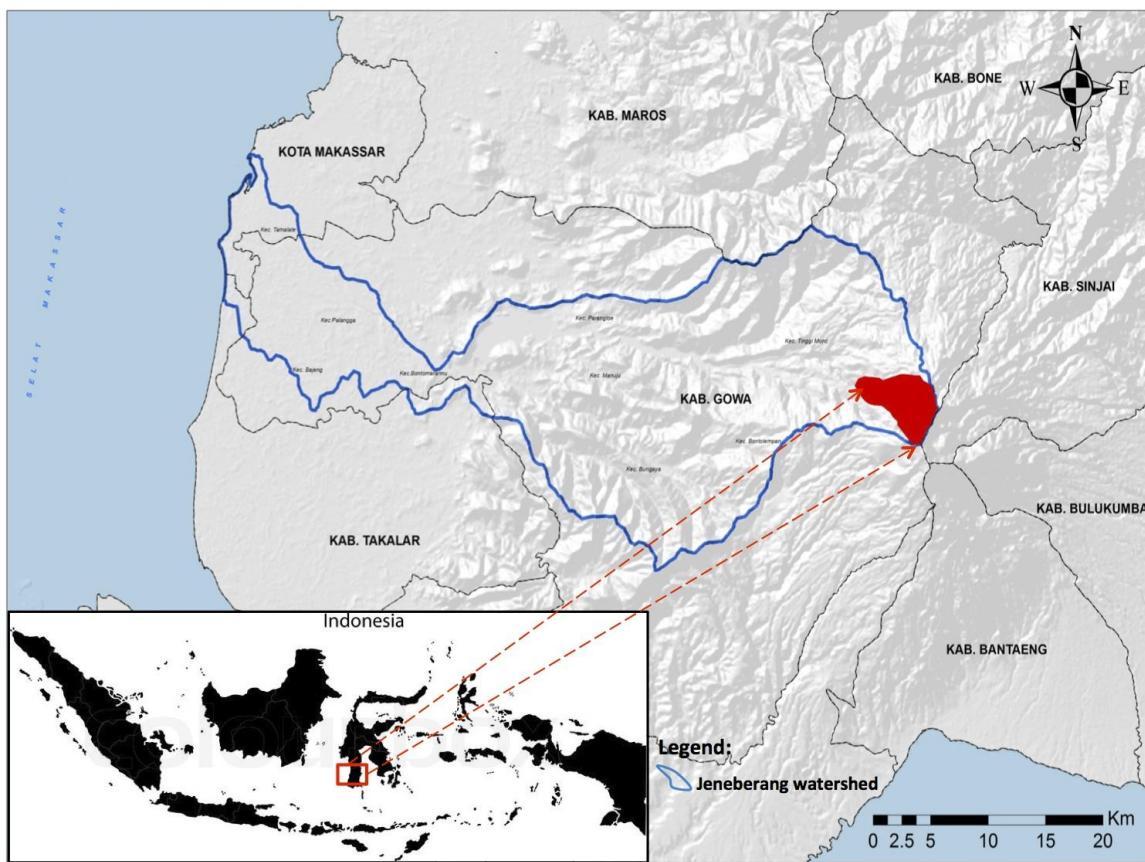
**Figura 1.** Área de estudio en la caldera del *Mt. Bawakareang*, Indonesia.

La caldera del *Mt. Bawakaraeng* está localizada en la provincia de *Sulawesi* del Sur, Indonesia (Figura 1), a 2 830 msnm. Respecto a su morfología, se caracteriza por un relieve alto, pendientes extremas, alto grado de desgaste, así como eventos relacionados con la erosión, como el movimiento del suelo y los deslaves (Hasnawir y Kubota, 2010). La vegetación de las áreas montañosas está compuesta de bosque natural y plantaciones forestales de *Pinus merkusii* Jungh. & de *Vriese*. El basamento alrededor del área del *Mt. Bawakaraeng* consiste en formación *Tonasa*, formación *Camba*, rocas volcánicas *Baturape-Cindako*, rocas extrusivas e intrusivas y formaciones volcánicas *Lompobattang*, cuyo origen data del Paleógeno al periodo Cuaternario.

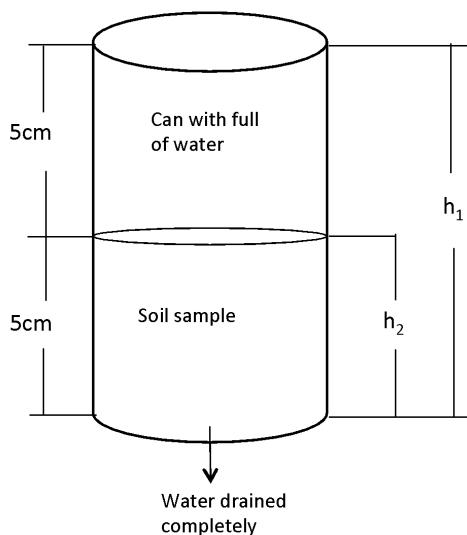
Este método es ampliamente usado para calcular el coeficiente de permeabilidad de una muestra sin disturbio, debido a su practicidad en campo (Paudel *et al.*, 2008; Aditian y Kubota, 2014; Sánchez-Castillo *et al.* 2017a). Consiste en ajustar dos cilindros con las mismas dimensiones (Figura 2). Uno contiene la muestra de suelo, previamente saturada, y el otro se llena con agua. La permeabilidad se define como la diferencia en tiempo para drenar toda el agua de la lata superior (Das, 1997):

*Can with full of water* = Lata llena de agua; *Soil sample* = Muestra de suelo; *Water drained completely* = Agua drenada completamente

**Figura 2.** Método aplicado para medir la permeabilidad del suelo.

$$k = 2.3 \frac{aL}{A(t_2-t_1)} \log_{10}\left(\frac{h_1}{h_2}\right) \quad (1)$$

$$k = \frac{3.46}{\Delta t} \quad (2)$$

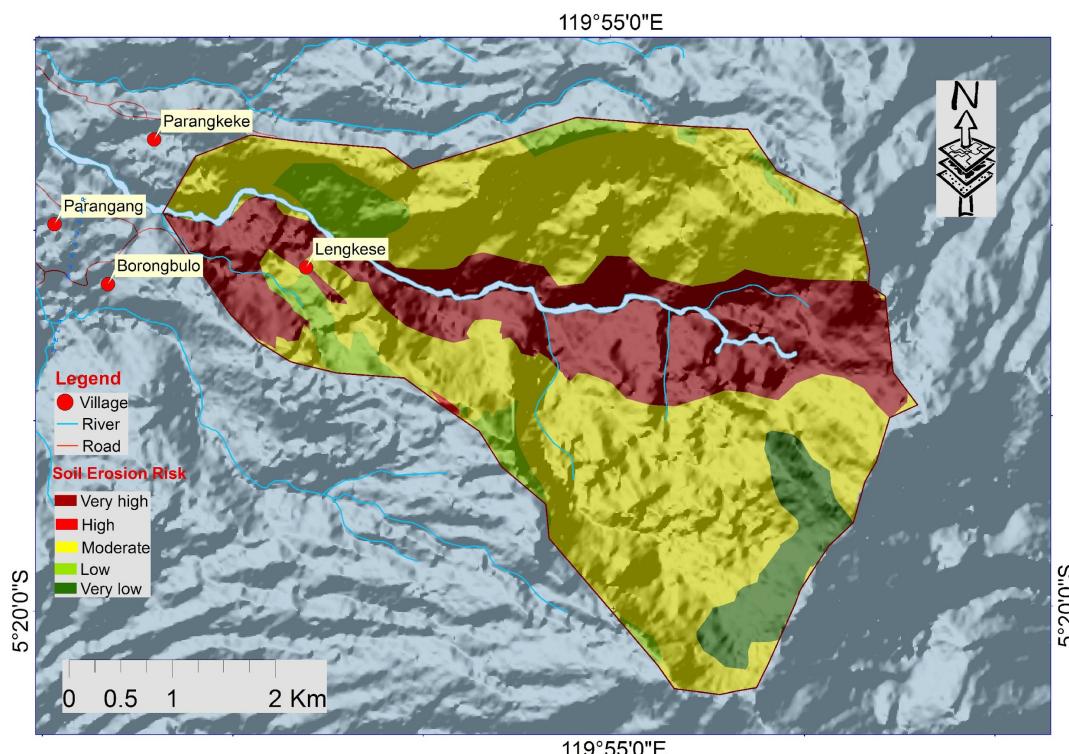
Los diversos mapas de factores del modelo USLE (R, K, LS, C y P) generados en un entorno GIS mediante Arc GIS 10.1 y ERDAS *Imagine* 2017 y los paquetes GIS asociados, fueron integrados con el modelo USLE para determinar la tasa de erosión y su severidad, de lo que resultó el mapa de riesgos de erosión del suelo de la caldera del Mt. *Bawakaraeng*. Dicha erosión fue clasificada como: muy bajo ( $\leq 15 \text{ t ha}^{-1} \text{ año}^{-1}$ ), bajo ( $16 - 60 \text{ t ha}^{-1} \text{ año}^{-1}$ ), moderado ( $61 - 180 \text{ t ha}^{-1} \text{ año}^{-1}$ ), alto ( $181-480 \text{ ton ha}^{-1} \text{ año}^{-1}$ ) y muy alto ( $>480 \text{ ton ha}^{-1} \text{ año}^{-1}$ ). La distribución espacial de la clase de riesgo de erosión reveló que 3.53 % de la caldera es bajo, 12.87 % muy bajo, 64.06 % moderado, 0.06 % alto y 19.49 % del área está bajo un gran riesgo de erosión (Cuadro 3, Figura 3).

Los valores más altos de riesgo de erosión del suelo se observan, principalmente, en pendientes abruptas colindantes con las líneas de drenaje y con los ríos.

**Figura 3.** Mapa de riesgo de erosión en la caldera del *Mt. Bawakaraeng*, Indonesia.

resultados revelaron que 3.53 % de la caldera tiene erosión muy baja, 12.87 % tiene baja, 64.06 % moderada, 0.06 % alta y 19.49 % del área presenta un muy alto riesgo de erosión. De 2007 a 2017 ocurrieron 22 desastres relacionados con el flujo de escombros causados por la erosión en cárcavas en los depósitos de sedimento. El impacto de los desastres incluye daño en los caminos, destrucción de la tierra agrícola y cargas de sedimento hacia la presa.

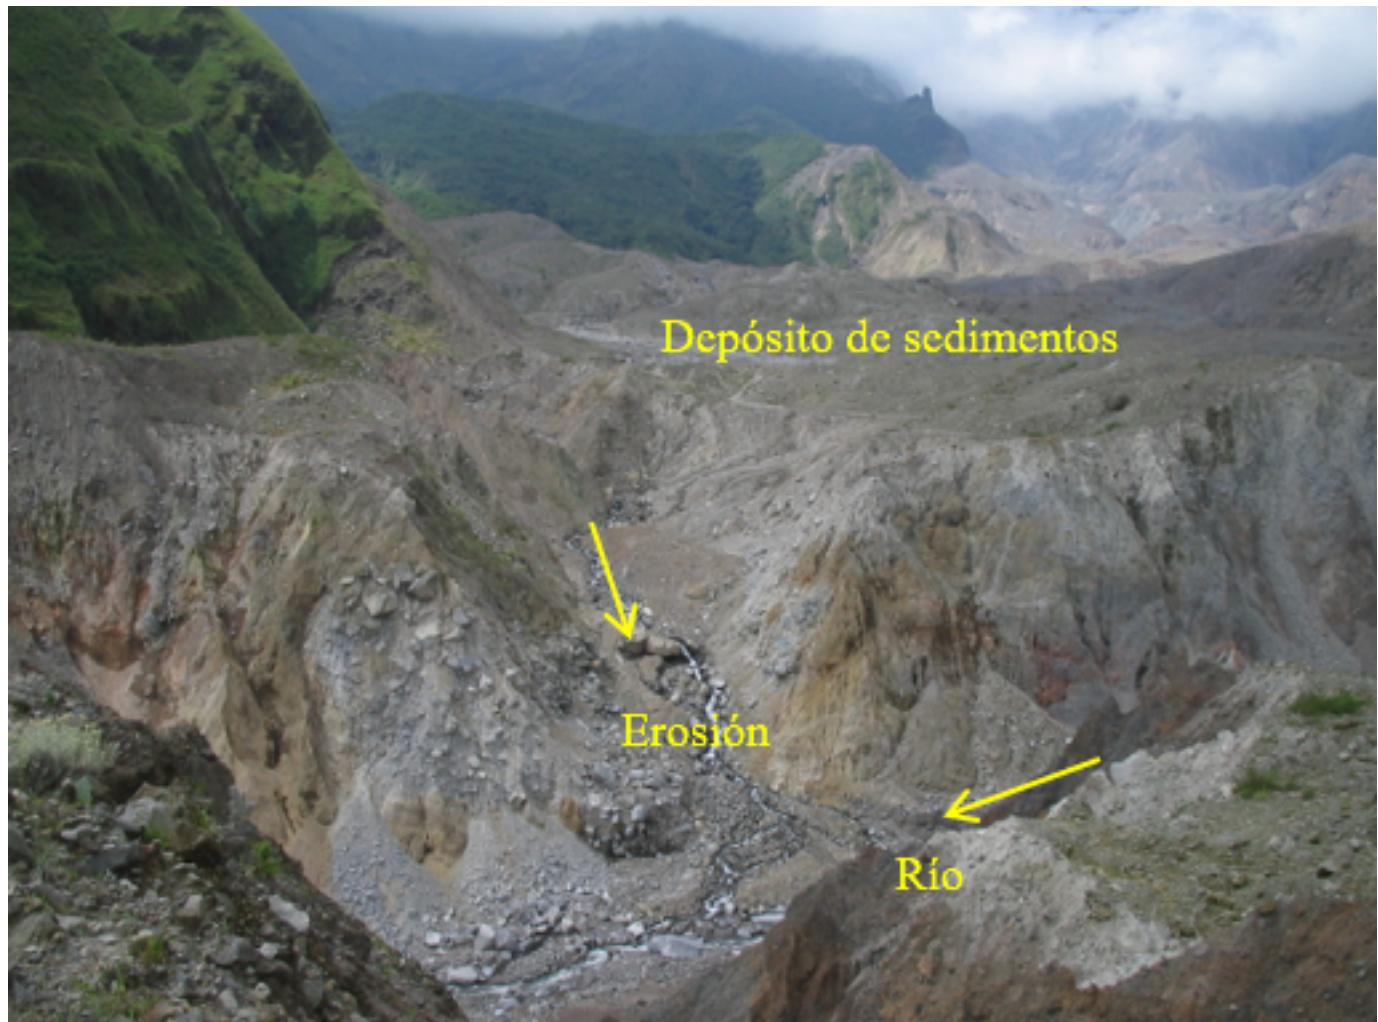
**Figura 4.** Erosión en cárcavas en sedimentos depositados en la caldera de *Mt. Bawakareang*.

Hasnawir y Kubota (2010) consignaron que en la caldera del *Mt. Bawakaraeng* se presentan precipitaciones promedio por encima de los 3 000 mm anuales. Los umbrales de lluvia como una aplicación de sistema de alerta temprana para la prevención de desastres relacionados con sedimentos, de acuerdo a la metodología propuesta por Sánchez-Castillo *et al.* (2017b) podría desarrollarse en caso de escasez de datos históricos puntuales en tiempo (minutos) en el lugar. La Figura 4 muestra la erosión en cárcavas en los depósitos de sedimentos
