EVENTOS HIDROMETEOROLÓGICOS EXTREMOS Y DESASTRES EN COMUNIDADES RURALES Y URBANAS EN MOTOZINTLA, CHIAPAS*

EXTREME HYDROMETEOROLOGICAL EVENTS AND DISASTERS IN URBAN AND RURAL COMMUNITIES IN MOTOZINTLA, CHIAPAS

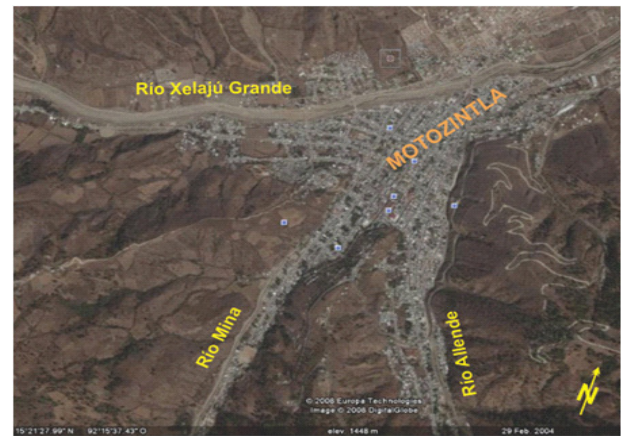
Figura 2. Vista satelital de la cabecera municipal de Motozintla.
Figure 2. Satellite view of the municipal seat of Motozintla.

Motozintla covers an area of 603.035 km² which represents 36.79% of the Sierra Region, 1.03% of the total area of the State and 0.04% of the national surface; occupies an urban area of 142 hectares, bordering the municipalities of Siltepec to the north, Escuintla, and Villa Comaltitlán Huixtla to the west, Tuzantlán and Tapachula to the South; Mazapa de Madero and El Porvenir in the Northwest and to the East with the Republic of Guatemala (Figure 2). The head of Motozintla municipality has a population of around 69 119 inhabitants.

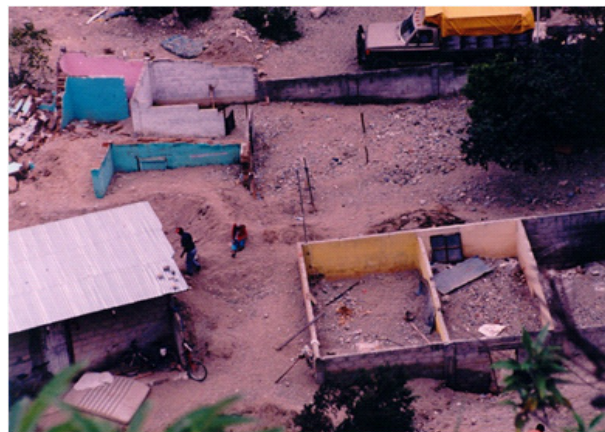
Figura 9. Comportamiento de los flujos de escombros emplazados en la comunidad de Motozintla y los daños provocados por el desastre de 1998.

Figure 9. Debris flow behavior accumulated in Motozintla community and damage caused by the disaster of 1998.

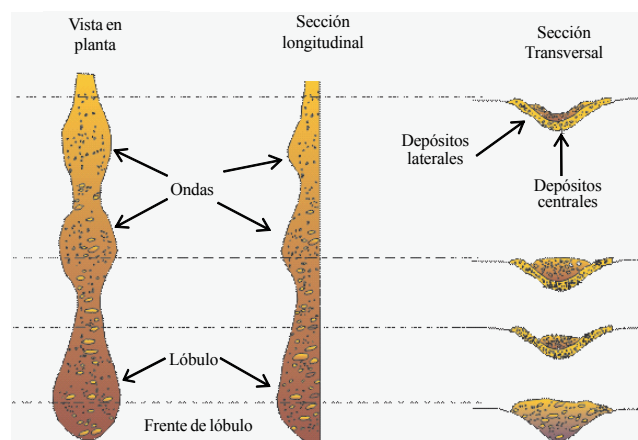
Figura 10. Morfología de un flujo de escombros. Obsérvese la forma lobular del frente y los montículos laterales. (Jakob and Hungr, 2005).

Figure 10. Morphology of a debris flow. Note the lobular shape of the front and side mounds. (Jakob and Hungr, 2005).

El flujo de escombros se caracteriza por presentar fragmentos de roca de todos tamaños mezclados con lodo (partículas finas del tamaño del limo y las arcillas), los cuales se desplazan como un torrente de lodo y guijarros, golpeándose y friccionando entre sí. El flujo de detritos tiene la capacidad de envolver estructuras como casas, puentes, autos, etc., durante su trayectoria; cubre caminos y rellena campos de siembra con una cobertura de fragmentos de roca y material fino; hasta que se detiene como un depósito de detritos con un frente de márgenes de forma lobular (Figura 10).

trajectory, the debris flow has the ability to wrap structures like houses, bridges, cars, etc, covering roads and fill fields planted with a cover of rock fragments and fine material, until it stops like a debris tank with a front of lobular margins (Figure 10).
