# FALLAS DE LICUACIÓN DE SUELOS INDUCIDAS POR EL SISMO DE TEHUANTEPEC DEL 7 DE SEPTIEMBRE DE 2017 ( $M_w$ 8.2) EN LA CIUDAD DE COATZACOALCOS, VERACRUZ, MÉXICO

En este trabajo se presenta una revisión de 21 viviendas, que resultaron dañadas por licuación de suelos inducido por el sismo del 7 de septiembre de 2017 ( $M_w$  8.2), en la ciudad de Coatzacoalcos, Veracruz, México. Para tal efecto, se ejecutaron 5 sondeos de penetración estándar (SPT) con el objetivo de determinar las propiedades geotécnicas de los sitios donde se presentaron los mayores daños, así mismo, la aceleración máxima del suelo que se presentó durante el evento sísmico se estimó usando las técnicas EHVSR y MHVSR, para suprimir o estimar efectos de sitio en 5 puntos localizados en la zona de estudio. Por último, la vulnerabilidad a la licuación de los estratos arenosos se determinó por el método empírico simplificado propuesto por Seed e Idriss (1971) y modificado por Youd, et al. (2001).

## SOIL LIQUEFACTION FAILURE IN COATZACOALCOS, VERACRUZ (MEXICO) AFTER THE TEHUANTEPEC EARTHQUAKE ( $M_w$ 8.2) OF SEPTEMBER 7<sup>th</sup> 2017

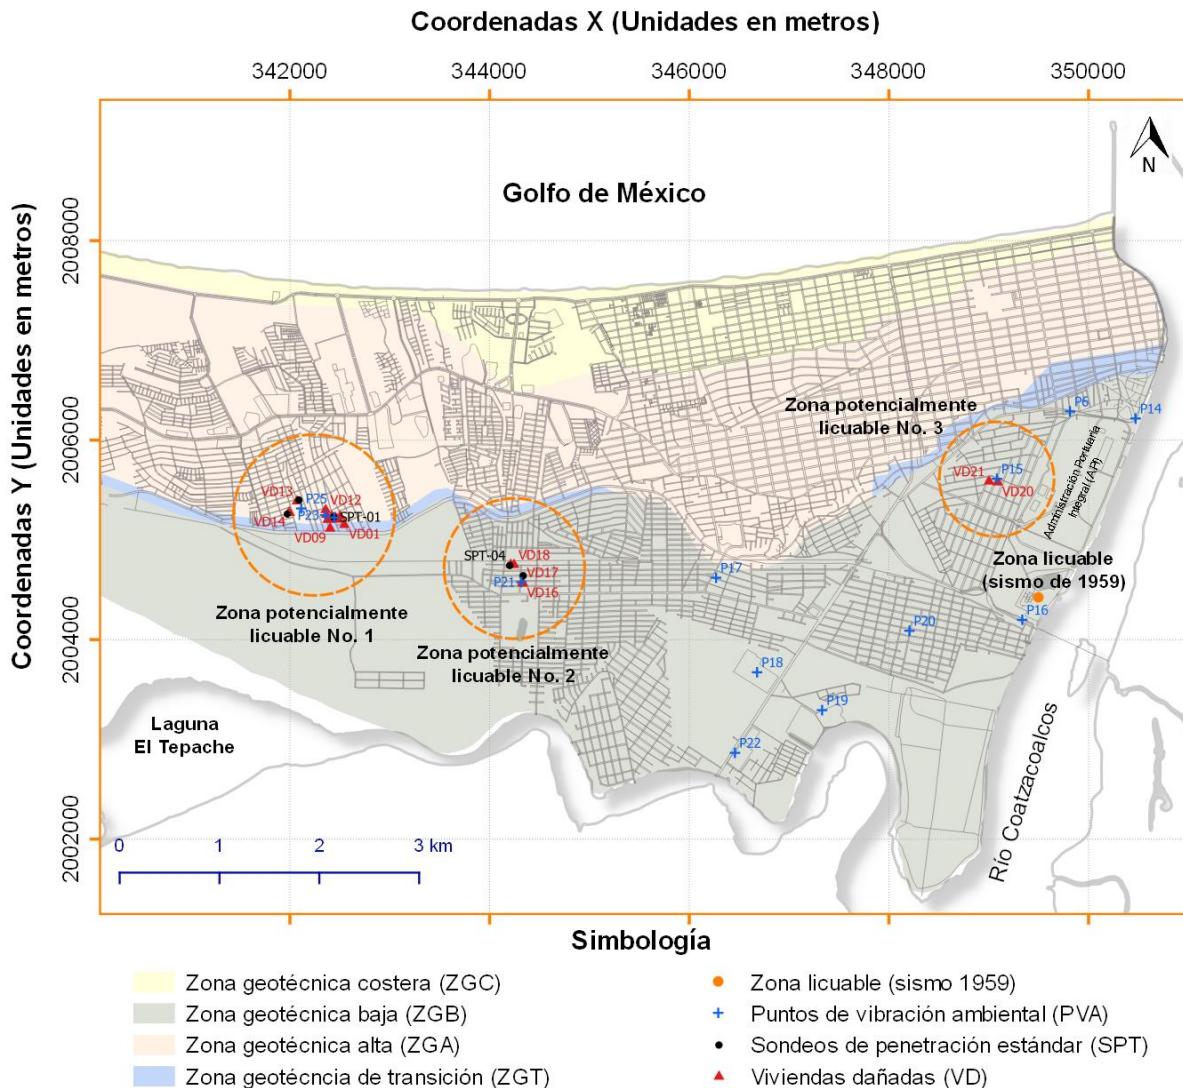
Figura 2. Mapa de zonificación geotécnica de la zona urbana de la Ciudad de Coatzacoalcos, Veracruz, México, (Astudillo et al, 2010), así como la vista general de zonas potencialmente licuables debido al sismo del 7 de septiembre de 2017 ( $M_w$  8.2)

En la última zonificación geotécnica propuesta por Astudillo et al., (2010), se plantea que la zona urbana de la Ciudad de Coatzacoalcos está dividida en cuatro zonas geotécnicas. En esta zonificación como se observa en la figura 2, además de la zona geotécnica alta (ZGA) y la zona geotécnica baja (ZGB), como

en un principio lo propusieron Vieitez y Mosqueda (1970), incluye otras dos zonas; la zona geotécnica costera (ZGC) y la zona geotécnica de transición (ZGT).

Cada una de estas zonas, presentan características geotécnicas propias, como, por ejemplo; la zona geotécnica costera (ZGC) y la zona geotécnica alta (ZGA), están conformadas por un potente estrato de arenas de dunas y médanos de origen eólico, con espesores que van de los 15 a 30 metros de profundidad. Es escasa la información de los suelos que subyacen a las arenas de esta zona; sin embargo, se infiere que subyacen suelos arcillosos y limosos de origen marino o aluvial.

Del censo realizado, se pudieron contabilizar 21 viviendas que resultaron seriamente dañadas, concentradas en tres zonas potencialmente licuables (figura 2); en donde la mayoría de ellas presentaban un patrón común; durante el evento sísmico sufrieron asentamientos súbitos de gran magnitud en la cual emanó agua y arena del subsuelo (licuación de suelos). Este fenómeno se produce en medios granulares saturados y está asociado a un incremento en la presión de poros como resultado de la tendencia de las partículas a reacomodarse debido a las cargas cíclicas, lo que da como resultado una reducción en la resistencia al esfuerzo cortante, llegando a ser total, como fue en algunos de los casos que se reportan en este documento.

- De la concentración de viviendas que presentaron fallas, se pudieron identificar tres zonas potencialmente licuables dentro de la zona urbana de la ciudad (figura 2), de las cuales, las viviendas desplantadas en la zona potencialmente licuable No. 1, fueron las que registraron los mayores daños tanto geotécnicos como estructurales; esto se atribuye a que, esta zona corresponde a terrenos ganados al pantano, en donde se tienen características geotécnicas muy desfavorables como se observa en los perfiles estratigráficos obtenidos de los sondeos SPT-01, SPT-02 y SPT-05 (figura 16, 17 y 20) que provocan una amplificación del movimiento sísmico (efecto de sitio).

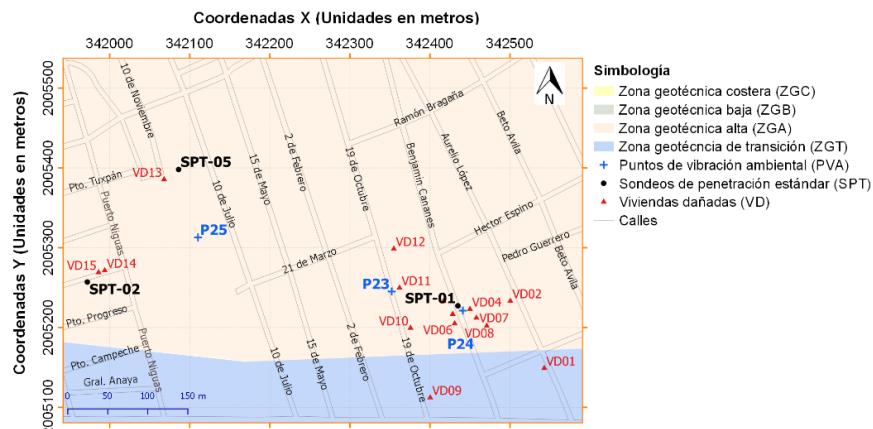
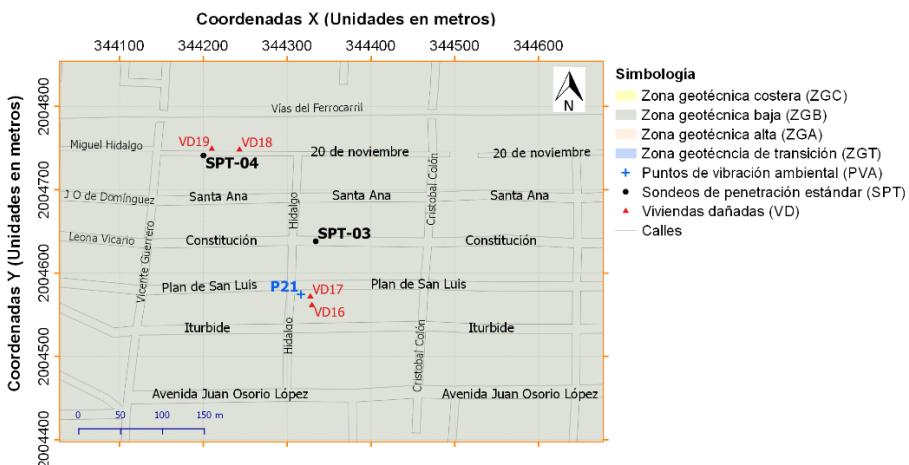
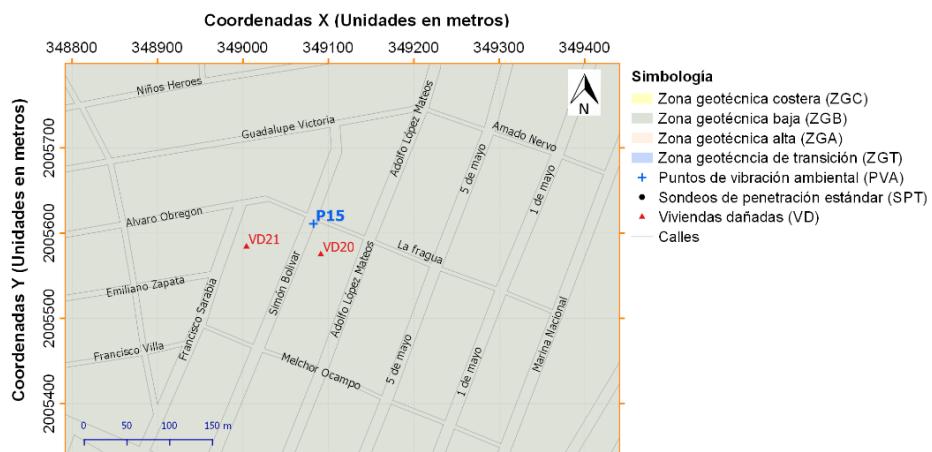
Figura 3. Ubicación de SPT, PVA y viviendas dañadas (VD) en las tres zonas potencialmente licuables

a) Zona potencialmente licuable No. 1

b) Zona potencialmente licuable No. 2

c) Zona potencialmente licuable No. 3

Para este estudio se tomaron 13 registros de vibración ambiental en la zona de interés, distribuidos tomando en cuenta la ubicación de los daños en las viviendas. El criterio general de distribución fue, el de colocar una mayor densidad de puntos en los sitios que correspondan a zonas de depósitos sedimentarios con características de terrenos geotécnicamente blando (ZGB), infiriendo que en esta zona en particular se presentará una amplificación de ondas sísmicas, y así evaluar el efecto de sitio de los puntos P23, P24 y P25 (figura 3a).

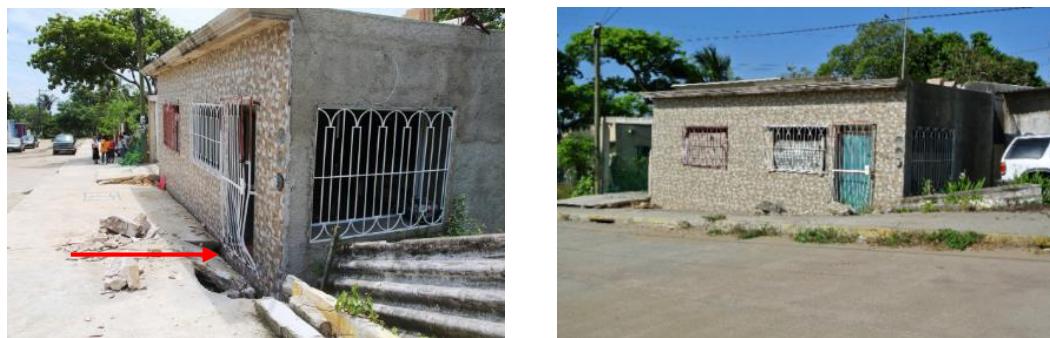
Figura 4. Vivienda dañada VD01

- 1) VD01: Vivienda de un solo nivel ubicada en la calle Aurelio López esquina con Mickey Mantle, Colonia Peloteros, Coatzacoalcos, Ver. La vivienda presentó un asentamiento diferencial súbito aproximado de 0.4 m, hacia la parte norte de la misma.

a) Asentamiento en esquina

b) Inclinación lado norte

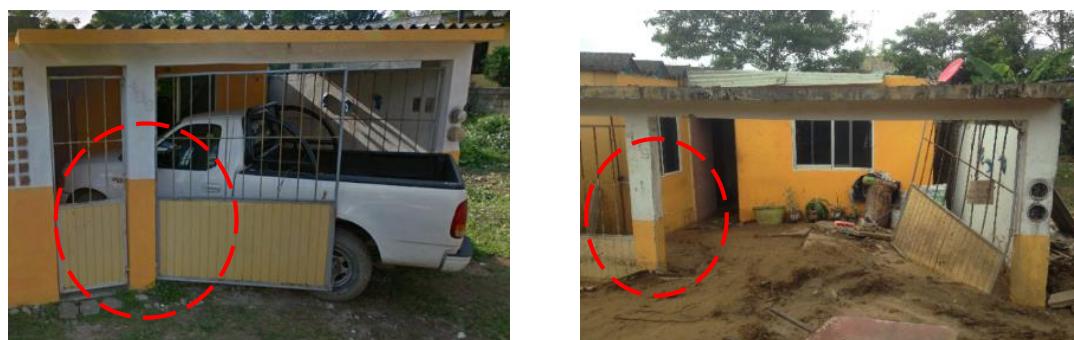
Figura 5. Vivienda dañada VD05

- 2) VD05: Vivienda de un solo nivel ubicada en la calle Benjamín Cananea No. 409, Colonia Peloteros, Coatzacoalcos, Ver. La vivienda presentó un asentamiento diferencial súbito aproximado de 0.8 m, en la parte del estacionamiento.

a) Antes del sismo

b) Despues del sismo

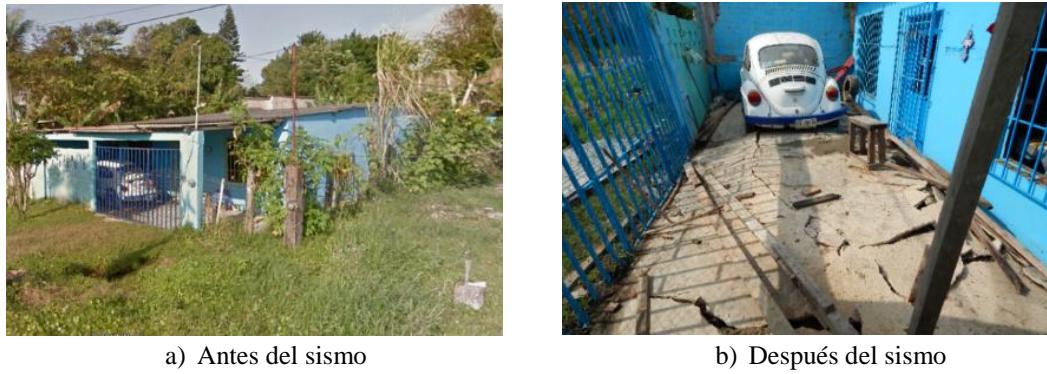
Figura 6. Vivienda dañada VD11

- 3) VD11: Vivienda de un solo nivel ubicada en la calle 19 de Octubre, Colonia San Silverio, Coatzacoalcos, Ver. La vivienda presentó un asentamiento diferencial súbito aproximado de 0.5 m.

a) Antes del sismo

b) Después del sismo

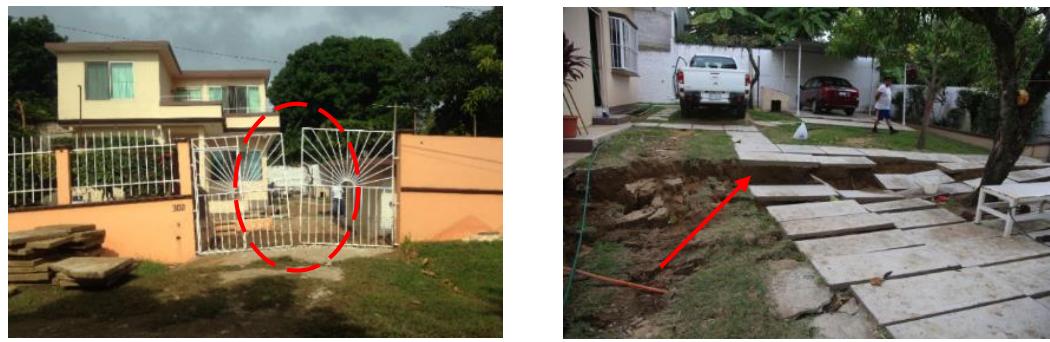
Figura 7. Vivienda dañada VD12

- 4) VD12: Vivienda de dos niveles ubicada en la calle 19 de Octubre No. 300, Colonia San Silverio, Coatzacoalcos, Ver. El frente de la vivienda sufrió un deslizamiento del suelo lo que provocó que parte de la cimentación quedara expuesta. Un pequeño cuarto al exterior se asentó de 1.2 a 1.5 m.

a) Barda inclinada

b) Deslizamiento del suelo

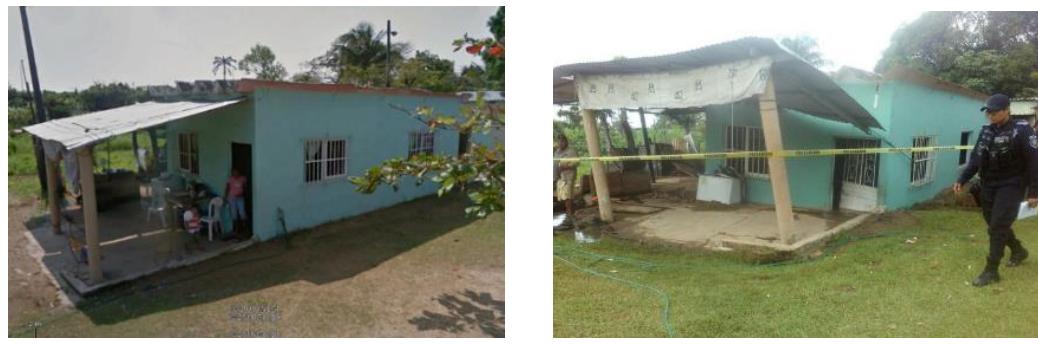
Figura 8. Vivienda dañada VD13

- 5) VD13: Vivienda de un solo nivel ubicada en la calle 10 de Noviembre, Colonia San Silverio, Coatzacoalcos, Ver. Fue la vivienda que más daños presentó, con un asentamiento súbito aproximado de 1.2 m.

a) Antes del sismo

b) Después del sismo

De los 5 sondeos realizados para este trabajo, este sondeo en particular, presenta las condiciones geotécnicas más desfavorables, esto se atribuye a que, esta zona corresponde a terrenos ganados al pantano, lo que puede explicar las amplificaciones del movimiento sísmico (efecto de sitio) y el subsecuente hundimiento de la vivienda ya mencionada, que llegó hacer de hasta 1.2 m, tal como se puede visualizar en la figura 8.

2. Se puede observar en la figura 13 que la máxima amplitud ocurrió en el punto P25, siendo congruente con el perfil estratigráfico del sitio, identificado como sondeo SPT-05 (figura 20). En este punto de estudio, se localizó la vivienda que más daños presentó (VD13), con un asentamiento súbito aproximado de 1.2 m (figura 8).

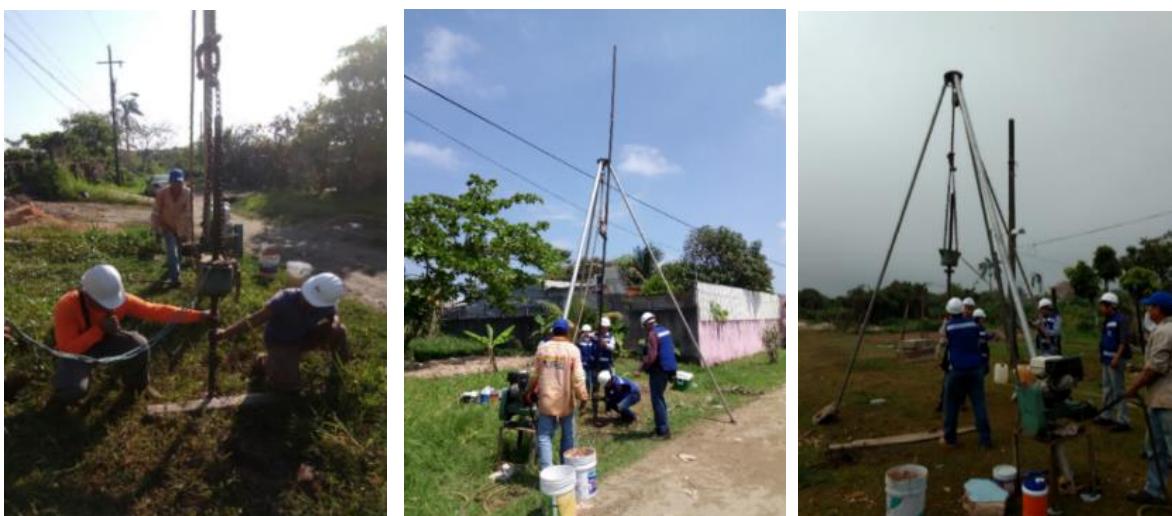
Figura 9. Ejecución de los sondeos de penetración estándar

a) SPT-02

b) SPT-03

c) SPT-05

Para contar con los perfiles estratigráficos de las zonas potencialmente licuables, se optó por ejecutar 5 sondeos de penetración estándar (SPT), ubicados como se muestra en la figura 3a y 3b y con las características que se mencionan en la tabla 2. Los perfiles estratigráficos obtenidos de los sondeos se presentan en las figuras 16 al 20.

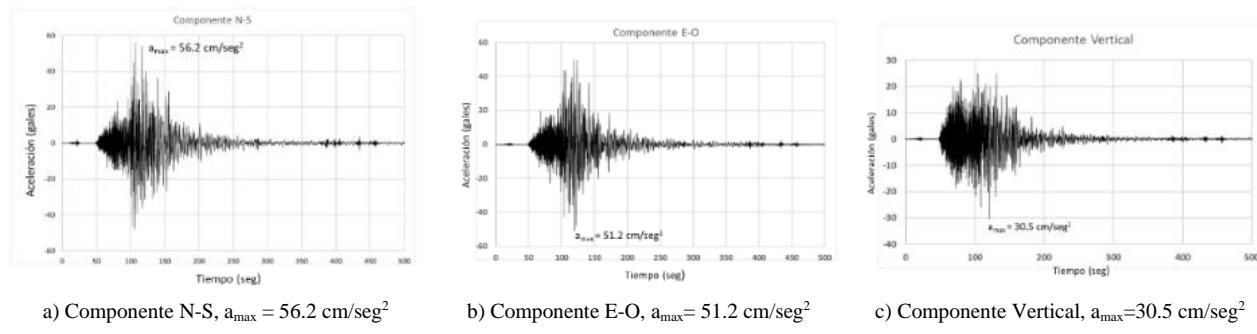
Figura 10. Registro del sismo de Tehuantepec ( $M_w$  8.2) del 7 de septiembre de 2017 en estación MIHL<sup>1</sup>

Las aceleraciones máximas en roca ( $a_0^r$ ) estimadas con el programa PRODISIS (CFE-2015), tienen una diferencia mínima del 8% entre las ciudades de Minatitlán (mayores) y Coatzacoalcos (figura 1); por ello se creyó apropiado emplear el acelerograma registrado en la estación MIHL (figura 10) de Minatitlán, Ver., ubicada a 17 km de la zona en estudio y operada por el Instituto de Ingeniería de la UNAM<sup>1</sup>. A este registro se le quitó el efecto de sitio para obtener el acelerograma en roca (AR), y posteriormente calcular los acelerogramas en superficie (ASC) en la zona de estudio, en la ciudad de Coatzacoalcos.

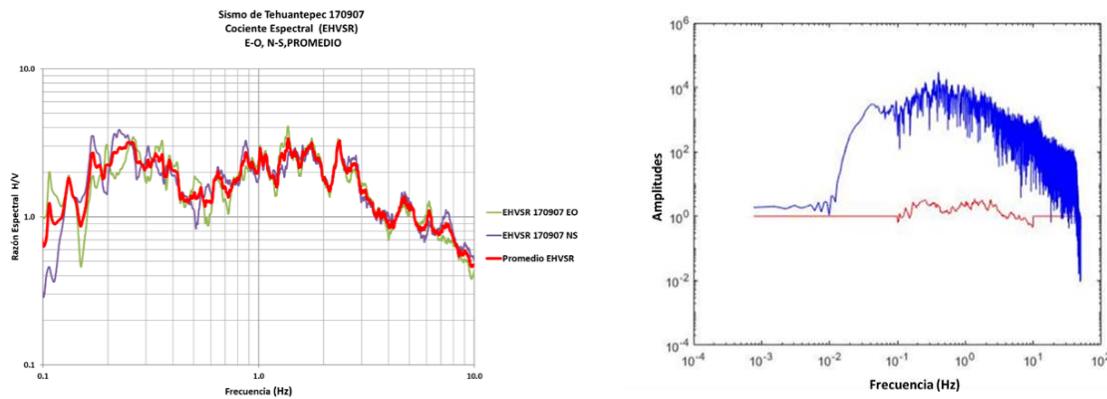
Figura 11. Determinación del acelerograma en roca (AR)

Es frecuente evaluar el efecto de sitio (Lermo et al., 1993; Chávez et al., 2014), utilizando el cociente espectral de la componente horizontal con la vertical en el dominio de las frecuencias, para registros de sismos obtenidos en una estación sobre sedimentos, EHVSR, (Earthquake Horizontal to Vertical Spectral Ratio), cuando no se cuenta con una estación de referencia cercana, o que haya registrado los mismos eventos. El cociente espectral para el registro del sismo del 7 de septiembre de 2017 en la estación MIHL se determinó para cada dirección (N-S y E-W), y después se promediaron. Para estos cálculos se utilizó el programa DEGTRA (Ordaz et al., 2013) y los resultados se muestran en la figura 11a.

Para eliminar el efecto de sitio al registro del sismo en superficie y determinar el acelerograma en roca (AR), se realizó un escalamiento entre la función de transferencia (EHVSR) determinada con el registro sísmico, y la componente horizontal del sismo que presentaba la mayor aceleración o energía. Primero, al acelerograma en superficie se le aplicó la transformada rápida de Fourier para obtener su respectivo espectro de amplitudes de Fourier (EAFS); de este último, sólo se considera el vector de amplitudes, pero no el de la fase (figura 11b). Como la componente N-S del sismo presentó las mayores aceleraciones, se utilizó para determinar el acelerograma en roca (AR). Una vez que se tienen la EHVSR y el EAES, en el dominio de las frecuencias, se calculó una “seudo” deconvolución (sólo se emplea el vector de amplitudes), dividiendo su respectivo efecto de sitio. Como segundo paso, al cociente se le aplica la transformada inversa de Fourier para obtener la señal en el dominio del tiempo, es decir el acelerograma en roca (AR) (figura 12). El programa utilizado fue desarrollado en ambiente Matlab (J. Lermo Samaniego y D. Vega Rocha, comunicación personal, febrero 2011).

a) Estación MIHL. Cociente espectral EHVSR      b) Espectro de amplitudes de Fourier del registro en superficie (azul) y EHVSR (rojo)

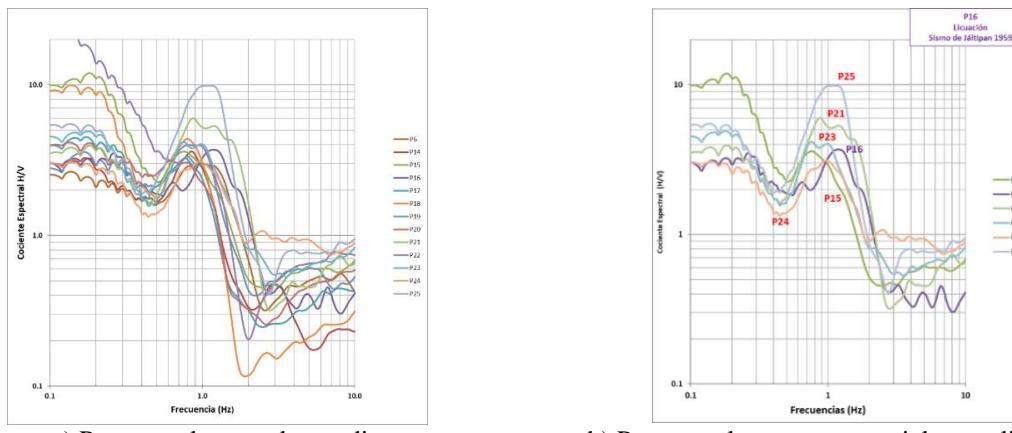
Figura. 13. Cocientes espectrales H/V

Los equipos de registro que se utilizaron para la campaña de vibración ambiental fueron dos sismómetros triaxiales digitales de banda ancha de la marca Guralp Systems CMG-6TD (6D37 y TD6618), los cuales cuentan con tres canales de registro de velocidades ortogonales, así como accesorios periféricos como GPS, batería externa de respaldo, cables y otros. Fueron orientados conforme al norte magnético y la duración de los registros fueron de una hora en cada sitio, con un muestreo de 100 muestras por segundo. Los registros de vibración ambiental fueron corregidos por línea base y filtrados con un filtro pasa bandas de 0.1 a 10 Hz y un método de filtrado de Butterworth de cuarto orden. Una vez acondicionada la señal se realizó el cociente espectral entre la raíz cuadrada del promedio de los espectros de amplitudes de Fourier de las señales horizontales y el espectro de amplitudes de Fourier de la señal vertical, al resultado se le aplicó un suavizado de Konno & Omachi con un factor de suavizado de 40; todos estos procesos se hicieron con el programa GEOPSY para así obtener los cocientes espectrales H/V que se muestran en la figura 13a.

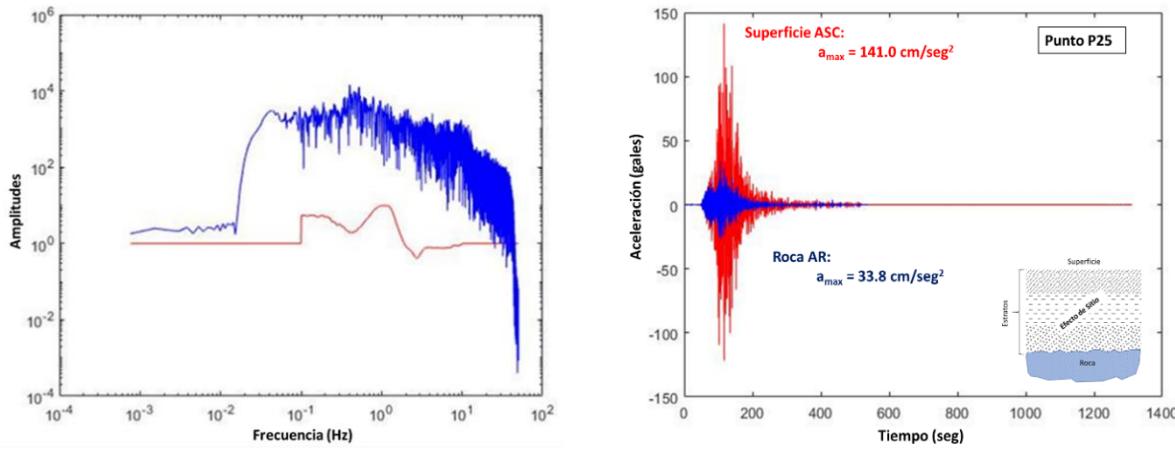
En la figura 14a se muestra el espectro de amplitudes del AR, línea azul, y los cocientes espetrales H/V del punto 25, línea roja, por ser el sitio en donde se presentan las mayores amplificaciones. Los acelerogramas del sitio se muestran en la figura 14b, en donde en azul aparece el AR y en rojo el acelerograma en superficie ASC, apreciándose de esta manera la amplificación que sufre la señal al propagarse hasta llegar a la superficie.

a) Espectro de amplitudes de Fourier del registro en roca (azul) y HVNR (rojo)

b) Acelerograma en roca (azul) y acelerograma en superficie (rojo)

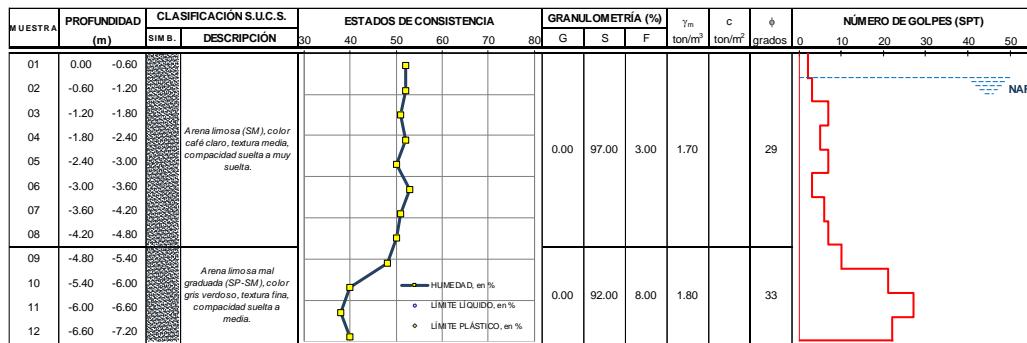
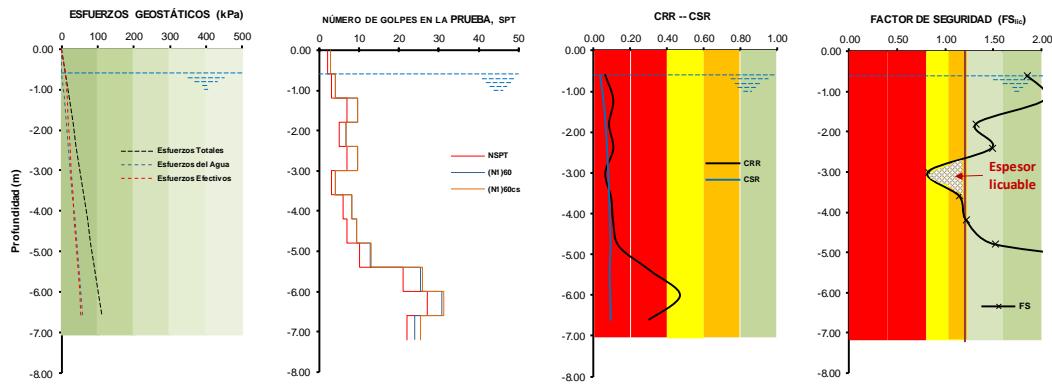
Figura 16. Perfil estratigráfico y resultados del análisis a la vulnerabilidad a la licuación del sondeo SPT-01

- 1) **Sondeo SPT-01:** Como se puede observar en la figura 16, durante el evento sísmico, se estimó que se licuó un espesor de arena de aproximadamente 1.3 m (profundidad -2.70 al -4.00). Esto se puede atribuir; a que en este nivel se tiene una arena limosa en condiciones saturadas, cuya compacidad transita de suelta a muy suelta y números de golpes  $N_{SPT} \leq 7$ . Estas condiciones geotécnicas desfavorables predominan en esa parte de la ciudad, lo que puede explicar las amplificaciones del evento sísmico y los subsecuentes asentamientos súbitos que se presentaron en las viviendas VD01 a la VD12.

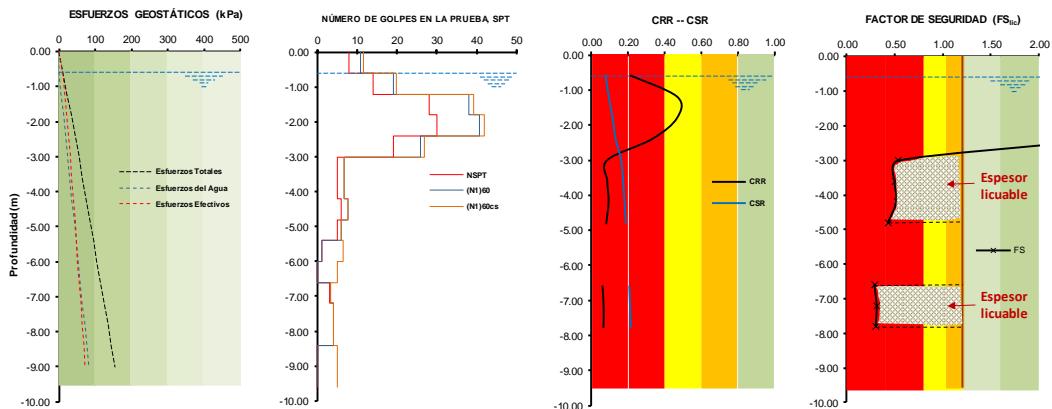
Figura 17. Perfil estratigráfico y resultados del análisis a la vulnerabilidad a la licuación del sondeo SPT-02

- 2) **Sondeo SPT-02:** Como se puede observar en la figura 17, durante el evento sísmico, se estimó que se licuaron dos estratos; el primero de un espesor aproximado de 1.8 m (profundidad -3.00 al -4.80), en donde se localiza una arena limosa saturada, cuya compacidad es suelta, con números de golpes  $N_{SPT} \leq 6$ , el segundo estrato que se licuó, corresponde a un espesor de 1.2 m (profundidad -6.60 al -7.80), en la cual se tiene igualmente una arena limosa saturada, con una compacidad muy suelta y números de golpes  $N_{SPT} \leq 4$ . En esta parte de la ciudad sufrieron asentamientos súbitos las viviendas VD14 y VD15.

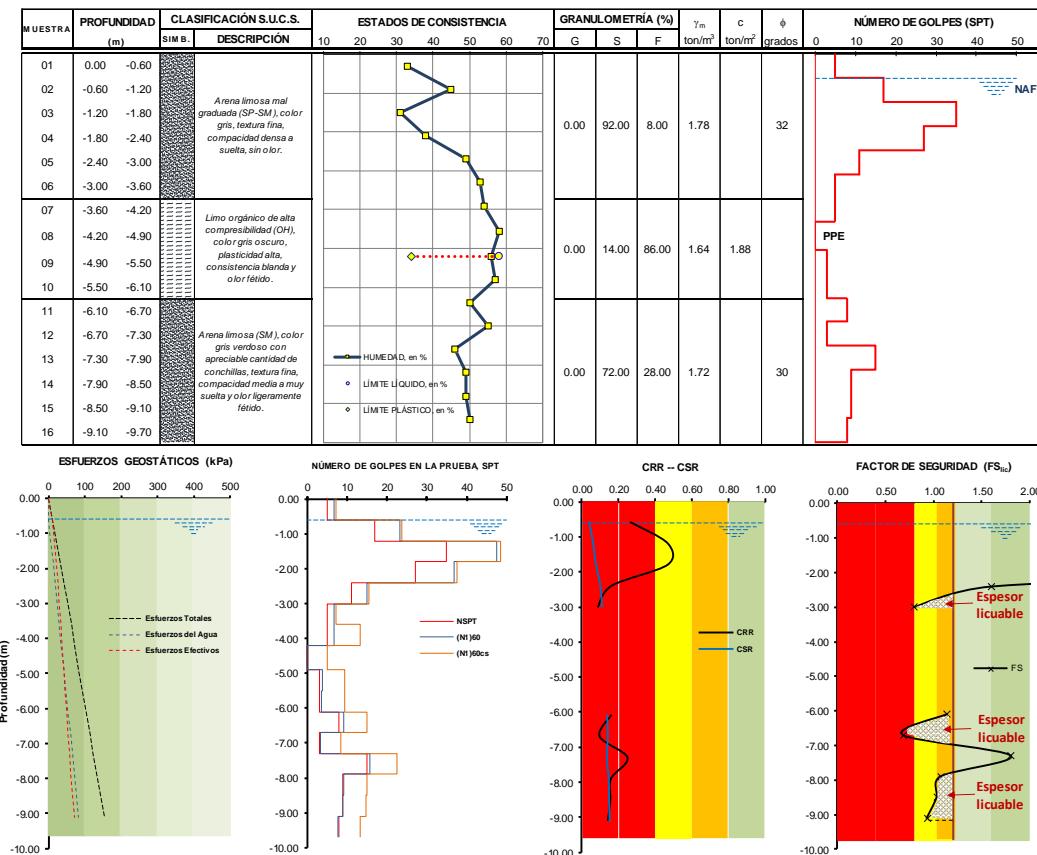
Figura 18. Perfil estratigráfico y resultados del análisis a la vulnerabilidad a la licuación del sondeo SPT-03

3) **Sondeo SPT-03:** Como se puede observar en la figura 18, durante el evento sísmico, se estimó que se licuaron parcialmente dos estratos; en el primer estrato, que es una arena limosa mal graduada, la cual transita de una compacidad densa a suelta, se licuaron 0.4 m en su parte inferior (profundidad -2.60 al -3.00) y el segundo estrato que se licuó, corresponde a una arena limosa, cuya compacidad transita de media a muy suelta, con número de golpes  $N_{SPT} \leq 15$ , el colapso se presentó en su parte superior (profundidad -6.10 al -7.30) como inferior (profundidad -7.90 al -9.30). En esta parte de la ciudad sufrieron asentamientos súbitos las viviendas VD16 y VD17.

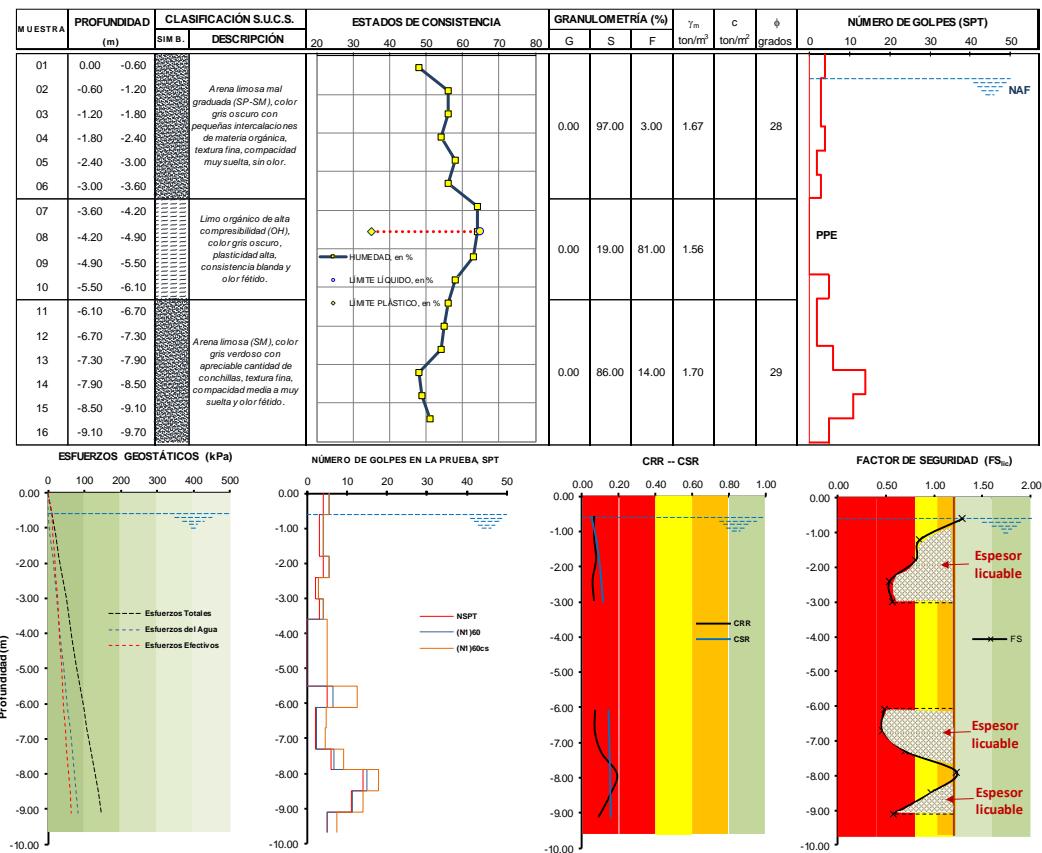
Figura 19. Perfil estratigráfico y resultados del análisis a la vulnerabilidad a la licuación del sondeo SPT-04

4) **Sondeo SPT-04:** Como se puede observar en la figura 19, durante el evento sísmico se estimó que se licuaron dos estratos; en el primero estrato, se tiene una arena limosa mal graduada, con una compacidad muy suelta y número de golpes  $N_{SPT} \leq 4$ , se licuó aproximadamente 2.7 m (profundidad -0.60 al -3.00). El segundo estrato que se licuó corresponde a una arena limosa, la cual transita de una compacidad muy suelta a media. En este estrato, el fenómeno se presentó tanto en la parte superior (profundidad -6.10 al -7.90) como inferior (profundidad -8.20 al -9.20). En esta parte de la ciudad sufrieron asentamientos súbitos las viviendas VD18 y VD19.

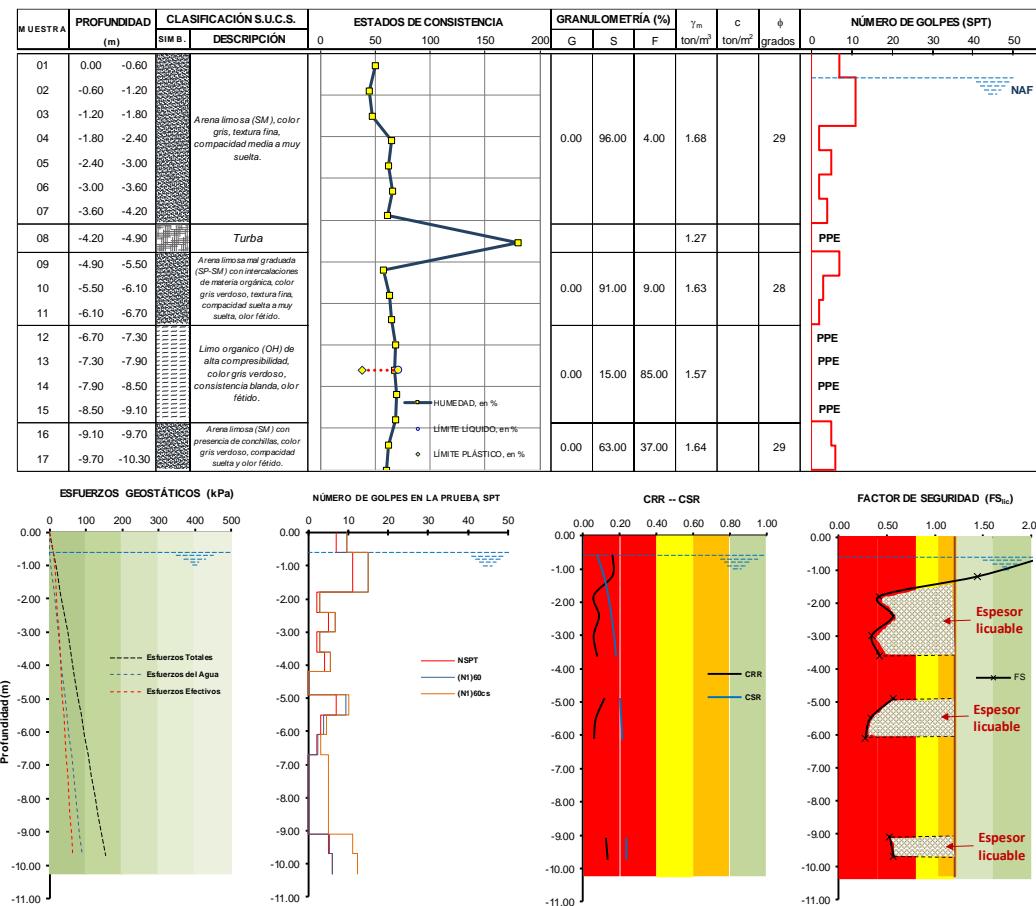
Figura 20. Perfil estratigráfico y resultados del análisis a la vulnerabilidad a la licuación del sondeo SPT-05

- 5) **Sondeo SPT-05:** Como se puede observar en la figura 20, durante el evento sísmico se estimó que se licuaron tres estratos; el primero de un espesor aproximado de 2.3 m (profundidad -1.30 al -3.60), en donde se localizó una arena limosa saturada transitando de una compacidad media a muy suelta en su parte inferior, el segundo estrato que se licuó, tiene un espesor de 1.3 m (profundidad -4.80 al -6.10), en el cual se localizó una arena limosa mal graduada saturada, con una compacidad suelta a muy suelta y por último, en el tercer estrato solo se licuó un espesor pequeño de 0.7 m (profundidad -9.00 al -9.70) en la cual igualmente se tiene una arena limosa, con una compacidad muy suelta. En los tres estratos en donde se presentó la licuación se tienen números de golpes  $N_{SPT} \leq 7$ . En este punto se localizó la vivienda VD13, la cual fue la que más daños presentó durante el evento sísmico.
