Caso clínico

## Rehabilitación de paciente con biocorrosión y atrición utilizando restauraciones de disilicato de litio: Reporte de caso

Tienda-Rangel PV, Arana-Murillo LF, Rodríguez-Chávez JA, Magaña-Curiel K, Moyaho-Bernal MA, Curiel-González R, *et al.* Rehabilitación de paciente con biocorrosión y atrición utilizando restauraciones de disilicato de litio: Reporte de caso. [Rehabilitation of Patient with Biocorrosion and Attrition Using Lithium Disilicate Restorations: Case Report]. *Rev Odont Mex.* 2022; 26(4): 46-53. DOI: 10.22201/fo.1870199xp.2022.26.4.81385

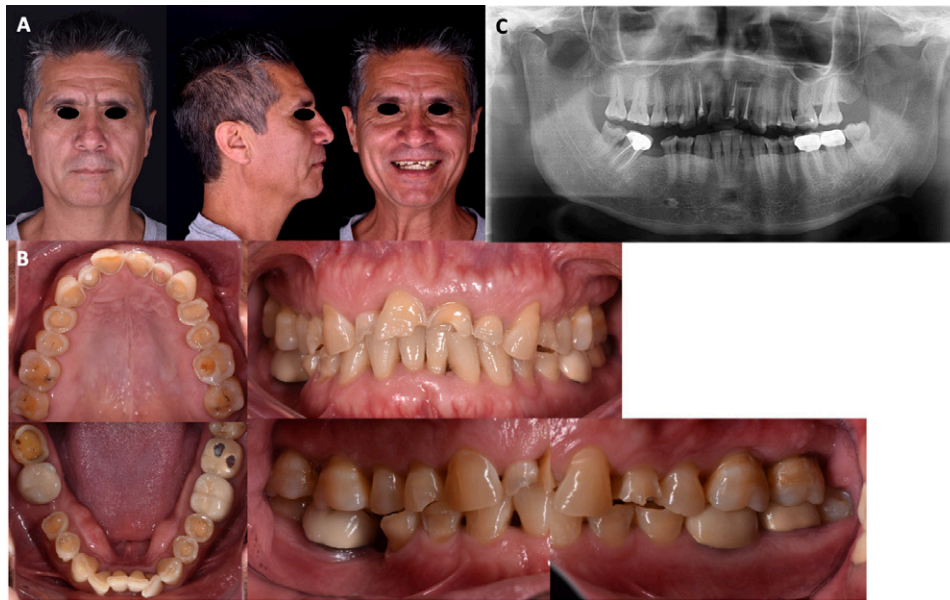
Paciente masculino de 53 años de edad, cuyo motivo de consulta fue “*Quiero arreglar mis dientes*”. Al efectuar el análisis extraoral presentó un biotipo facial dolicocefálico con perfil convexo. Los tercios faciales fueron simétricos, labios delgados, no presentó exposición dental con labios en reposo, presentó una sonrisa baja (Figura 1.A). En el análisis intraoral los arcos dentales presentaron una forma ovoide, la línea media desviada 1mm a la derecha, banda de encía ancha queratinizada de 5mm, los ejes longitudinales se encontraron en posición armónica, erupción pasiva de los dientes 12, 21 y 22, así como poco remanente dentario. Se observó pérdida de substancia dentaria por una combinación de atrición y biocorrosión en las caras oclusales y palatinas de todos los dientes maxilares, así como en el diente 47, y premolares mandibulares, estos últimos con abfracciones, erupción pasiva en los dientes 42, 41 y 31 (Figura 1.B). En la ortopantomografía no presentó patologías, se observaron restauraciones en molares y tratamiento de conductos en dientes maxilares anteriores (Figura 1.C).

**Figura 1. Estudios iniciales. A. Fotografías extraorales de frente, perfil y sonrisa. B. Fotografías intraorales, en las que se observa desgaste severo generalizado de las caras oclusales, así como lesiones cervicales no cariosas como abfracciones. C. Ortopantomografía.**

Antes de comenzar se remitió al paciente a interconsulta con un gastroenterólogo para determinar las causas de biocorrosión y tratamiento. El plan de tratamiento dental se dividió en cuatro fases: en la fase 1 (profiláctica) comenzó con la remoción de restauraciones defectuosas y provisionalización de los dientes 37 y 47. En la fase 2 (pre-restaurativa) se realizó alargamiento de coronas en el sector anterior, prueba de *mock-up* y provisionalización del sector anterior de
