Caso clínico

Restauración provisional directa mínimamente invasiva, post-extracción dental en el sector anterior. Reporte de caso

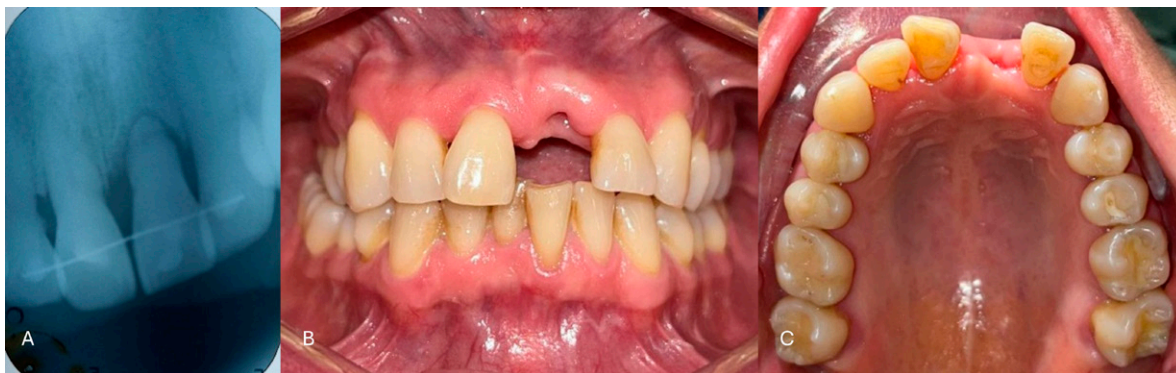
padecer patologías cardiovasculares, respiratorias, gastrointestinales, luéticas, fímicas, renales, hematológicas, endocrinas, autoinmunes, metabólicas, genéticas, psicológicas, enfermedades de transmisión sexual (ETS), transfusiones y alergias. La paciente refirió movilidad y molestia al masticar en el diente 21, con evolución de tres años, informando un traumatismo ocurrido aproximadamente hace 10 años. Clínicamente se observó férula con alambre y resina, colocada tres años atrás. El diente 21 presentó movilidad grado III con reabsorción radicular al examen radiográfico y pérdida de inserción ósea; el diente 11 presentó movilidad grado I y el diente 12 sin movilidad ni datos patológicos (Figura 1. A). Como diagnóstico del diente 21 utilizando el CIE-11 se concluye necrosis pulpar (DA09.1), consecuente pérdida por traumatismo y enfermedad periodontal focal (DA0A.1).

Figura 1. Fotografías iniciales. A. Radiografía dentoalveolar; se observa colocación de férula con alambre y resina; B. Fotografía intraoral de frente mostrando el avance de la cicatrización post-extracción. C. Fotografía oclusal de la zona.

Se indicó como primera opción de tratamiento la colocación de implante y corona implantoportada, por lo cual la paciente se refirió a la clínica de periodoncia para un tratamiento periodontal adecuado y a la clínica de endodoncia para valoración por especialista. La paciente comentó no tener los medios económicos para la colocación de un implante dental, por lo que se decidió ofrecer una restauración directa tipo *Maryland* reconstruido con resina y soportado por fibra de vidrio posterior a la extracción. Previa autorización y firma de consentimiento informado, aviso de privacidad y uso de datos con fines de investigación, el plan de tratamiento se dividió en tres fases. La primera fase consistió en un saneamiento básico con profilaxis dental y refuerzo de técnica de cepillado. En la segunda fase se realizó la extracción del diente 21. Se realizó un bloqueo infiltrativo con lidocaína al 2% con epinefrina 1:100,000 (FD®, Zeyco), con técnica anestésica alveolar superior anterior con refuerzo nasopalatino. Se procedió con sindesmotomía del diente 21, luxación y avulsión con elevador recto chico, lavado de la cavidad con solución estéril y colocación de gasa compresiva. Se indicó ibuprofeno 600 mg cada 8 horas por 3 días e higiene oral más el uso de enjuague bucal (Oral-B® Gingivitis). En la tercera fase, cursando un mes de evolución postoperatoria para favorecer la recuperación de los tejidos blandos y tener certeza de las dimensiones finales del diente 21 (Figura 1. B-C), se realizó la reconstrucción con resina. Luego del aislamiento absoluto de los dientes 13 al 23, se realizó desgaste selectivo en caras palatinas de los dientes 11, 22 y 23 (Figura 2. A), grabado con ácido ortofosfórico en gel (Gel Grabador Universal 3M™ Scotchbond™) durante 15 segundos, lavado con abundante agua, secado con papel filtro (Whatman®, GE™), aplicación de adhesivo universal

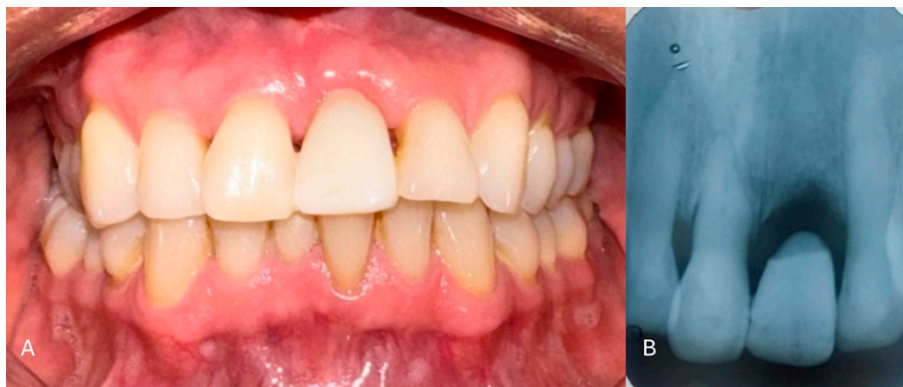
Figura 3. Final. A. Fotografía clínica tras un mes de evolución postoperatoria. Se puede apreciar que el contorno gingival del diente 21 se ha mantenido conservando las papilas; B. Radiografía dentoalveolar de la región operatoria. Se muestra la forma del pónico oval.
