Geología y procesos de remoción en masa asociados a un domo volcánico tipo *couleé*: cerro El Tenayo, Tlalnepantla, Estado de México

Palabras clave: Cerro El Tenayo, Falla Tenayuca, domo *couleé*, procesos de remoción en masa, discontinuidades.

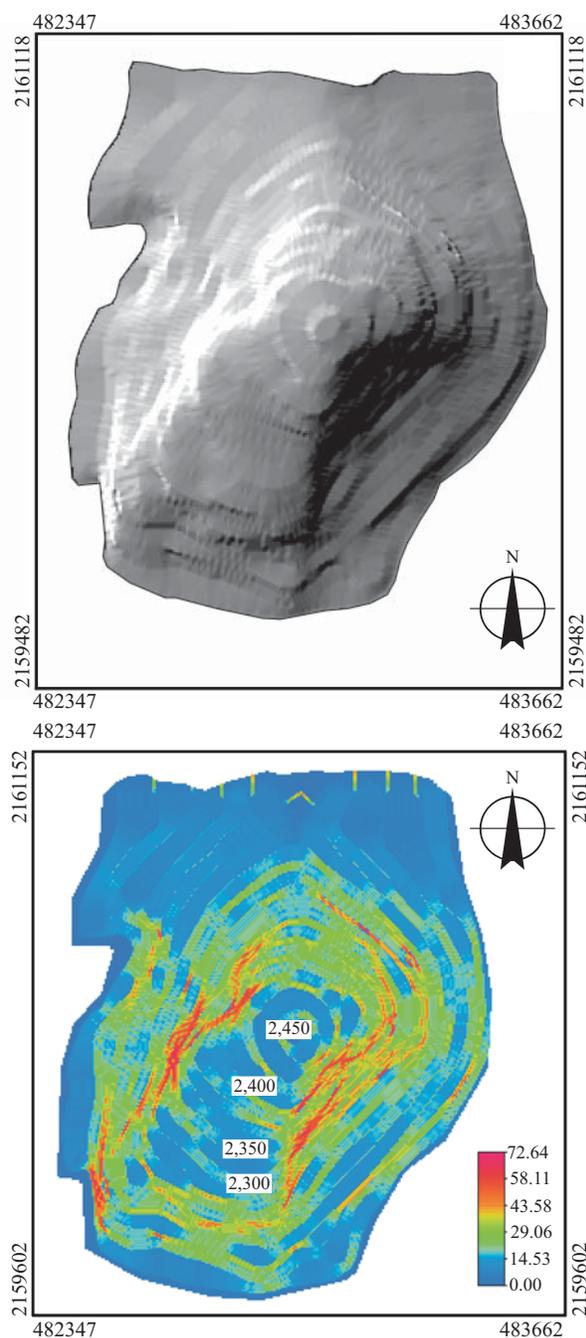
Figura 4. Modelo de relieve sombreado y mapa de pendientes del domo El Tenayo. Las zonas que presentan mayor pendiente se concentran en en el frente y flancos del domo.

Visto en planta, el domo tiene una forma elíptica, con el eje mayor en sentido N40°E y el eje menor en sentido N50°W; su altura con respecto a la planicie lacustre es de 250 m. El drenaje es de tipo radial y está controlado por las discontinuidades. En la parte superior del domo la pendiente es suave, de 0 a 15°; hacia la porción N y S es moderada, de 15° a 35°; mientras que en los flancos NW, SE y en el frente del derrame, la pendiente es mayor a 45°, alcanzando en algunas zonas 90° (Figura 4).

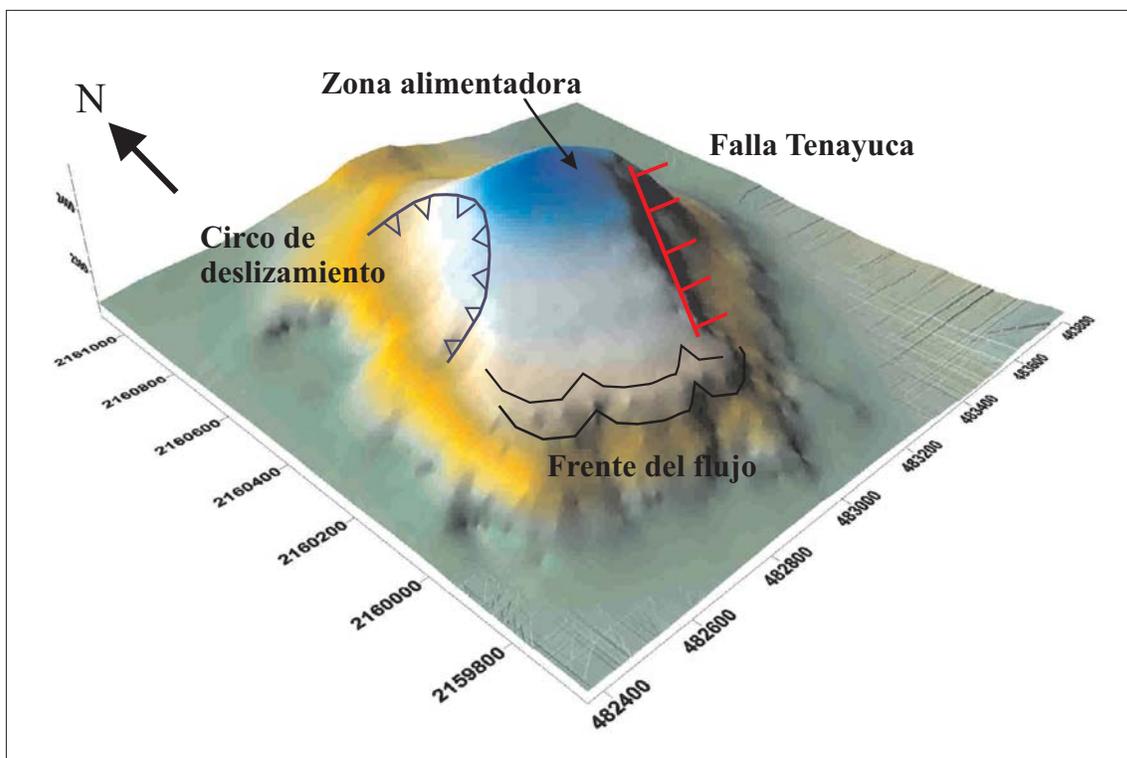
Figura 7. Modelo tridimensional del domo. Se muestran el frente del flujo, hacia el SW y la falla Tenayuca, en la porción SE.

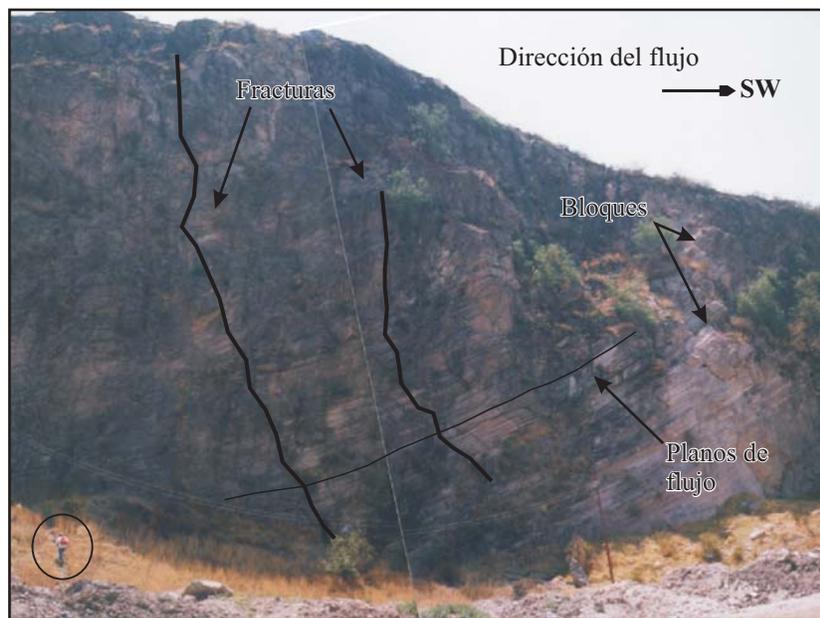
Figura 9. Parte de la estructura interna que se puede reconocer en un corte vertical, en la porción SW del domo, donde se aprecia el bandeamiento de los planos de flujo y fracturas asociadas al emplazamiento. El círculo señala una persona como escala.

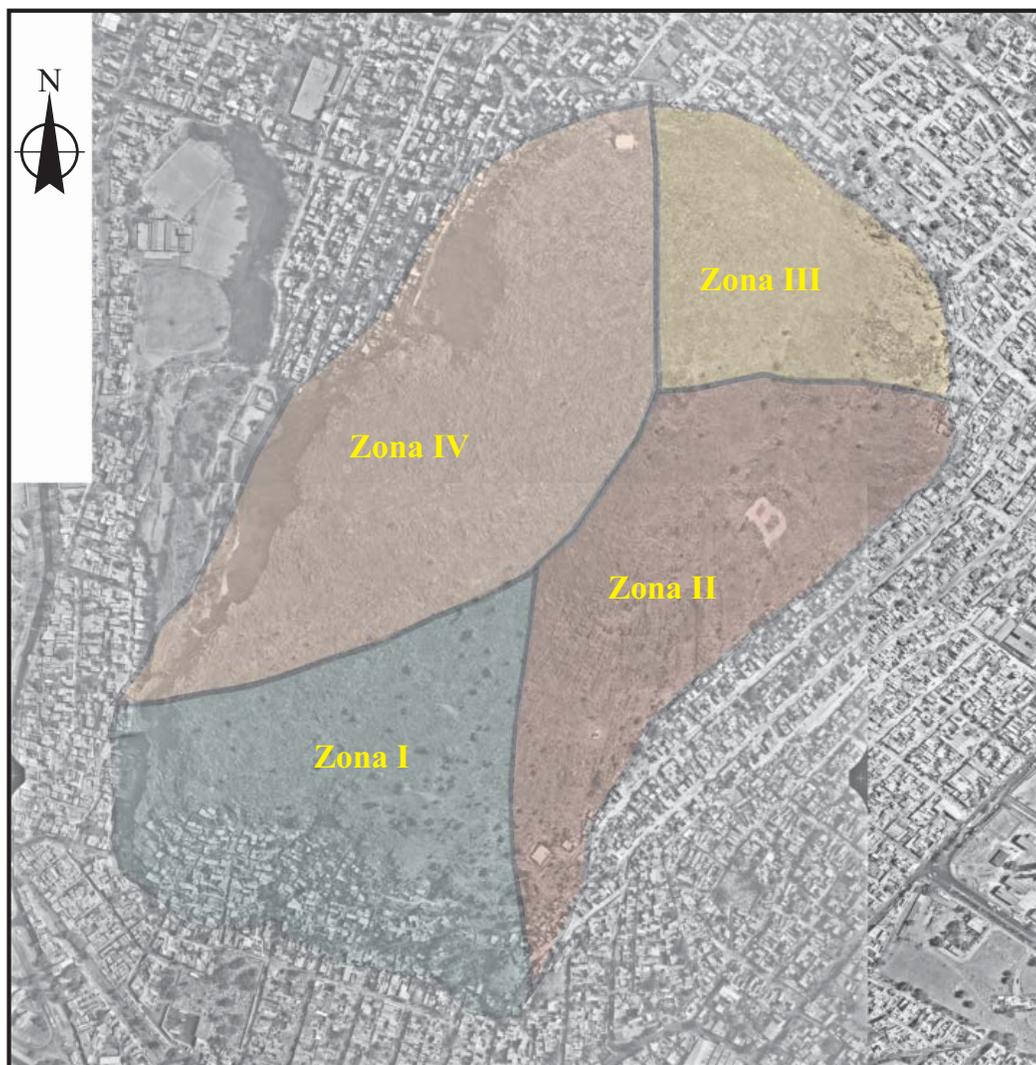
Con base en la fotointerpretación, los recorridos de campo y las características morfológicas y estructurales del domo, se delimitaron cuatro zonas (Figura 11) que presentan rasgos característicos en función del fracturamiento y

Figura 11. Zonificación general del domo El Tenayo. La zona I corresponde con el frente del derrame (SW), las zonas II y IV con los flancos SE y NW respectivamente y la zona III con la parte trasera del domo (NE).

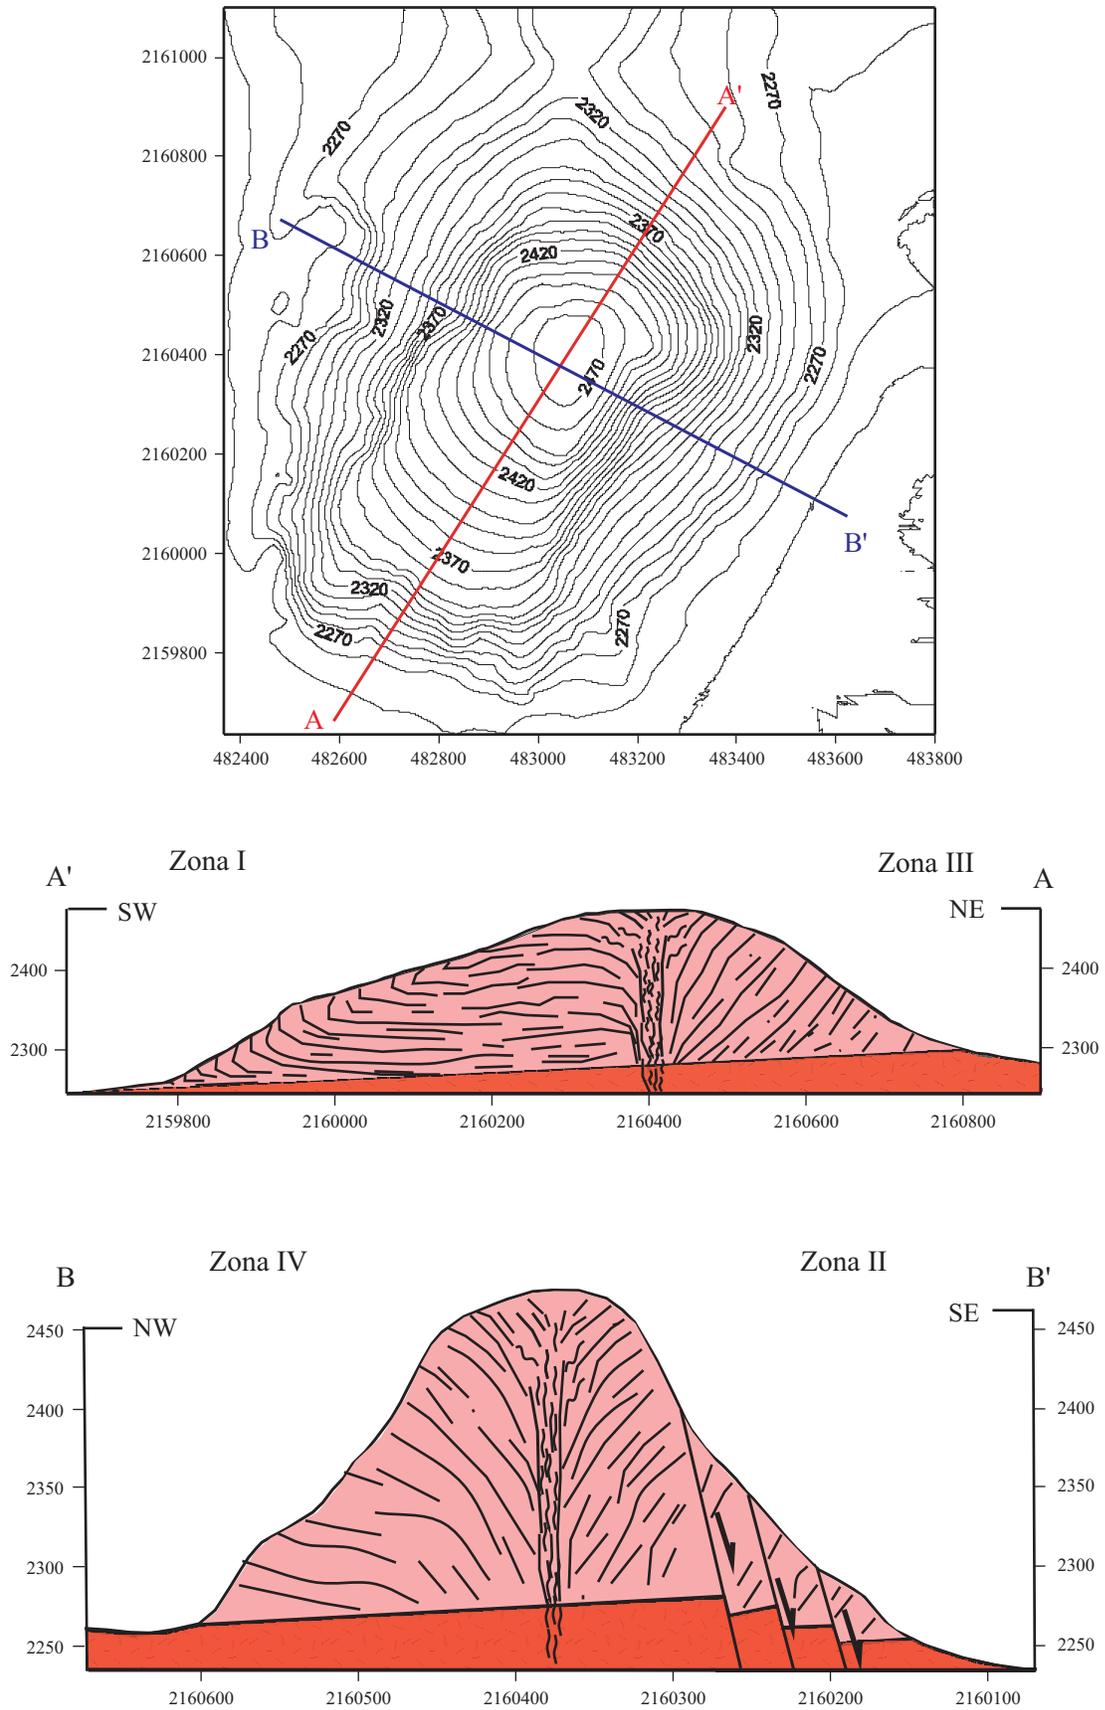
Figura 12. Secciones del domo, que muestran los rasgos de la falla, del frente del flujo y del basculamiento.

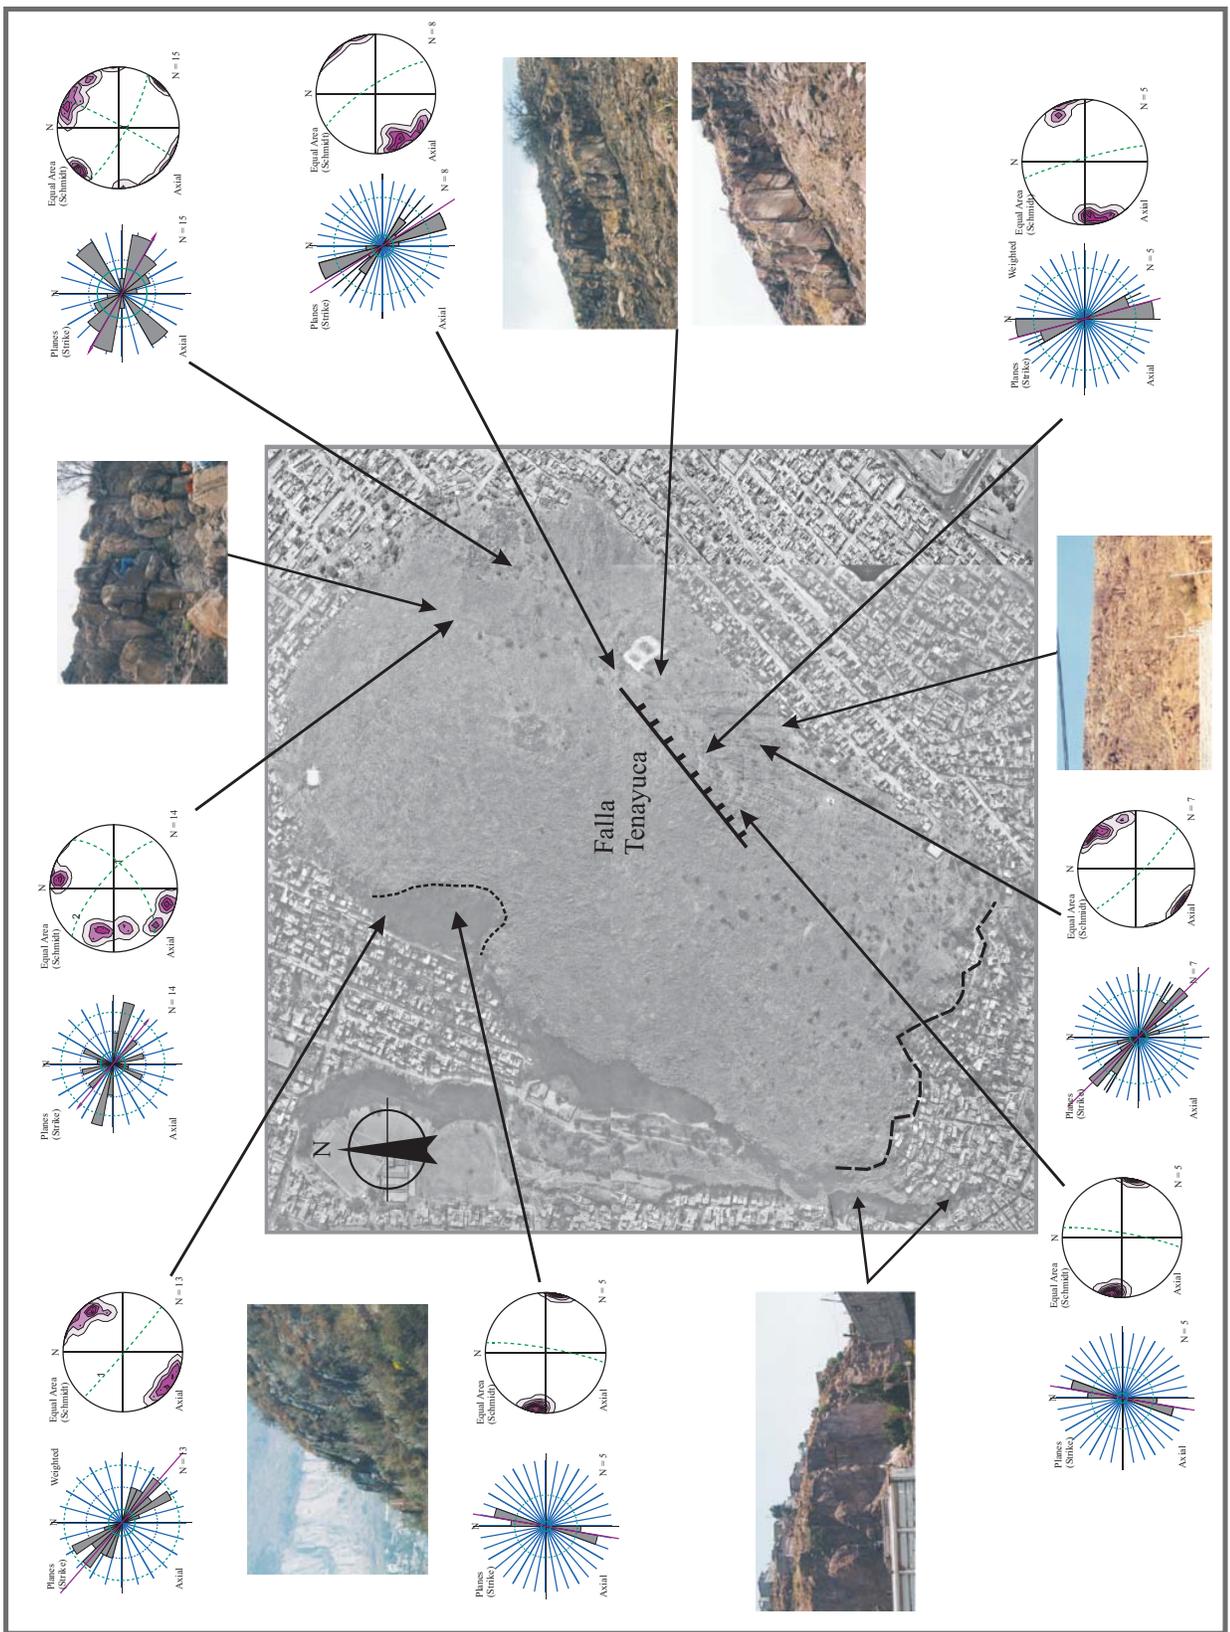
tamaño y geometría variada, lo que controla la distribución y tipos de PRM presentes. Las familias de discontinuidades que afectan al domo y definen la estructura interna y de la superficie son básicamente tres: planos de flujo, juntas de enfriamiento y fracturas de origen tectónico. Los planos de flujo se forman como respuesta a la fricción generada entre las paredes del conducto durante el ascenso del magma y se deforman en respuesta a los cambios de velocidad durante el avance del flujo, entre otras razones; las juntas de enfriamiento, se forman como respuesta al cambio en el estado de esfuerzos debido a variaciones de temperatura durante el flujo (Fink y Anderson, 2000) y las fracturas son inherentes al proceso de fallamiento normal (Figura 20).

Figura 20. Aspecto general del domo y de los puntos de muestreo de fracturamiento principal y asociado. Se muestra de manera esquemática la falla Tenayuca, el frente del flujo y un circo de deslizamiento (con línea punteada) así como algunas imágenes de los taludes rocosos.
