El intemperismo de calizas en monumentos prehispánicos mayas. El caso de la cornisa del edificio 5N2, Río Bec

Luisa Straulino Mainou^{1,*}

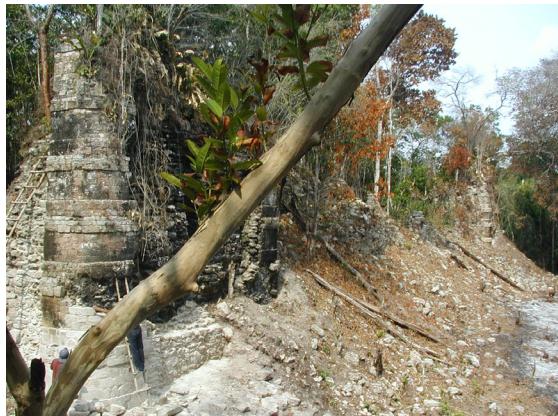
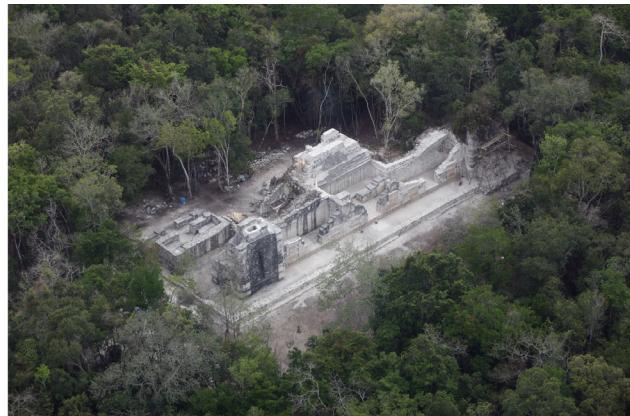
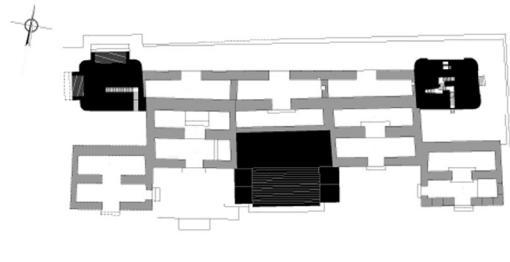
Figura 3. a) Fachada norte del edificio 5N2 antes de las excavaciones. Fotografía proporcionada por Dominique Michelet. b) Vista superior del edificio 5N2 después de las excavaciones y de la restauración arquitectónica. Fotografía proporcionada por Dominique Michelet c) Planta del edificio 5N2 (levantamiento Dominique Michelet, J. Damián Álvarez; digitalización Céline Gillot).

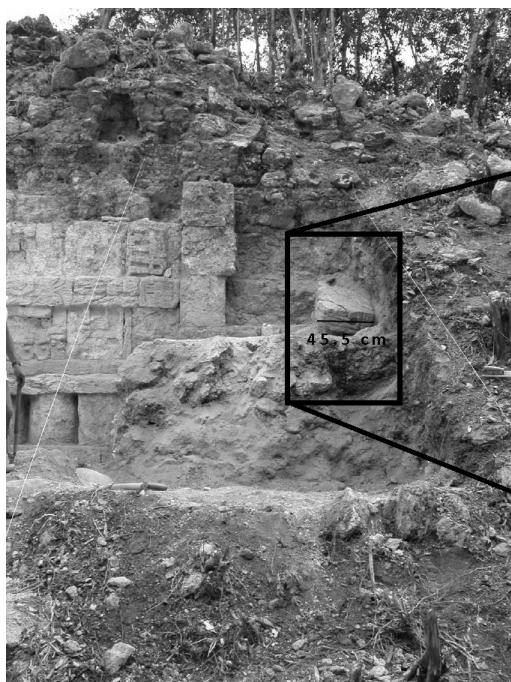
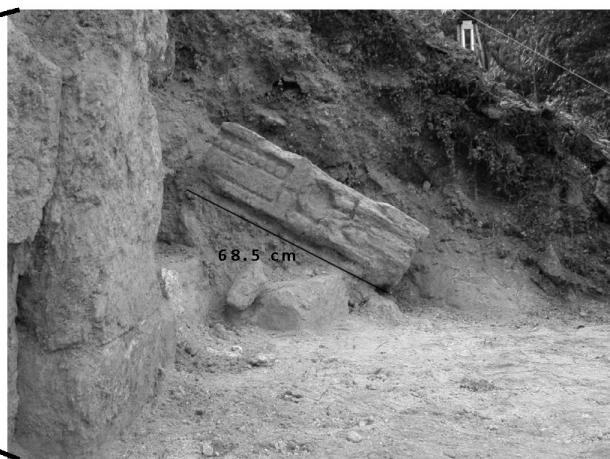
La cornisa del edificio 5N2 (Figura 3) de la zona arqueológica de Río Bec está constituida por 77 piezas de caliza esculpida y decorada con estuco. Estas rocas se encontraron en el nivel de destrucción del edificio, bajo una capa de suelo enriquecida en humus (Figura 4) (Michelet *et al.*, 2005, 2006).

Figura 4. a) Vista frontal de la fachada norte del edificio 5N2. A la derecha de la imagen se observa una roca perteneciente a la cornisa (piedra esquinera con motivo del monstruo de la tierra) en el derrumbe, atrás se nota parte de un panel decorativo. b) En la fotografía se observa un detalle de la roca esquinera. Es de notar la capa de suelo enriquecido con humus. Fotografías de excavación proporcionadas por Dr. Dominique Michellet.
