# COMENTARIOS RELATIVOS AL TIPO DE FALLA EN LOS MUROS DE CONCRETO DE EDIFICIOS CHILENOS EN EL SISMO DEL 27 DE FEBRERO DE 2010

Ángel San Bartolomé, Daniel Quiun y Wilson Silva<sup>1</sup>

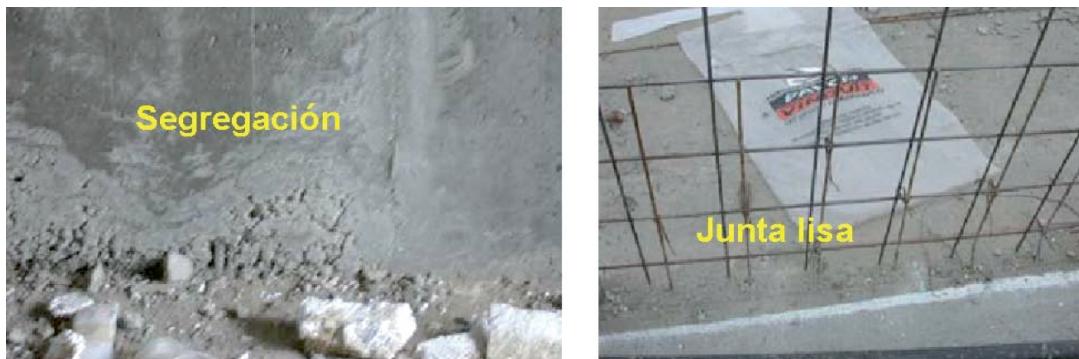
Por lo general, este tipo de falla es una derivación de la falla por flexión, producida al conectarse las dos grietas formadas por flexión en ambos extremos del muro (Fig. 6. Edificio Central Park). Esta falla se produce generalmente en las juntas de construcción del muro (Fig. 9); se agrava cuando existe segregación del concreto, cuando las juntas son lisas o cuando los traslapos del refuerzo vertical son realizados en la misma sección transversal (Fig. 10). También, cuando se diseña al refuerzo vertical sólo por flexión, sin considerar que en simultáneo actúa la fuerza cortante, adoptando sus valores máximos al mismo instante durante el sismo (Ref. 7).

**Fig. 10.** Algunas de las causas de la falla por deslizamiento.

Un estudio experimental realizado por San Bartolomé *et. al.* (Ref. 7) para controlar la falla por deslizamiento, indicó la necesidad de adicionar al refuerzo vertical requerido por flexión, espigas en las juntas de construcción, diseñadas para absorber la fuerza cortante asociada al mecanismo de falla por flexión, considerando que el momento flector y la fuerza cortante actúan en simultáneo, alcanzando sus valores máximos al mismo instante. Esta propuesta es diferente a lo especificado por la Norma E.060 peruana (Ref. 9), donde se reutiliza a las barras verticales requeridas por flexión para soportar el corte-cizalle. La aplicación de esta propuesta en los edificios chilenos, habría controlado la falla horizontal por esfuerzo cortante en su zona central superior.

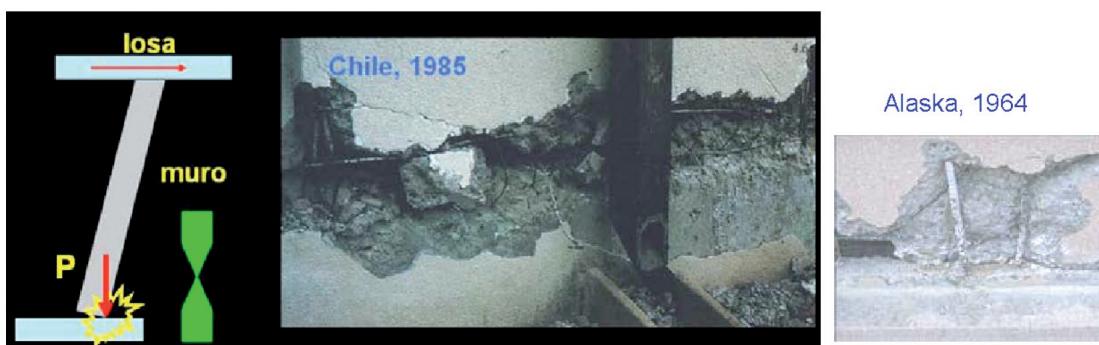
La falla por deslizamiento es muy peligrosa, porque una vez formada ésta, la losa de techo arrastra al muro en la dirección transversal a su plano, haciéndolo girar en torno al borde longitudinal del plano de falla (Fig. 11). Por tanto, la carga de gravedad ( $P$ , en la Fig. 11) se concentra en ese borde triturándolo y formando una falla en forma de reloj de arena, con la consecuente reducción de la sección transversal y el posible pandeo del refuerzo vertical interno por efectos de la carga de gravedad, o su posible falla por cizalle.

**Fig. 11.** Consecuencias de la falla por deslizamiento.
