Incêndios em estruturas de concreto - Estudos de caso significativos em São Paulo

A. F. Berto*

Fires in concrete structures - Significant case studies in São Paulo

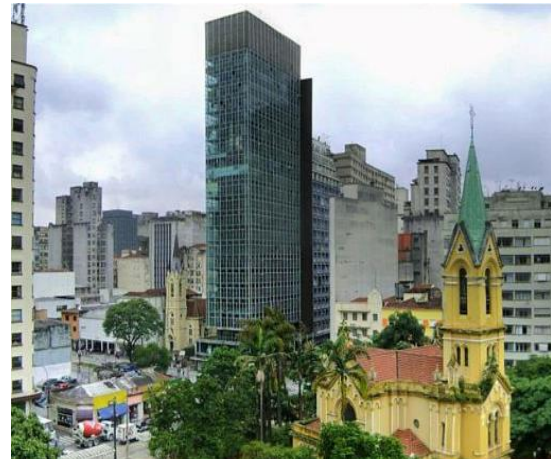
O caso do incêndio do edifício Wilton Paes de Almeida, ocorrido em São Paulo em 2018, ilustrado nas Figuras 4, 5 e 6, que dominou concomitantemente uma dezena de pavimentos, evidenciou a coincidência de dois fatores perniciosos que propiciaram a ruína total de sua estrutura de concreto apenas 80 minutos após o início do incêndio: os esforços de dilatação térmica dos elementos estruturais de concreto que compunham vigas e lajes dos pavimentos afetados pelo incêndio, encontraram na face composta por uma parede estrutural (geminada com um bloco de grandes edifício) a rigidez necessária para direcionar o esforço de dilatação térmica para os pilares que compunham a estrutura do edifício, em especial para aqueles associados ao núcleo central de circulação; a distribuição assimétrica do conjunto de pilares determinou o direcionamento predominante desse esforço para os pilares integrados ao núcleo central de circulação (Helene, 2018). Essa situação determinou a ruína desses pilares e, conseqüentemente, provocou o desabamento de toda a estrutura. Essa situação foi, adicionalmente, agravada pela concepção estrutural temerária da estrutura de concreto como um todo, que atualmente não atenderia a norma brasileira de dimensionamento de estruturas de concreto.

Figura 4. Edifício Wilton Paes de Almeida, localizado no centro da cidade de São Paulo

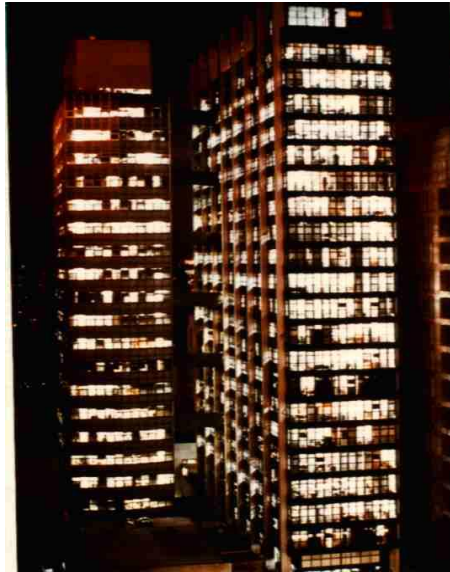
O caso mais impressionante de incêndio aqui relatado, por conta da grande área construída concomitantemente dominada pelo fogo (mais de 20.000 m²), que definiu o colapso de parte da estrutura de concreto, ocorreu em São Paulo em 1987 e está ilustrado nas Figuras 7, 8, 9, 10, 13, 14, 15, 16 e 17. Esse caso está comentado no próximo tópico.

Figura 7. Edifícios Sede I e Sede II da Companhia Energética de São Paulo - CESP

Apesar de ter ocorrido o desabamento em apenas uma parte da estrutura do edifício Sede II, dividindo-o em dois, o que restou de sua estrutura e também da estrutura do edifício Sede I, sofreu danos gravíssimos, de forma que, após o incêndio, havia o risco iminente de desabamento total dos dois edifícios. Tal situação justificou a necessidade urgente de demolição dos dois edifícios.
