Documentación de las manifestaciones patológicas del Pórtico del Bautismo Cultural de Goiânia - monumento histórico *Art Déco*

Documentation of the pathological manifestations of the Portico of the Cultural Baptism of Goiânia - *Art Déco* historical monument

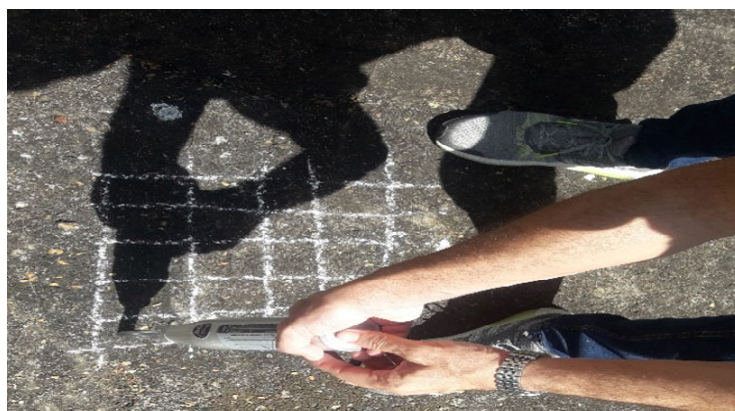
Figura 7. Ejecución de la prueba de esclerometría

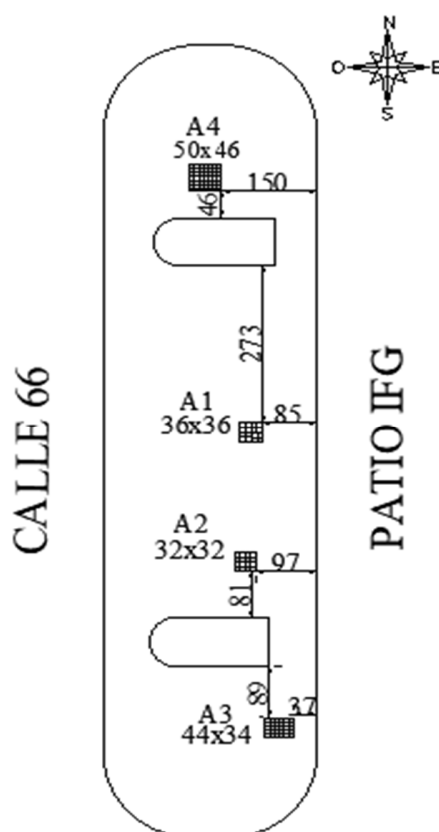
Figura 8. Localización de las áreas analizadas para el ensayo de esclerometría

Las pruebas de esclerometría apuntaron a la baja resistencia del hormigón, mientras que la prueba de pacometría reportó problemas de cobertura. Ambos resultados refuerzan el daño estructural que afecta a la estructura ya perceptible en la inspección visual.

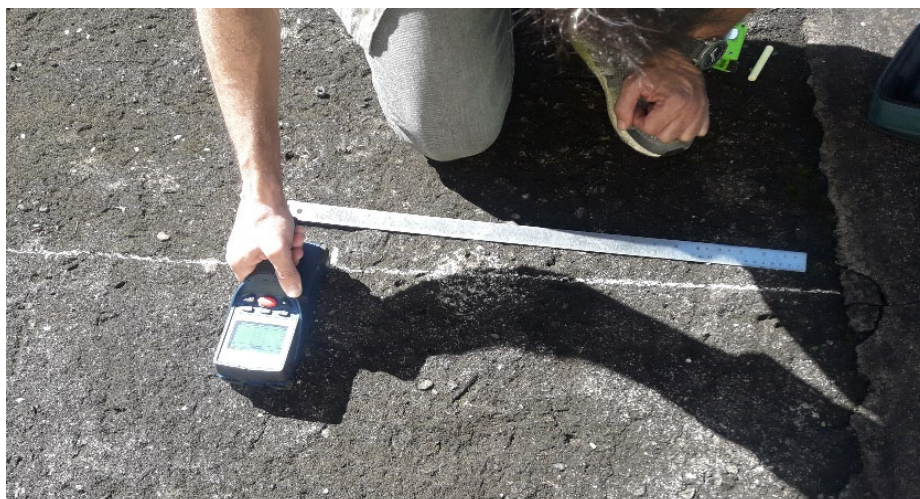
Figura 9. Ejecución de la prueba de pacometría

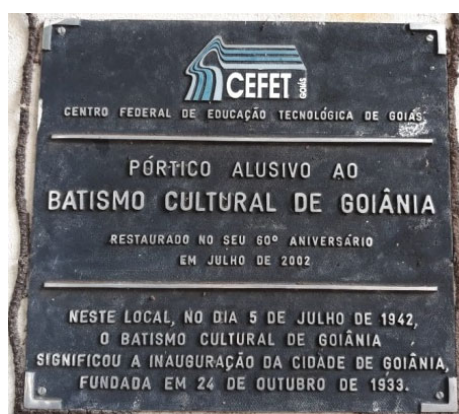
En cuanto a los planes de mantenimiento e informes de monitoreo de mantenimiento, se informó que estos no existían, así como el diseño original del Pórtico. Cerca del Pórtico, se encontró una placa (Figura 16) que indica que fue restaurada en su 60 aniversario en 2002, pero no hay registros que detallen cómo se produjo esta intervención.

Figura 16. Placa de identificación del pórtico
