Avaliação não destrutiva das vigas de madeira do edifício Narciso López no Centro Histórico de Havana para reutilização em sua restauração

A. Hernández Oroza^{1*} , E. Berreo Alayo¹, R. Expósito Mendez¹

Non-destructive evaluation of the wooden beams of the Narciso López building in the Historic Center of Havana for reuse in its restoration

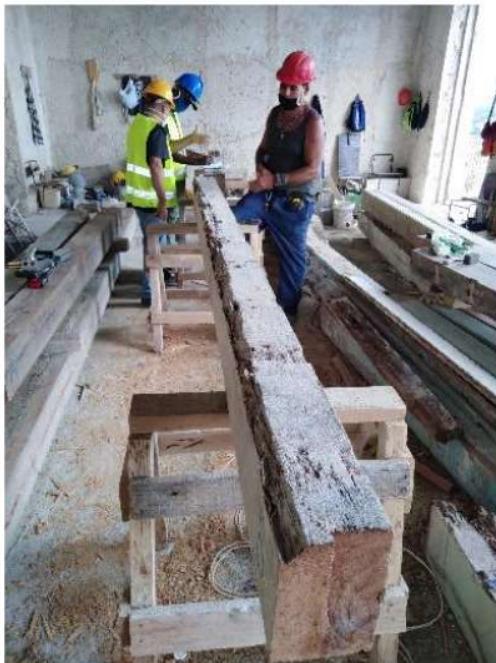
Figura 3. Etapa de inspeção detalhada em viga montada em burros de madeira

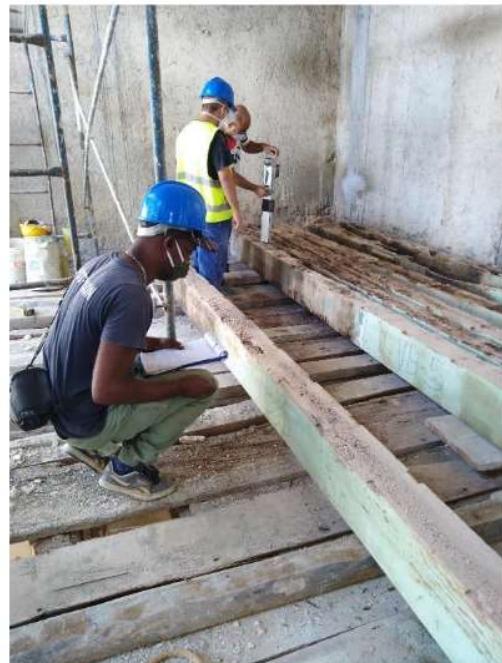
Figura 4. Inspeção e classificação visual de vigas desmontadas

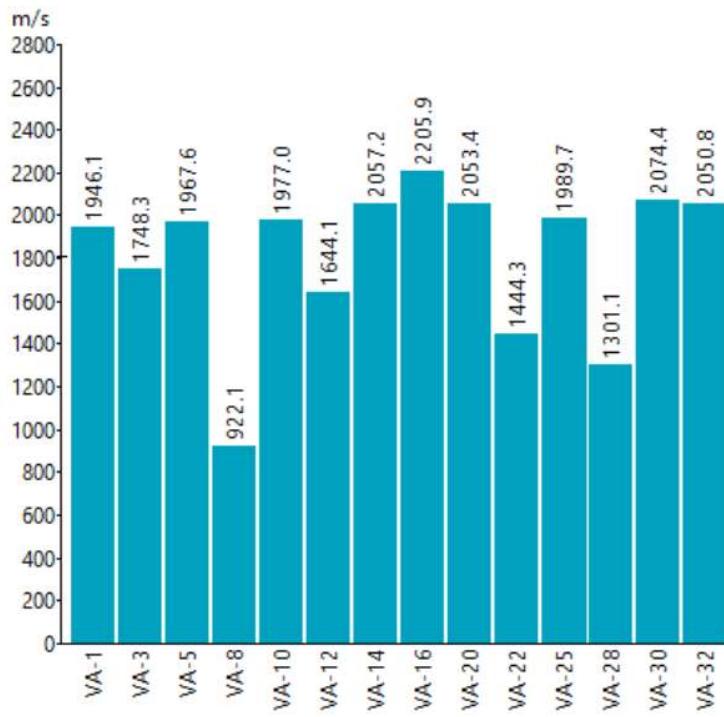
Figura 12. Resumo das medições VPU em um ponto de teste para as vigas de madeira. Dados extraídos do software Proceq PunditLink

Nos resultados de VPU obtidos, apenas duas vigas (VA-8 e VA-28) apresentam valores inferiores ao limite estabelecido de 1400 m/s, sendo classificadas como “madeira deteriorada”. Isso pode ser devido à infestação de fungos por apodrecimento, amolecimento e lascamento na madeira que se espalhou nas vigas, o que se reflete na saída da velocidade de transmissão da onda entre os transdutores. Ao longo dos anos de exploração do imóvel, não é possível determinar as causas pelas quais estas vigas sofreram uma deterioração consideravelmente maior do que as restantes. É possível que a sua localização tenha coincidido com a de zonas húmidas como casas de banho ou cozinhas, embora os teores de humidade registados não apresentem valores extremos que suportem esta hipótese. A análise estatística dos dados (Tabela 4), em que foram excluídos os feixes VA-8 e VA-28, mostra uma dispersão para VPU inferior a 10%, com confiabilidade de 95%, de modo que para o restante dos valores a população de dados obtidos é aceita.

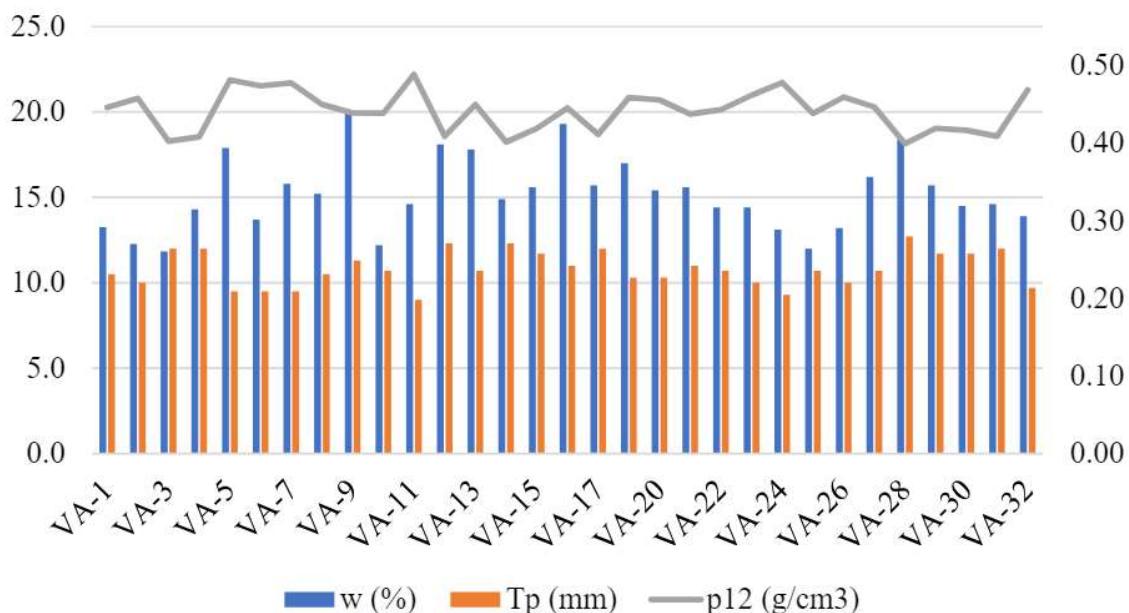
A densidade mínima das vigas foi de $0,4 \text{ g/cm}^3$. Isso corresponde a uma classificação de classe de resistência superior a C35, de acordo com (Documento Básico SE-M, 2019). Os resultados de VPU inferiores a 1400 m/s obtidos para VA-8 e VA-28 inferem que a deterioração por podridão e fissuras se estende para o interior do elemento. No entanto, seus resultados de profundidade de penetração não foram significativos em comparação com as demais vigas.

Isso mostra que a estimativa do estado de conservação da madeira com base na densidade calculada pelo penetrômetro, pode levar a falsos positivos se não for combinada com outras técnicas de medição. A dureza da madeira no ponto de impacto da agulha pode resultar em um valor alto que não reflete a deterioração no interior do material. A Figura 13 mostra a análise geral dos resultados que correlacionam o teor de umidade/penetração/densidade calculada. Nos casos de VA-9 e VA-16, identifica-se como atingem um valor de penetração $\geq 11,0 \text{ mm}$ para umidade próxima a 20%, no qual seria esperado um amolecimento da madeira que resultaria em maior penetração, como acontece com o VA-28. A comparação do teor de umidade entre essas vigas é muito semelhante, mas com resultados opostos. No caso de VA-9 e VA-16 não apresentaram lesões e mantiveram VPU maior que 2000 m/s, enquanto que em VA-28 o avanço das lesões para o interior do feixe foi confirmado com resultados de PUV inferior a 1400m/s.

Figura 13. Relação dos resultados de umidade, penetrômetro e densidade calculada a 12% para todas as vigas de madeira estudadas

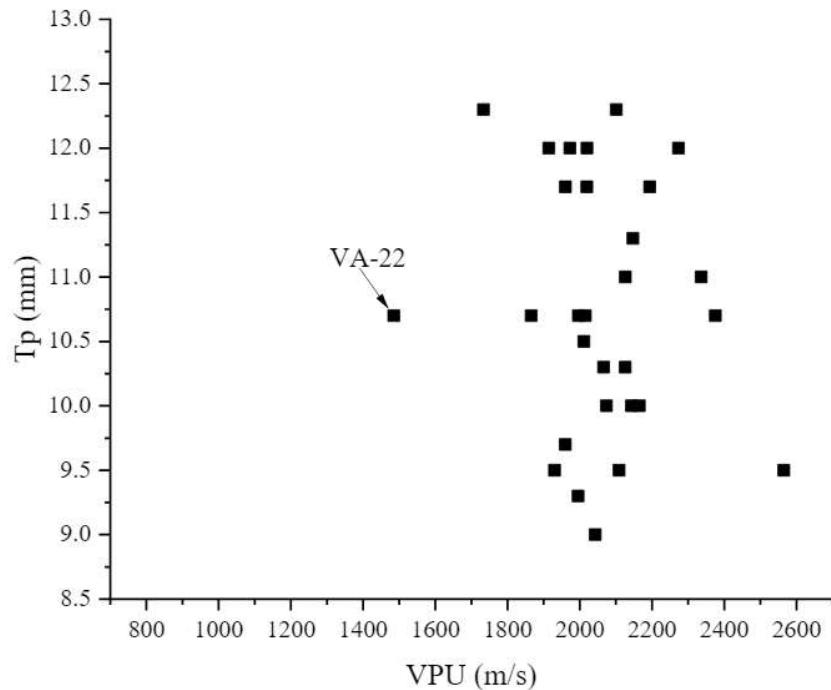
Do total de medições de VPU realizadas, 82% oscilou em uma profundidade de penetração entre 9,0 mm e 12,0 mm. Na análise gráfica (Figura 14) pode-se observar como o conjunto majoritário de resultados ocupa a faixa entre 1800 m/s e 2400 m/s para o referido intervalo. O gráfico permitiu identificar o feixe VA-22 como uma variável distante da média populacional com resultado de $\text{VPU}= 1485,10 \text{ m/s}$. Se forem levados em conta o desvio padrão calculado e as lesões presentes na viga, seria razoável por razões de segurança estrutural substituí-la por uma nova. Os valores obtidos das equações propostas para estimar o f_k e o MED apresentam uma alta correlação entre eles (Figura 15), caracterizando as vigas na classe estrutural ME-2 (UNE 56544, 2011), sobre as quais devem aplicar todos os ações de restauração e consolidação necessárias para sua reutilização.

Figura 14. Relação dos resultados de VPU vs Tp para as vigas avaliadas como Madeira Sadia
