Diagnóstico e proposta de solução para as lesões presentes na laje do Convento de Santa Clara de Asís

Diagnosis and solutions proposal to the damages present in the ceiling of the Convent of Santa Clara de Asís

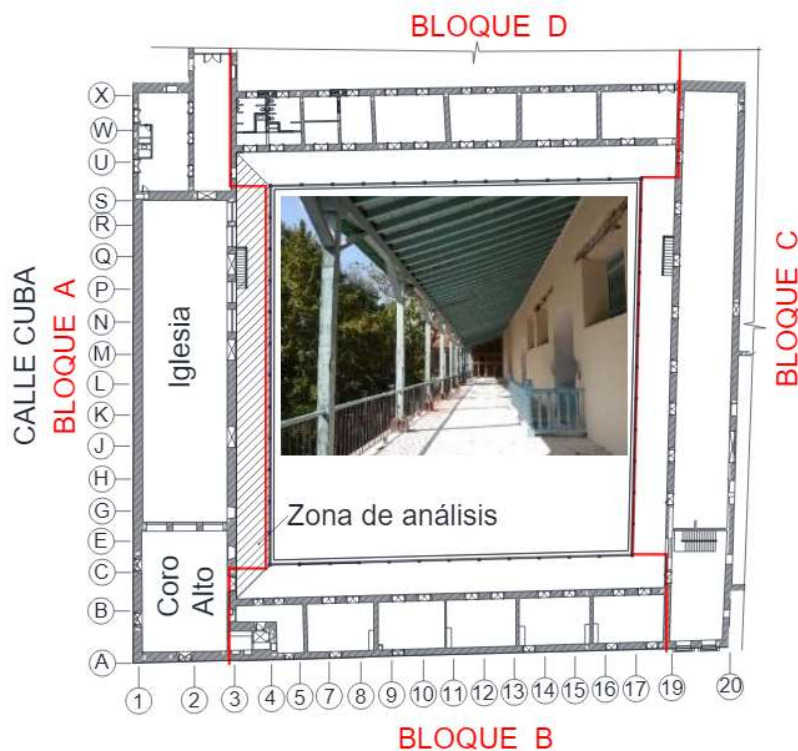
A estrutura localiza-se no piso superior do primeiro claustro, em direção ao bloco A (Figura 1). Baseia-se numa laje de madeira e prancha composta por 98 vigas de 9 cm x 13 cm (base x altura), espaçadas entre 43 cm e 45 cm com inclinação de 17 graus da parede para os pés direitos, apoiadas eixo 3 na parede de taipa que compõe a igreja, e ao longo do eixo 4 em uma viga deslizante que repousa sobre 13 pés retos. O feixe deslizante é formado por 12 feixes unidos pelo raio de Júpiter, que repousam sobre os pés direitos (Tabela 1). O telhado é feito de telhas cerâmicas vermelhas.

Figura 1. Esboço da planta do primeiro claustro, placas e fotografia da galeria estudada

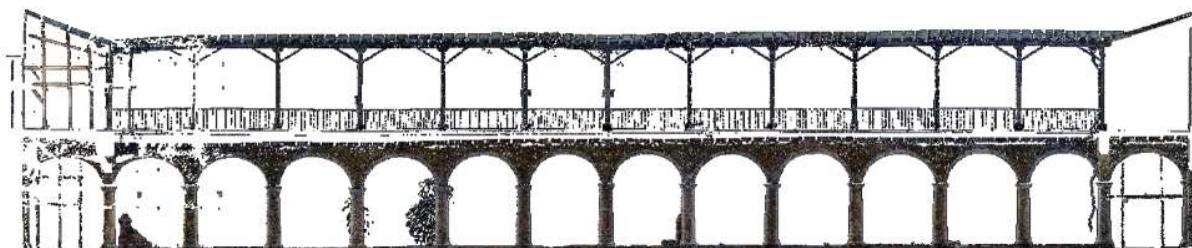
Figura 2. Ortoimagem obtida da galeria do bloco A

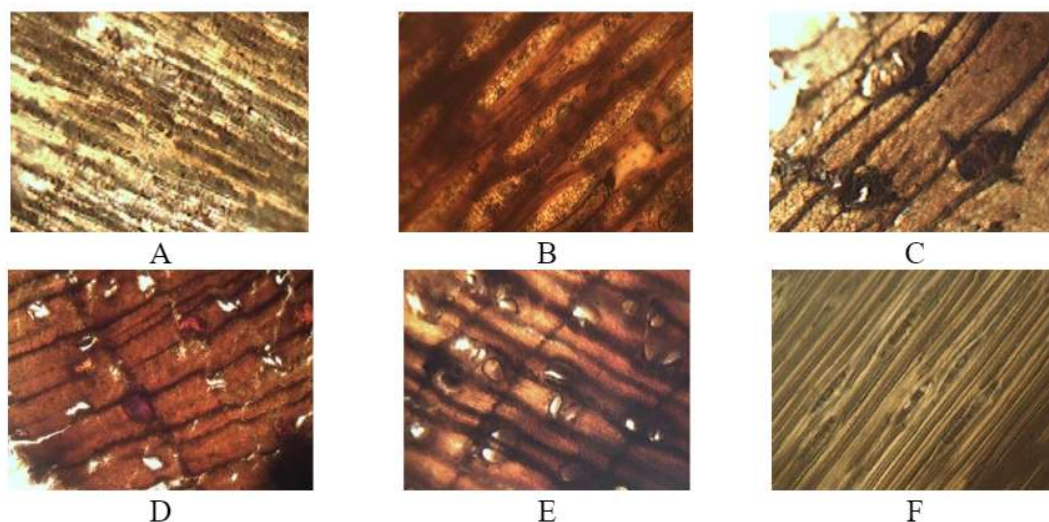
Através da aplicação do método de anatomia comparada a partir dos cortes histológicos feitos nas direções transversal, tangencial e radial, obteve-se como resultado que as espécies de madeira que formam a estrutura do piso e o sistema de sustentação dos pés direitos são: cedro (*Cedrela odorata*), pinheiro (*Pinus sp.*), baria (*Cordia gerascantus*), caguairán (*Guibourtia hymenifolia*) e acana (*Manilkara grisebachii*). A Figura 5 mostra os cortes histológicos feitos para a identificação das espécies de madeira existentes.

Figura 5. Cortes histológicos em 40x das espécies de madeira identificadas: A- ácana (corte longitudinal), B- baría (corte longitudinal), C- caguairán (corte transversal), D- cedro (corte longitudinal), E-najesí (corte transversal), F- pinho (corte longitudinal)
