Evaluación de las manifestaciones patológicas del edificio Río Negro en Anápolis-Goiás

Evaluation of the pathological manifestations of the Rio Negro building in Anápolis-Goiás.

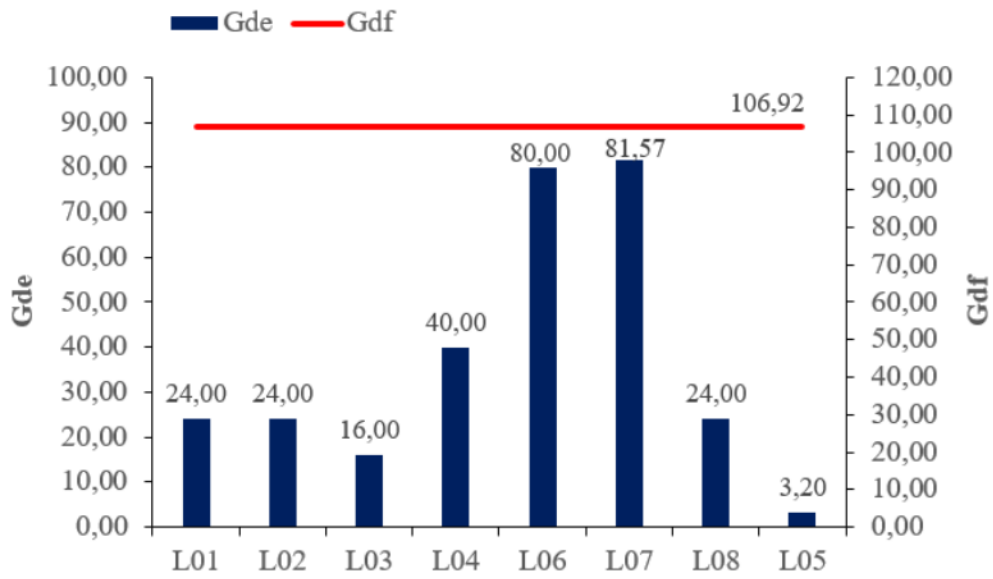
En relación con la metodología GDE/UnB (2007), es posible plantear algunos análisis basados en el modelo gráfico utilizado por Medeiros et al. (2020). En la familia de losas, los elementos L06 y L07 son los que más influyen en el cálculo del grado de deterioro de la familia, como se puede ver en la Figura 7. Además, cabe destacar que el elemento L05 no se tiene en cuenta para el cálculo del Gdf por presentar Gde inferior a 15.

Figura 7. Grado de deterioro de la losa.

Por lo tanto, en resumen, las prioridades de mantenimiento del edificio son las losas L07 y L06, que necesitan una investigación exhaustiva, para identificar si hay la necesidad de refuerzo para resistir la carga adicional y también la recuperación de sus grietas con el fin de evitar el empeoramiento de la situación.

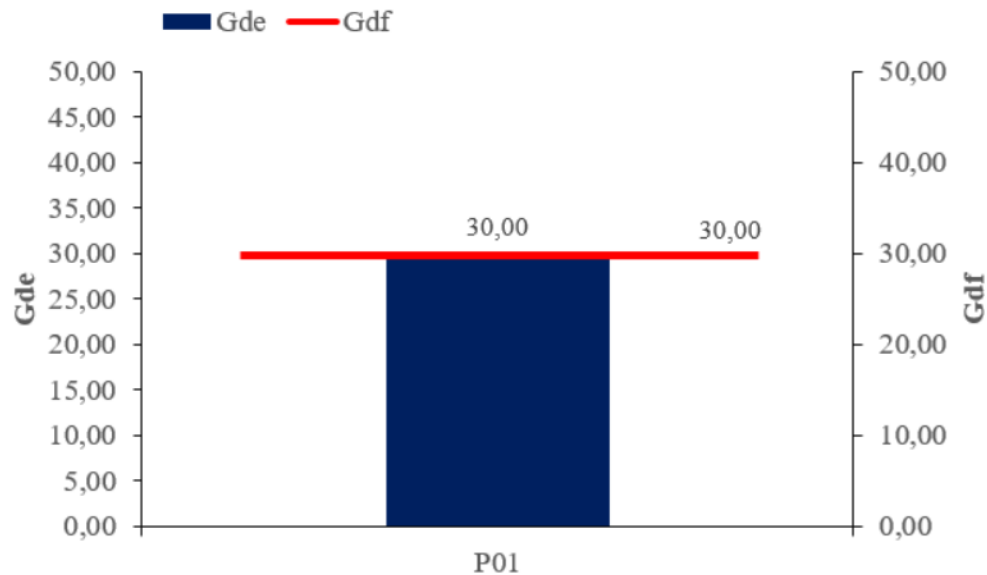
Las familias de vigas tienen grado de deterioro cero, porque no se identificó ninguna manifestación patológica en los elementos que la componen, en la familia de escaleras, el único elemento identificado presenta Gd menor a 15. Así, para ambas se calculó Gdf igual a cero. En cuanto a las familias de columnas y tanques superiores e inferiores, se observa que están compuestas por un solo elemento, por lo que el valor del grado de deterioro de la familia se corresponde con el valor del grado de deterioro del propio elemento, esto se puede ver, respectivamente, en las figuras 8, 9 y 10.

Figura 8. Nivel de deterioro de las columnas.

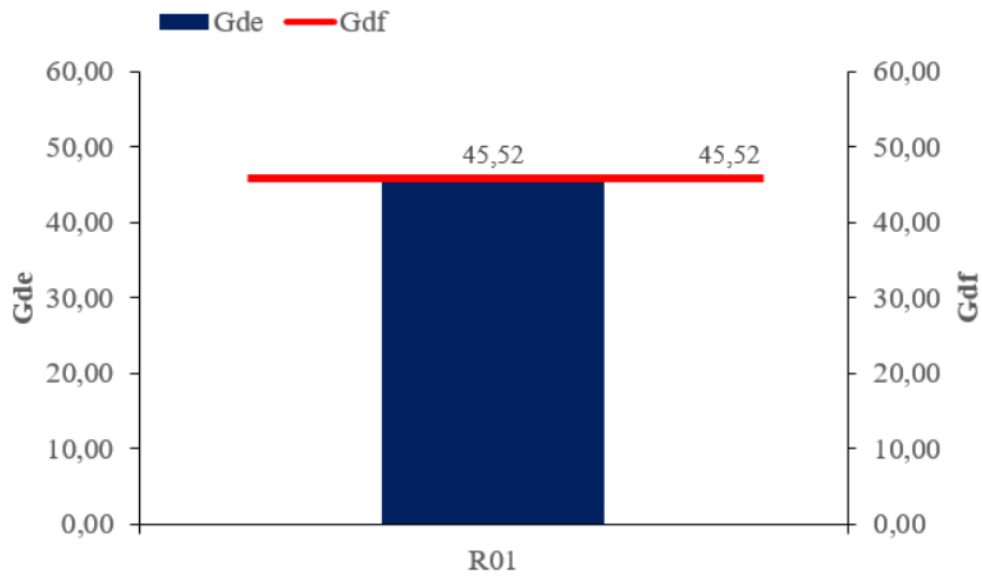
Figura 9. Grado de deterioro del tanque superior.

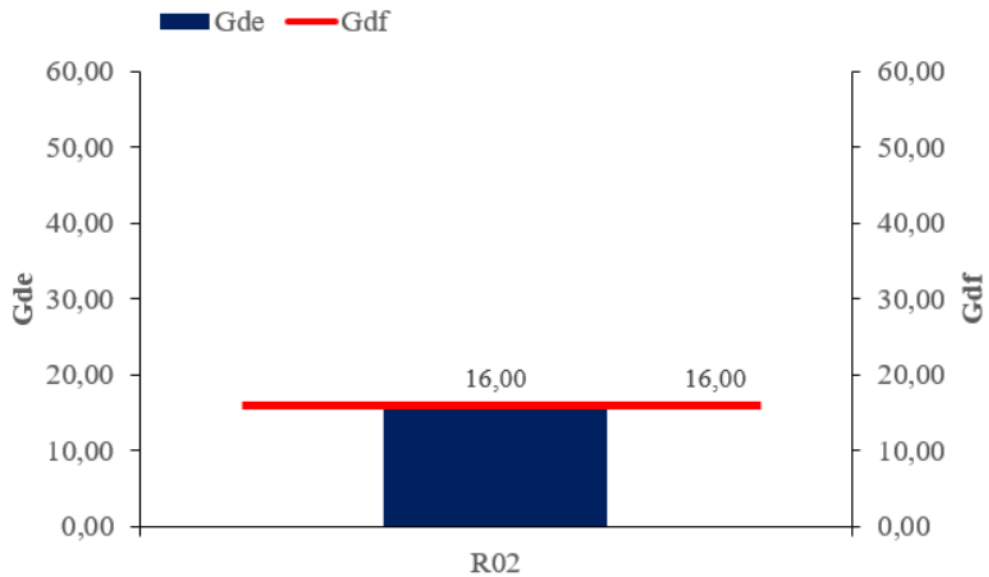
Figura 10.

Grado de deterioro del tanque inferior.

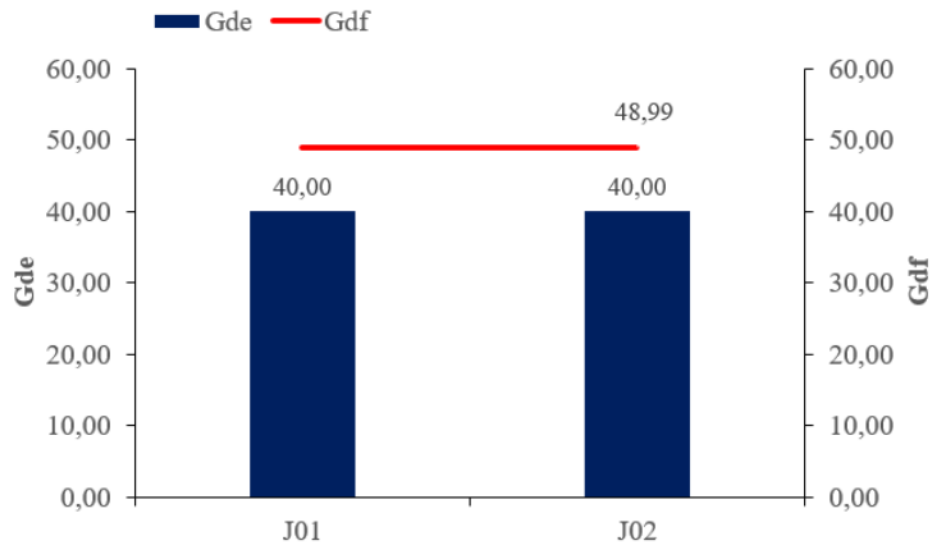
Además, en las juntas de dilatación se encontró la presencia de dos elementos que presentan el mismo grado de deterioro, pero el grado de deterioro de la familia es mayor que el valor obtenido para los elementos individuales. Así, por las formulaciones matemáticas se puede observar que la influencia de la repetición de elementos que tienen el mismo grado de deterioro no representa un incremento tan significativo, ya que tiene como referencia el valor máximo, siendo este valor multiplicado por el resultado de la raíz que implica la suma y el valor máximo. La figura 11 muestra el valor de Gdf y los valores de Gde para cada elemento.

Figura 11. Grado de deterioro de la junta de dilatación.

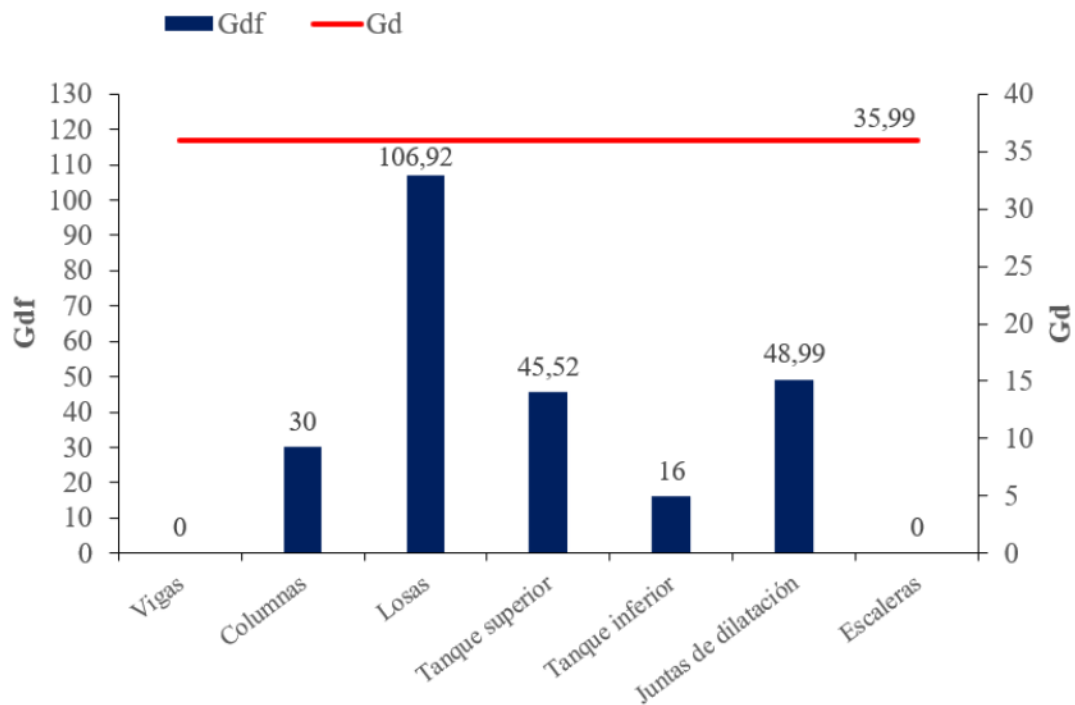
Así, al evaluar el grado de deterioro de las familias y el grado de deterioro de la estructura, se observa que las losas son las que representan la mayor influencia para que la estructura se encuentre en un nivel de deterioro medio, de 15 a 50, y por lo tanto requiere una intervención en un plazo máximo de 2 (dos) años. La figura 12 muestra los valores de Gdf de cada familia en comparación con el valor global de la estructura, Gd.

Figura 12. Grado de deterioro de la estructura.
