Revista ALCONPAT

Puesta en valor de una escuela patrimonial en zona de alto riesgo sísmico: un caso de estudio.

N. Maldonado¹, P. Martín¹, I. Maldonado¹, F. Calderón^{1,2}

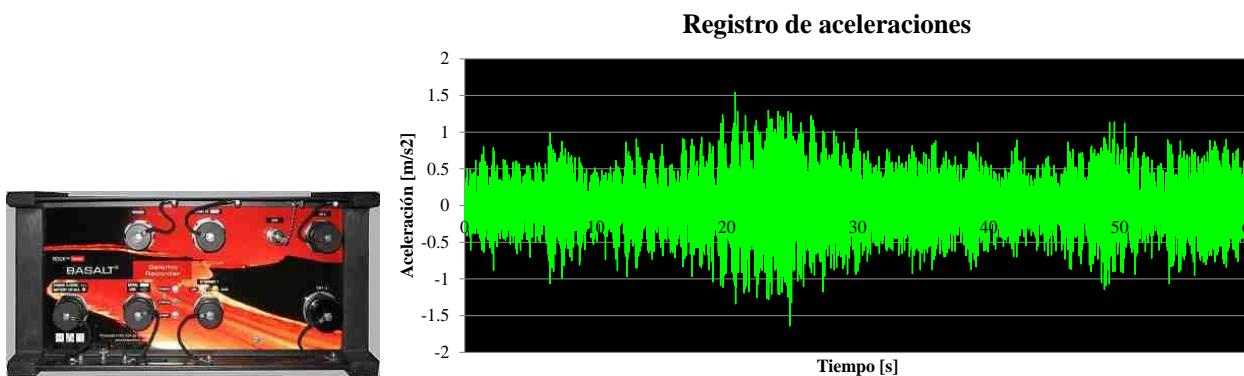
2.4.3. Control de vibraciones. La efectividad de la rehabilitación se evalúa mediante técnicas de identificación de sistemas. La misma consiste en medir las propiedades dinámicas de la estructura a través de vibración ambiental antes, durante y después de realizado el refuerzo estructural. Las vibraciones de baja amplitud provienen de distintas fuentes, entre ellas, del tránsito vehicular, de los microtremores, del viento, etc. En general en contenido de frecuencia de estas vibraciones es amplio o sea que su espectro de Fourier es prácticamente constante (un proceso estocástico estacionario, ruido blanco gaussiano en una gama de frecuencias de interés). El parámetro utilizado para medir la eficiencia del refuerzo estructural en este caso fue el periodo de los muros medido en la parte superior de los mismos. Antes de iniciarse los trabajos de refuerzo se midió la vibración ambiental en la estructura a fin de conocer los períodos de la misma con el nivel de daño existente. Una vez consolidada la fundación y reforzados los muros, se realizaron nuevas mediciones y de esta manera se puede conocer el grado de recuperación que ha tenido la estructura hasta esa etapa. El método para determinar los períodos es el de detección de picos, el cual consiste en obtener los espectros de densidad de potencia (espectro de Fourier al cuadrado) para los registros de aceleración, donde se identifican de manera visual los períodos de vibración de la estructura estudiada (Palazzo, 2000). Para la medición de vibraciones se utilizó un acelerómetro Basalt de Kinematics. La duración de los registros es de 1 minuto y la frecuencia de muestreo de 200 Hz. En la Figura 7 se presenta el instrumental utilizado y un registro de aceleración debido a vibraciones ambientales.

Figura 7. Acelerómetro digital Basalt (Kinematics) y un registro de aceleraciones.

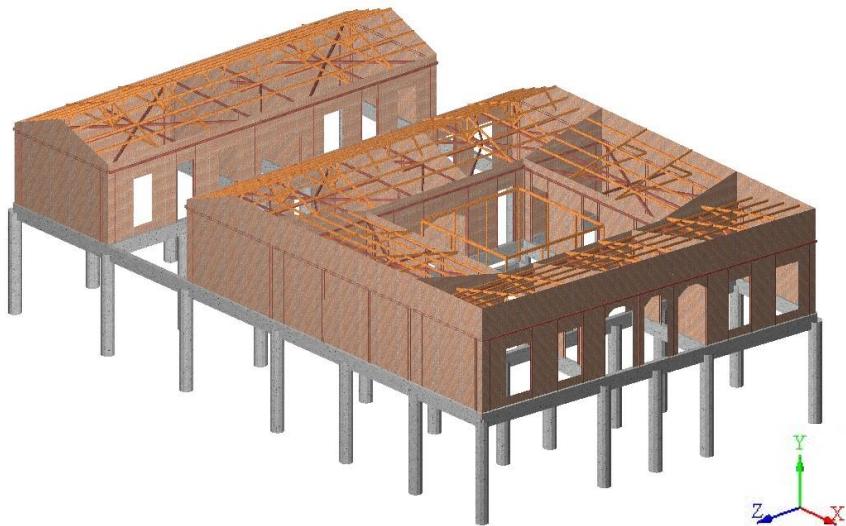
Figura 9. Modelo estructural adoptado

La estrategia planteada para la verificación estructural del edificio formula un modelo (Figura 9) de elementos finitos no lineal, utilizando elementos isoparamétricos de 8 nodos (3D), con modelos constitutivos que simulan el comportamiento no lineal de la mampostería a fin de verificar la estructura ante las distintas acciones, considerando ya el daño existente de la estructura, por los distintos descensos de apoyo que la misma ha sufrido (Plaxis VB, 2004; Abaqus, 2011), y por otro lado se analiza la estructura, en forma lineal, mediante un software de elementos finitos, que permite el diseño y verificación de la solución propuesta y que permite dimensionar los distintos elementos estructurales (SAP, 2000). En la Figura 10 se puede observar un resultado representativo del estudio numérico realizado. En ella se aprecia la concentración de

tensiones asociada a los encuentros de muros y a los puntos de aplicación de cargas, puntos que deberán ser reforzados localmente, en tanto que el resto de la mampostería se encuentra sometida a un nivel tensional normal por debajo de las tensiones máximas. El sistema estructural subsistente, en particular los muros, mantienen un nivel de tensiones por debajo de su capacidad.

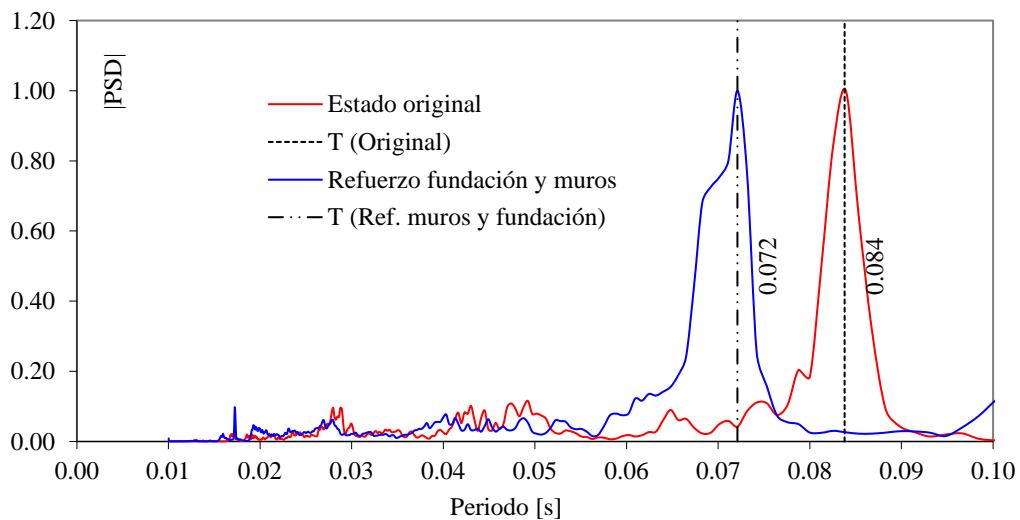
Para los resultados de la medición de vibraciones ambientales se presenta la Densidad Espectral de Potencia normalizada ($|PSD|$). En la Figura 15 se muestra el análisis del muro sur, la curva roja es el espectro de potencia obtenido a partir de las mediciones tomadas en la estructura dañada antes del comienzo de los trabajos de refuerzo, donde se observa que el periodo fundamental de ese muro es de 0,084 s en sentido perpendicular al muro. Luego del refuerzo de fundaciones y reparación de fisuras se realizan nuevas mediciones de vibraciones, donde la curva azul es el espectro de potencia. El corrimiento del pico a 0,072 s representa una disminución del periodo del muro en el sentido analizado. Debido a que la masa no cambió significativamente, el cambio sería atribuible al aumento de rigidez de 36% estimado según la ecuación (1) derivada de la ecuación de periodo para un vibrador de un grado de libertad.

Figura 15. |PSD| muro analizado. Estado original, reforzado y periodo teórico.

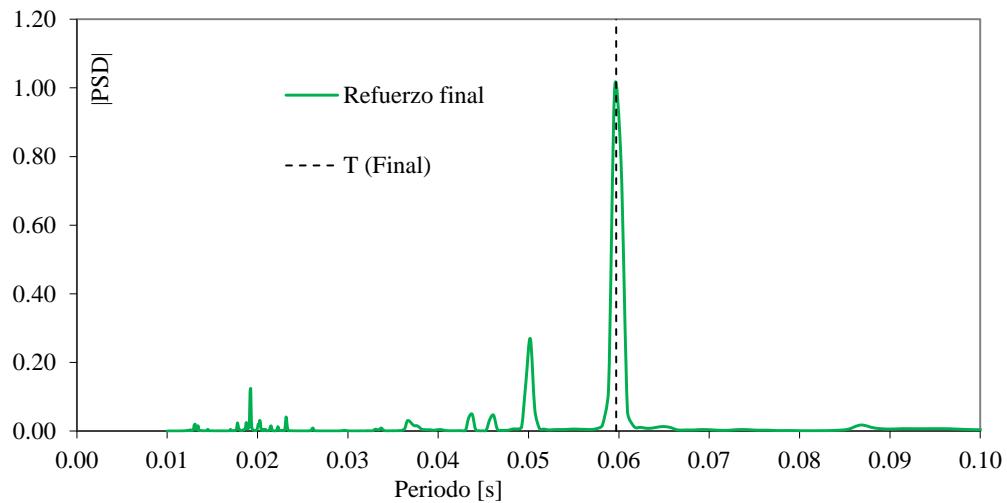
Finalmente una vez realizado el emparrillado metálico cuyo objetivo fue el de rigidizar a nivel de cubierta el edificio, se miden nuevamente las vibraciones para conocer el periodo final del edificio. En la Figura 16 se presenta el espectro de potencia, donde se ve que el periodo final de la estructura es de 0,059 s.

Figura 16. $|\text{PSD}|$ Periodo final de la estructura.

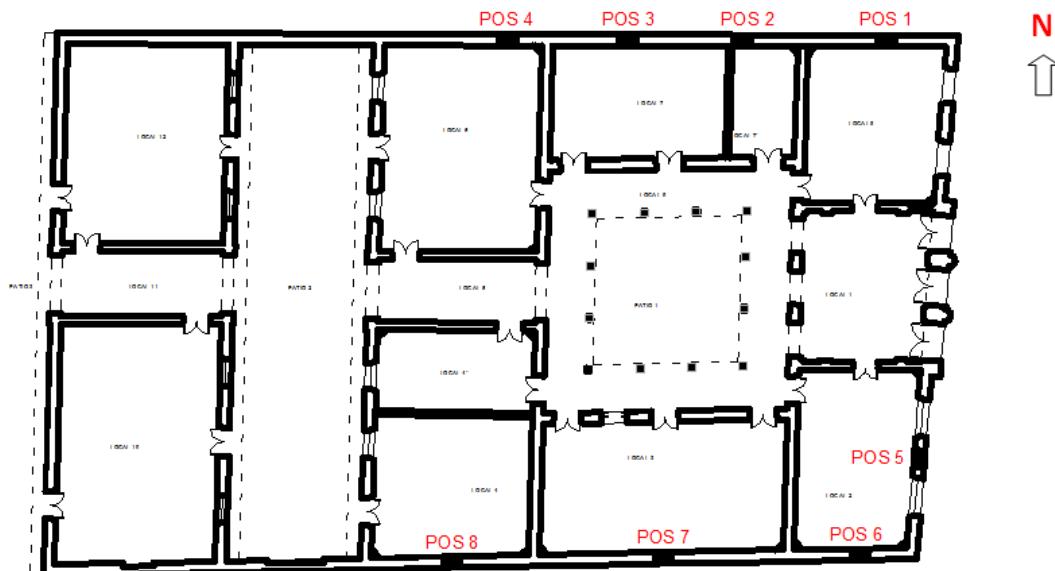
Este índice de aumento de rigidez se evaluó en cada posición [POS #] que se indican en la Figura 17 y cuyos resultados se presentan en la Tabla 2.

Posición	Irigidez [%]	Dirección analizada
POS 1	0	N-S
POS 2	0	N-S
POS 3	3	N-S
POS 4	0	N-S
POS 5	91	E-O
POS 6	16	N-S
POS 7	36	N-S
POS 8	72	N-S

Figura 17. Posición de las mediciones de vibraciones ambientales.
