## Estudio de los daños y refuerzos necesarios para la recuperación del techo de la iglesia de Salsipuedes-Córdoba-Argentina

J. L. Gómez<sup>1</sup>, K. Klein<sup>1</sup>, G. Montiel<sup>2</sup>

## RESUMEN

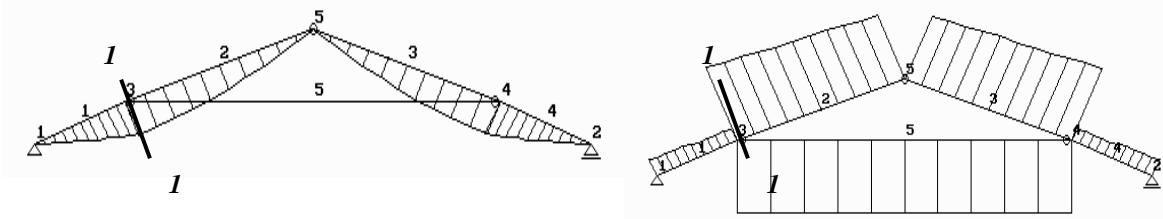
Figura 6. Diagramas momentos flectores y esfuerzos normales

En sección 1-1 se hallan las solicitaciones máximas  $M=0,73 \text{ tnm}$ ,  $N=1,913 \text{ t}$  ver “Figura 6”.

Dimensiones de la sección  $b = 7 \text{ cm}$ ,  $d = 15 \text{ cm}$  por la tanto  $A = 105 \text{ cm}^2$  y Módulo resistente  $W = 262.5 \text{ cm}^3$ . La tensión de trabajo en la sección será: (4)

$$\sigma_{tr} = \sigma_N + \sigma_M = \frac{1913 \text{ kg}}{105 \text{ cm}^2} + \frac{7300 \text{ kgcm}}{262,5 \text{ cm}^3} = 296 \text{ kg/cm}^2 \quad (4)$$

Se puede apreciar que la tensión de trabajo es muy superior a la resistencia de cálculo ( $296 \text{ kg/cm}^2 \gg 136 \text{ kg/cm}^2$ ) hecho que queda evidenciado en los deterioros sufridos por este tipo de estructuras en dicha sección. Ver fotografías “Figura 7”

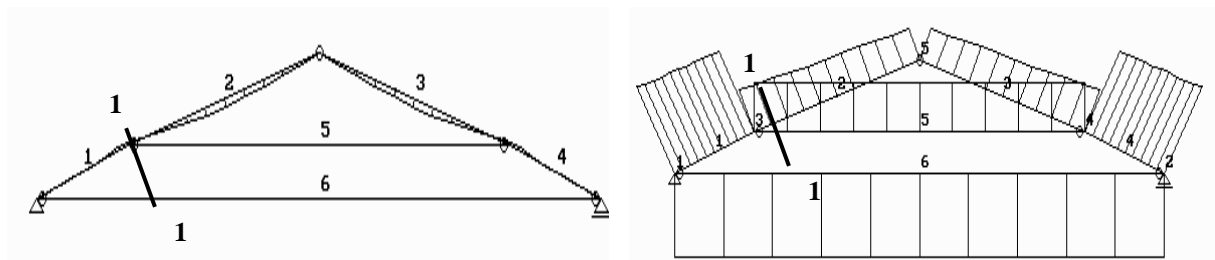
Figura 9. Diagramas de momentos flectores y esfuerzos normales

Se procesa la nueva estructura con el mismo estado de cargas de la anterior obteniendo las nuevas solicitaciones. Ver “Figura 9”

Se proyecta adicionar una barra metálica que vincule los dos apoyos, para lo cual se emplea una barra de acero de 14mm de diámetro de modo de no perturbar demasiado la calidad espacial interior original. Ver “Figura 8”.
