Reforço estrutural de uma edificação histórica na cidade de Rio Branco – Acre.

D. C. S. Amorim¹, D. R. C. Oliveira²

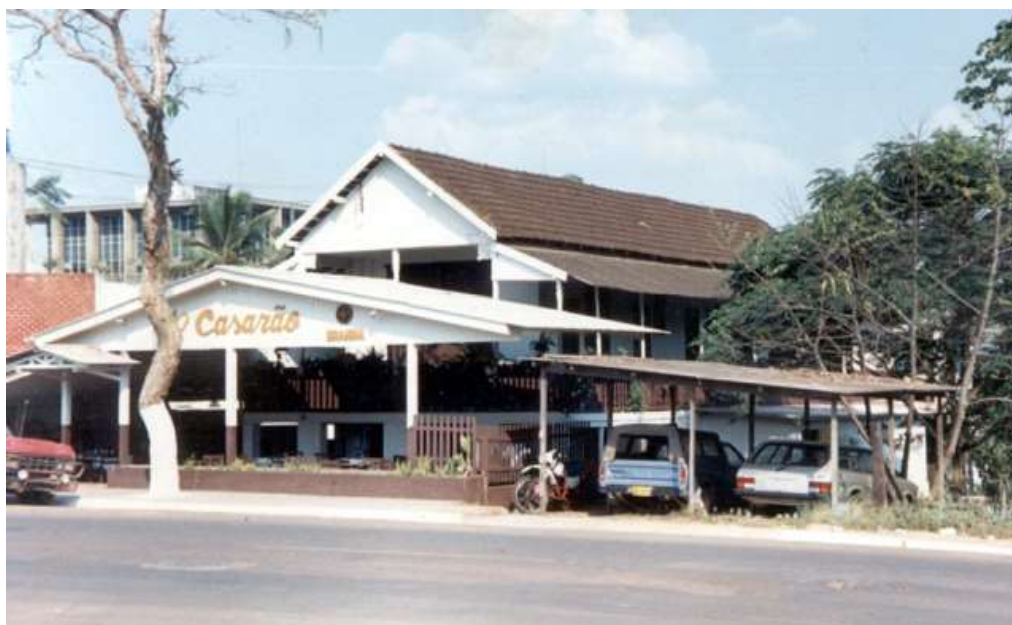
O “Casarão” (Figura 01), prédio público construído na década de 1930, apresenta estrutura mista de concreto armado e madeira em bom estado de conservação em sua parte central, mantendo características arquitetônicas ecléticas sírias e libanesas, com influência europeia, representando um estilo regional de grande importância cultural da cidade de Rio Branco, no estado do Acre. A sua revitalização atende a uma demanda da sociedade para o governo estadual, que recebeu um abaixo-assinado com centenas de assinaturas com esse pleito. O prédio histórico foi tombado pelo Conselho Estadual de Patrimônio Histórico e Cultural no dia 13 de agosto de 2009, por iniciativa da sociedade civil, sendo homologado no dia 30 de abril de 2010, através do decreto número 5.235. Sob a proteção e vigilância do poder público estadual, por intermédio do Departamento de Patrimônio Histórico e Cultural da Fundação de Cultura e Comunicação Elias Mansour.

Figura 1. O Casarão.
