## Refuerzo estructural de una edificación histórica en la Ciudad de Rio Branco- Acre.

## RESUMEN

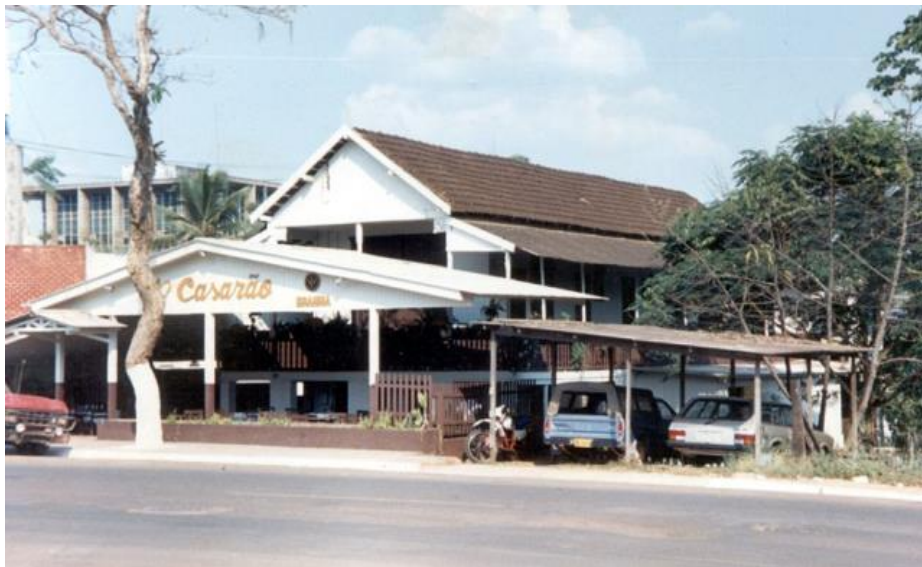
El “Casarão” (Figura 01), edificio público construido en la década de 1930, representa una estructura mixta de concreto armado y madera en buen estado de conservación en su parte central, manteniendo características arquitectónicas eclécticas sirias y libanesas, con influencia europea, representando un estilo regional de gran importancia cultural de la Ciudad de Rio Branco, en el estado de Acre. Su revitalización atiende a una demanda de la sociedad al gobierno estatal, que recibió una solicitud con centenas de firmas con esa querrela. El edificio histórico fue derribado por el Consejo Estadual de Patrimonio Histórico y Cultural en el día 13 de agosto de 2009, por iniciativa de la sociedad civil, siendo homologado el día 30 de abril de 2010, a través del decreto número 5.235. Sobre la protección y vigilancia del poder público estatal, por intermedio del Departamento de Patrimonio Histórico y Cultural de la Fundación de Cultura y Comunicación Elias Mansour.

Figura 1. El Casarão.
