Caso clínico

Cementado del polietileno en una prótesis de rodilla osteointegrada. Reporte de caso

Hospital Ángeles de Querétaro

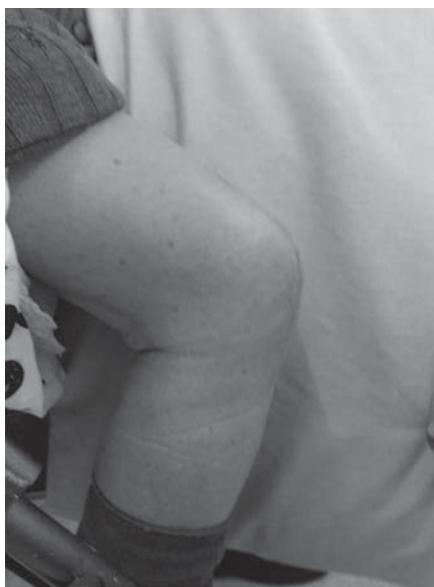
Figura 3. Cementado del nuevo inserto de polietileno al componente tibial.

para el componente femoral en la prótesis de rodilla. Tomanando en cuenta la poca actividad física de la paciente y sus antecedentes quirúrgicos, se decidió cementar un componente de polietileno sobre el platillo tibial, similar a lo descrito en revisiones de polietileno en prótesis de cadera. Se estudió el nuevo modelo de polietileno, el cual si bien no es de las mismas características morfológicas, principalmente para su fijación al platillo tibial, la similitud en la concavidad para los cóndilos femorales y el tamaño sí lo son. Durante la intervención quirúrgica se corroboró la adecuada fijación de los componentes metálicos femoral y tibial, tras utilizar una prueba de plástico del nuevo modelo para comprobar la estabilidad ligamentaria y el adecuado recorrido en flexión y extensión se empleó un polietileno de la prótesis «Search-evolution» (B/Braun AESCULAP, Tuttlingen, Germany) que es, como se había ya comentado, la evolución de la prótesis que portaba la paciente. En la cirugía se corroboró la estabilidad de los componentes así como la ausencia de daño en las superficies de los mismos, se realizó un lavado de forma profusa previamente y se cementó el componente de polietileno de acuerdo con las mismas recomendaciones del cementado en cadera, en el que mediante una fresa se realizaron surcos en la plataforma lisa del componente tibial para su mejor sujeción con el cemento, posteriormente se comprobó de forma manual el cementado del polietileno, la estabilidad y correcta movilidad de la prótesis (*Figura 3*). El postoperatorio transcurrió sin alteraciones con una pronta rehabilitación y sin restricción al apoyo. En la última revisión a 24 meses de postoperada la paciente se encuentra asintomática, con adecuada marcha con uso de bastón, con una extensión de 0° y una flexión activa de 90° y pasiva de 110° (*Figura 4*). Los estudios radiológicos más recientes no presentaron datos de inestabilidad o de aflojamiento de los compo-
