## **Análisis de la vulnerabilidad por los deslizamientos en masa, caso: Tlacuitlapa, Guerrero**

Rosalva Pérez-Gutiérrez

Unidad Académica de Ciencias de la Tierra, Universidad Autónoma de Guerrero,  
Ex - Hacienda de San Juan Bautista, Taxco El Viejo Guerrero, 40200.  
perezr@geologia.unam.mx

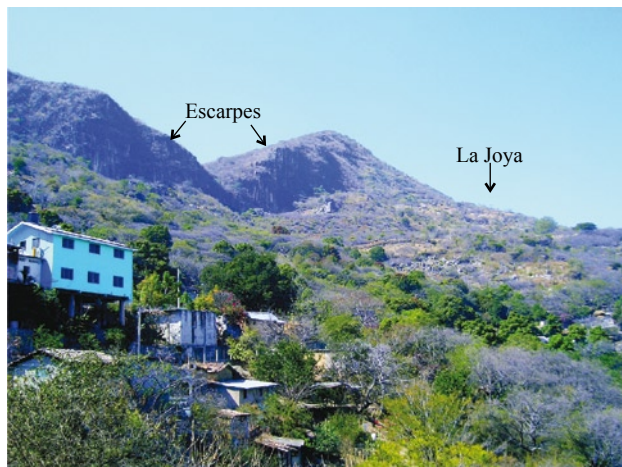
El poblado de Tlacuitlapa se ubica en la ladera oriental de la Sierra de Chilacachapa que tiene una orientación general N-S. La parte superior está formada por una meseta que está limitada al oriente por un escarpe que en su base tiene una estrecha zona de depósito topográficamente semiplana denominada La Joya (Figura 2) a partir de ésta, hacia el oriente inicia una ladera que desciende desde 1300 hasta 700 msnm con pendientes que alcanzan los 39°.

Figura 2. Imagen que muestra las características morfológicas de la parte alta de Tlacuitlapa, Guerrero.

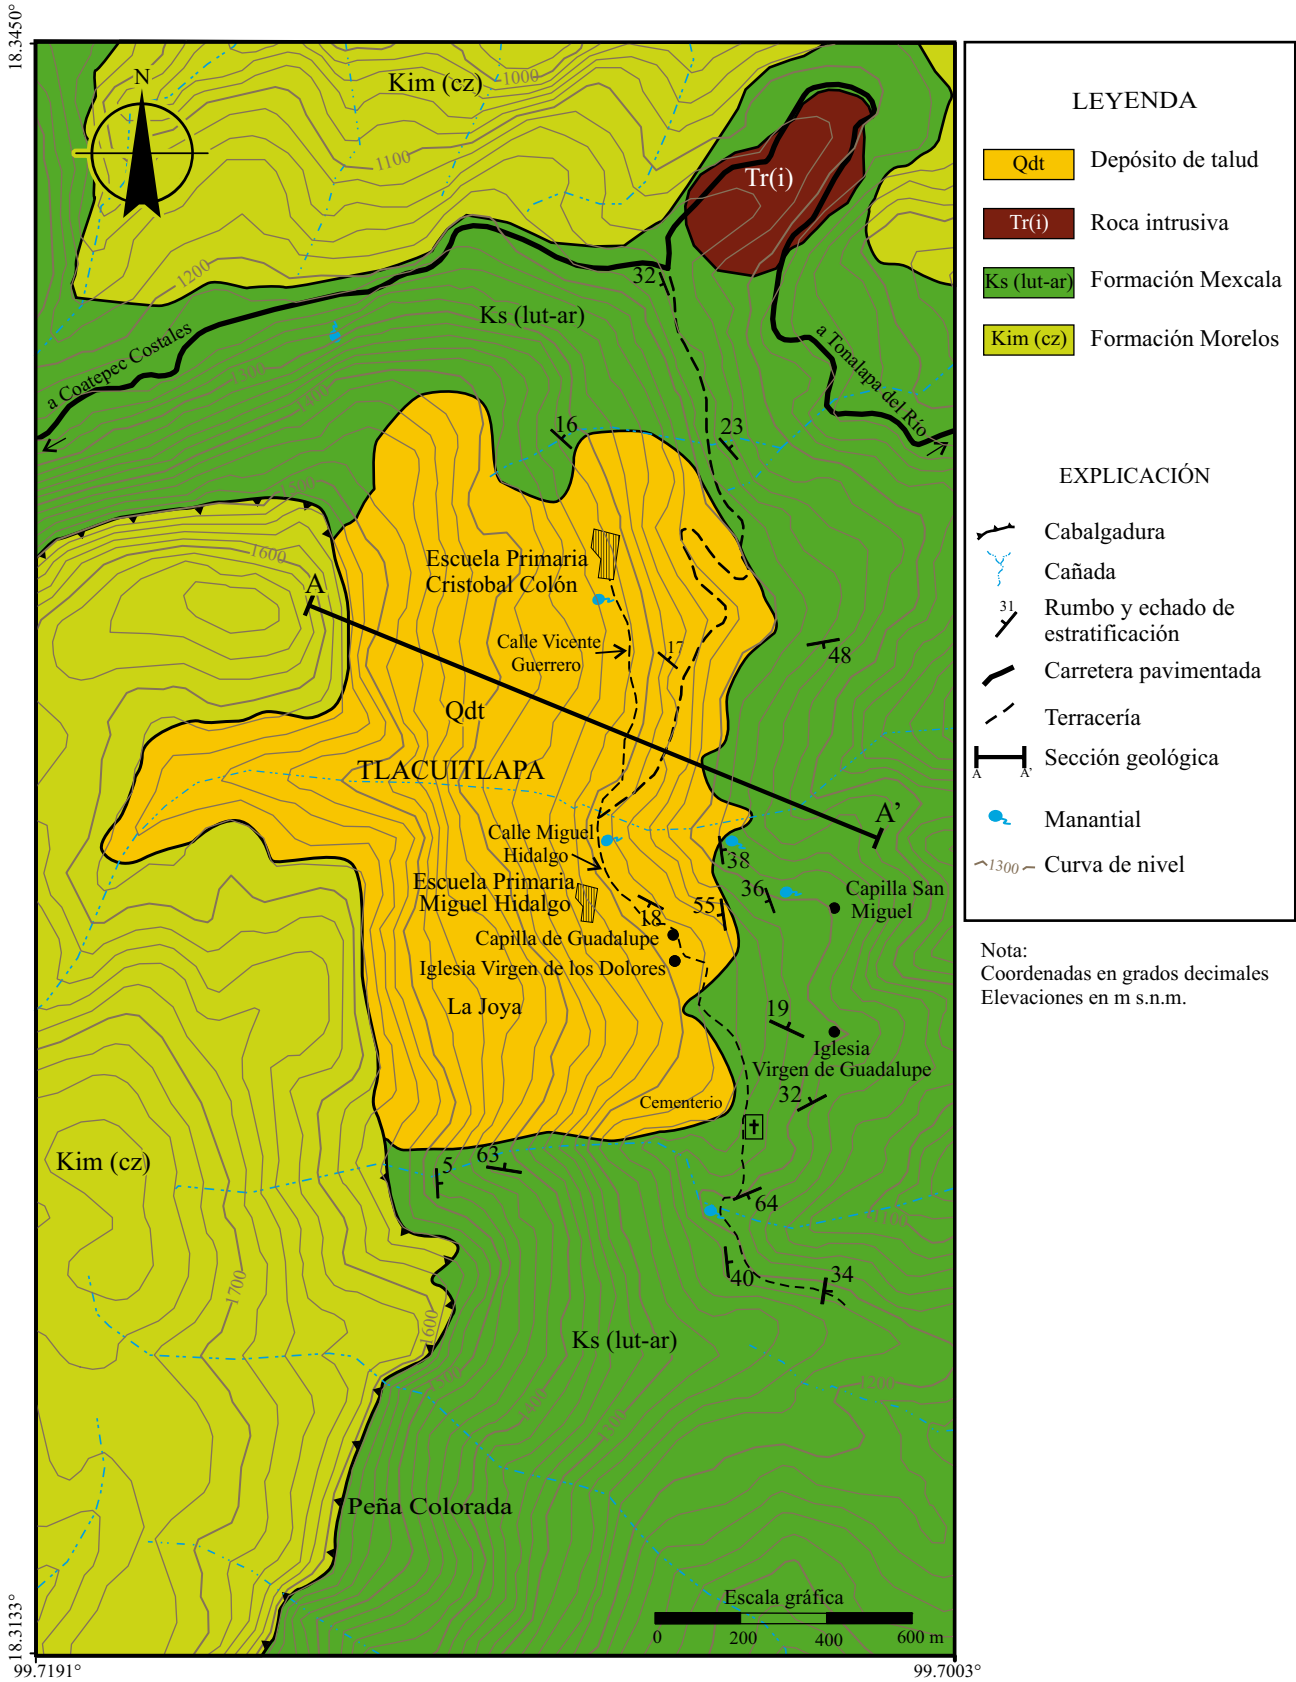
Figura 3. Mapa geológico que muestra la distribución de los paquetes litológicos en el área de Tlacuitlapa, Guerrero.

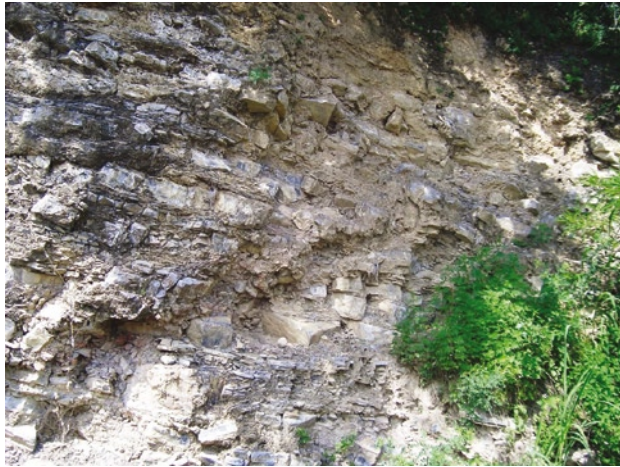
Figura 4. Capas de lutitas y areniscas calcáreas de la Formación Mexcala en el camino de acceso a Tlacuitlapa, las dimensiones del afloramiento son de 10 x 6 m.

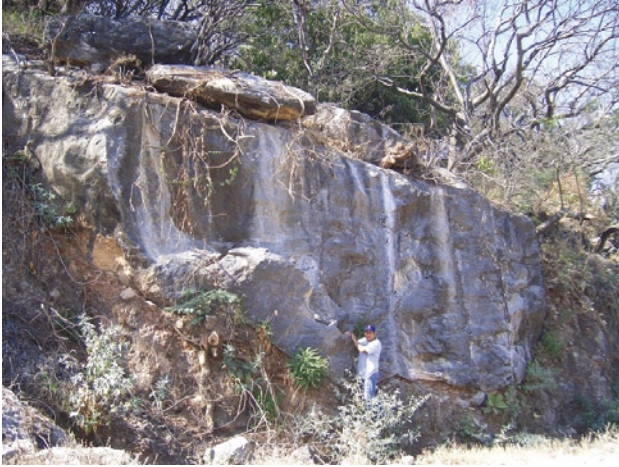
La unidad más joven corresponde a un depósito de talud que aflora en la porción central del área de estudio (Figura 3), constituido por bloques que han resultado del intemperismo y erosión de las rocas de la Formación Morelos. El depósito no está consolidado, presenta una mezcla de bloques de caliza y dolomías de color gris claro a gris oscuro, con forma subangulosa a subredondeada y tamaño variable de 1 a 10 m de diámetro (Figura 6), que

Figura 6. Bloque de caliza que forma parte del depósito de talud en el camino de acceso a Tlacuitlapa, sus dimensiones son de 5 x 8 m aproximadamente.

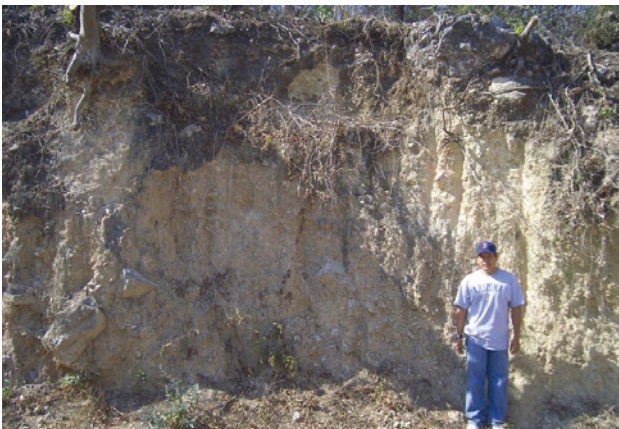
La distribución del suelo es irregular en el área de estudio por lo que no se representa en el Mapa Geológico. Consiste de material residual producto de la intemperización principalmente de las rocas de la Formación Mexcala, es de color ocre y su espesor varía de unos cuantos centímetros hasta 5 m (Figura 7). Se sobrepone a las rocas de la Formación Mexcala y en el caso del depósito de talud, el suelo funciona como matriz, aunque éste es deleznable.

Figura 7. Afloramiento que muestra un espesor de 5 m de suelo.
