### **Vulnerabilidad física en viviendas de la periferia en Manizales, Colombia**

### **Physical vulnerability in housing on the periphery in Manizales, Colombia**

Carolina González Orozco\*

Gloria Yaneth Flórez Yepes\*\*

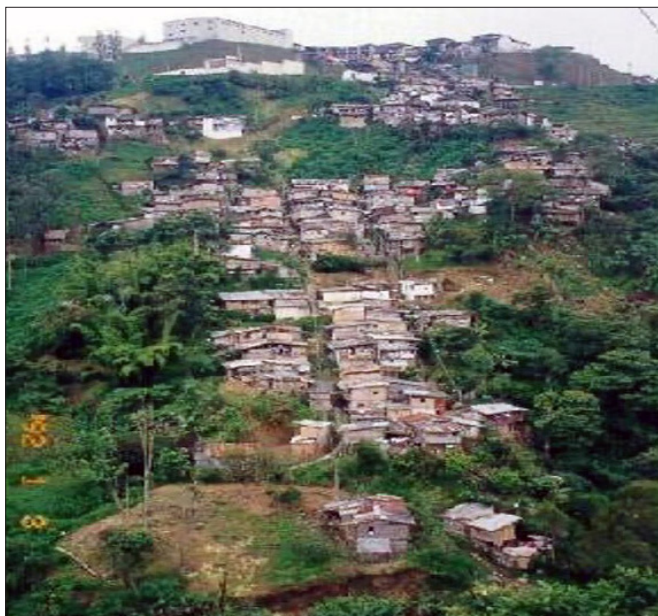
### **Fotografía 1** Barrio Sierra Morena

En la Fotografía 1 y en la 2 se puede evidenciar la falta de obras civiles de infraestructura, ya sean peatonales, vías, andenes, senderos y obras correctivas para el control de la erosión, como pantallas, zanjias colectoras y canales, en dos periodos de tiempos diferentes. Igualmente, también se pueden apreciar procesos erosivos (deslizamientos) activos como antiguos y el predominio del bahareque como tipo constructivo (véase las Fotografías 1 y 2).

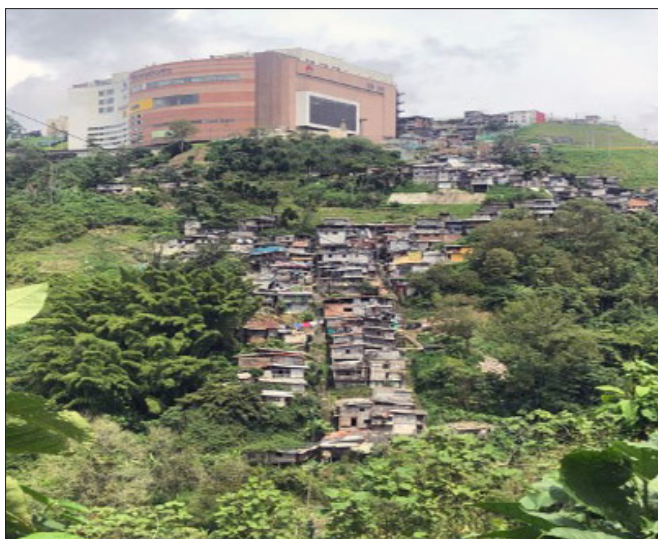
Barrio Sierra Morena, vista desde el barrio Villa Julia, junio de 2019

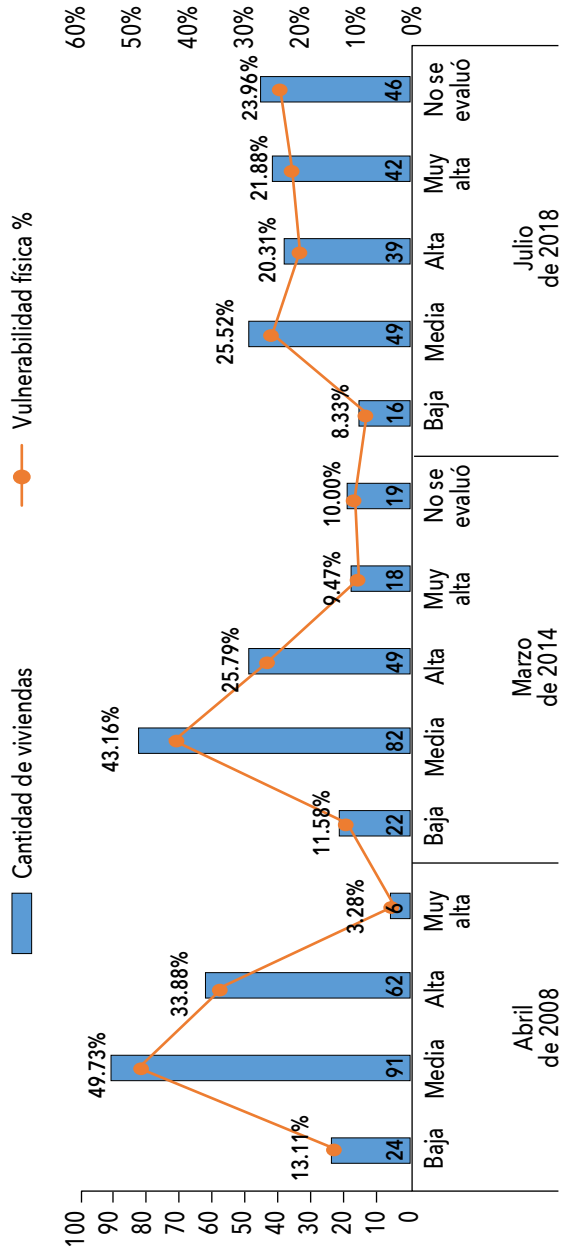
## Gráfica 7

Progresión del índice de daño en las viviendas evaluadas en 2008, 2014 y 2018

Las condiciones climáticas cambiantes también dieron como resultado un incremento de vulnerabilidad de alta a muy alta y de media a alta por el deterioro en los materiales constructivos. En 2018 bajan las categorías de baja y media, y por el contrario se incrementa la vulnerabilidad en alta y muy alta, representando el 42% de las viviendas, y 24% no fueron evaluadas porque se encontraron demolidas. Realmente se considera que, en cuatro años, tiempo entre un inventario y otro, las condiciones de las viviendas cambiaron drásticamente, siendo más vulnerables y poniendo aún más en riesgo a la población habitante. Adicionalmente, se debe tener en cuenta que las viviendas del barrio Sierra Morena en su gran mayoría tienen un periodo de construcción mayor a veinte o treinta años, lo cual hace aún más evidente el deterioro en los materiales constructivos que pueden datar de esa misma época.

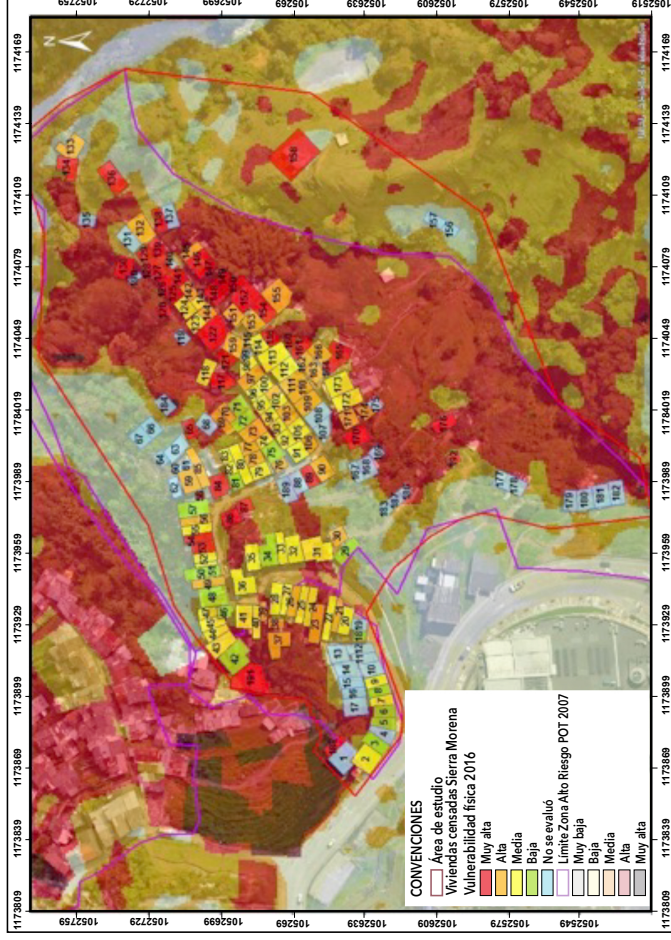
## Mapa 2

### Vulnerabilidad física de las viviendas, 2018
