# Estudios radiográficos de tres de los grandes Cristos de caña de maíz identificados en España: el *Cristo crucificado de Lerma* (Burgos), el *Cristo de Santa María de Vitoria-Gasteiz* (Álava) y el *Cristo de la buena muerte de Gran Canaria* (Gran Canaria)

Radiographic Studies of Three Cornstalk-paste Grand Christ Figures Identified in Spain: *Cristo crucificado de Lerma* (the *Crucified Christ of Lerma*, Burgos), *Cristo de Santa María de Vitoria-Gasteiz* (the *Christ of Santa Maria of Vitoria-Gasteiz*, Alava) and *Cristo de la buena muerte de Gran Canaria* (the *Christ of the Good Death of Gran Canaria*, Gran Canaria)

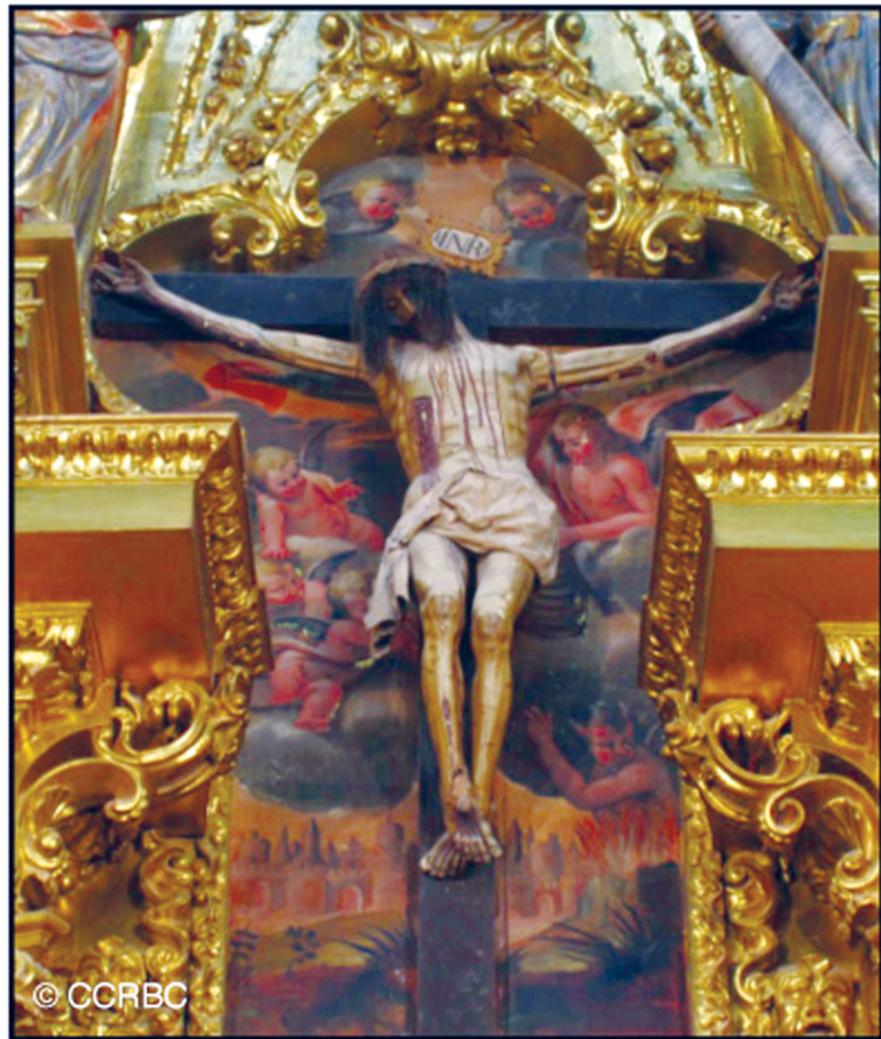
FIGURA 1. *Cristo crucificado de Lerma* (Fotografía cortesía: Archivo del CCRBC-JCyL, 2011).

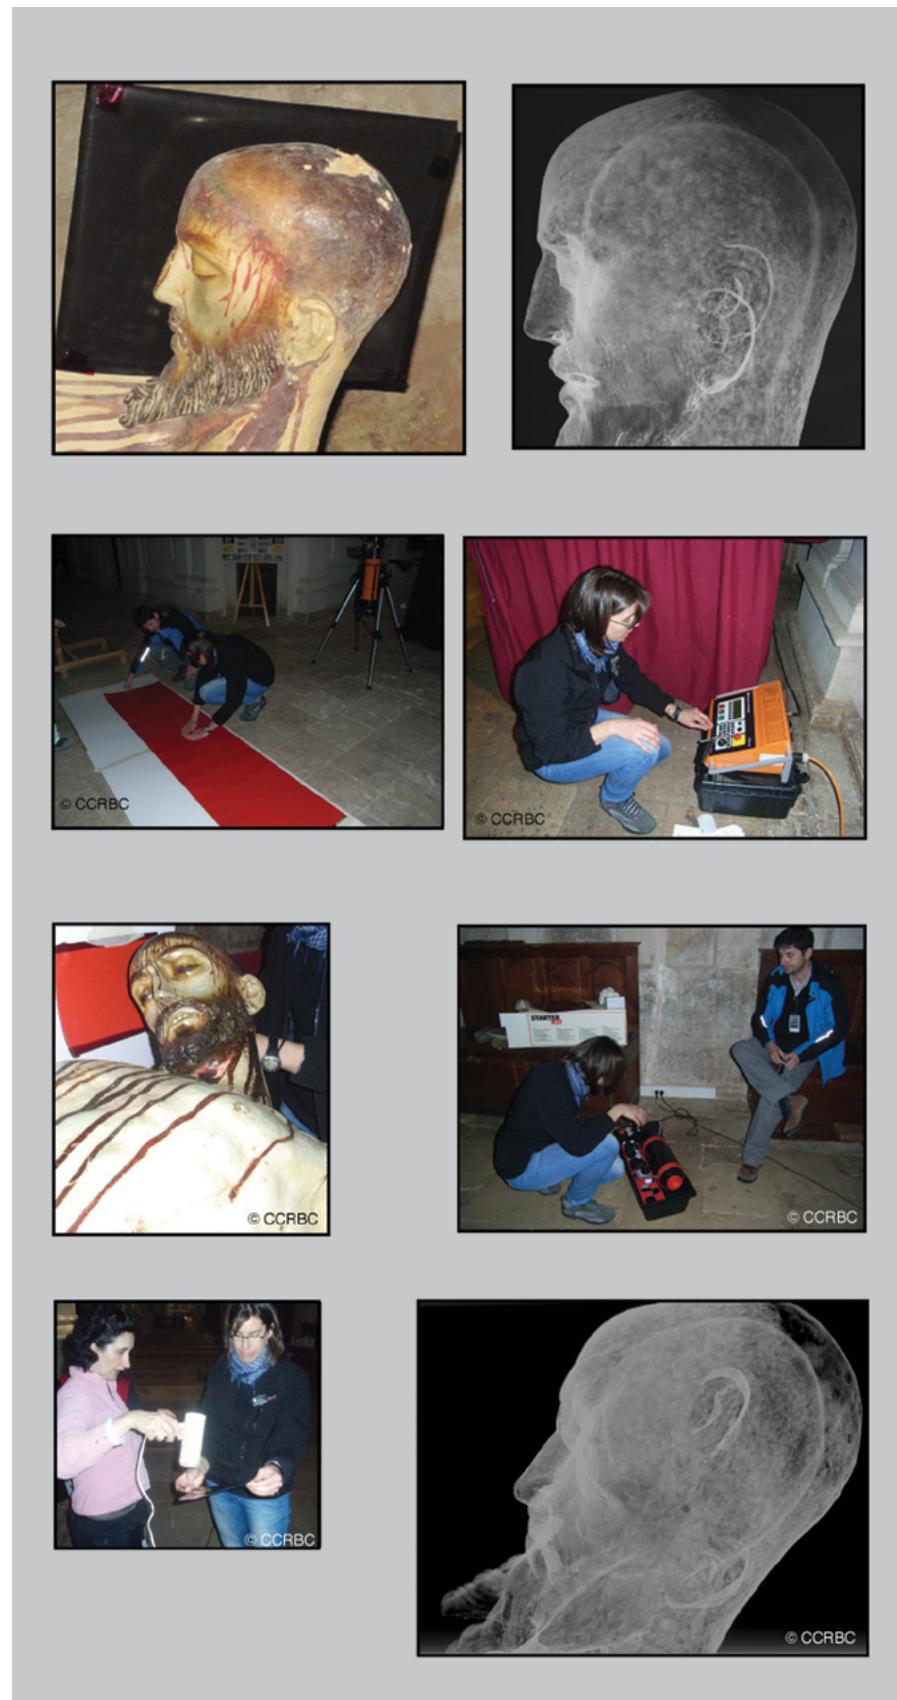
mos con los parámetros adecuados. Al aumentar la distancia entre el equipo generador y la obra para irradiar una sola vez en cada vista y obtener la imagen completa, tuvimos que modificar el tiempo de exposición calculándolo a través de la fórmula del factor de exposición<sup>3</sup> (Figura 3).

FIGURA 3. *Cristo crucificado de Lerma*, prueba radiográfica de cabeza con película médica, proceso de radiografiado y resultado con película de rollo continuo (Cortesía: Archivo del CCRBC-JCyL e IPCE, 2011).

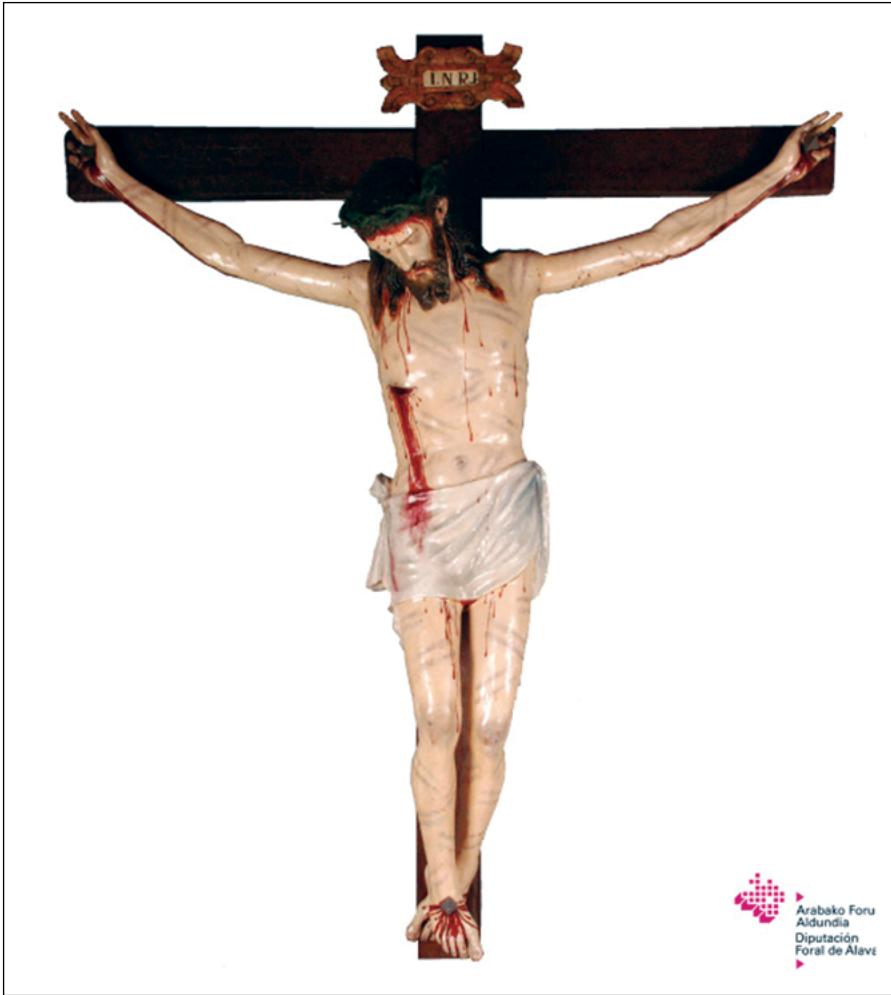
FIGURA 9. Cristo de santa María de Vitoria-Gasteiz (Cortesía: Servicio de restauración, Departamento de Euskera, Cultura y Deporte, DFA, 2011).

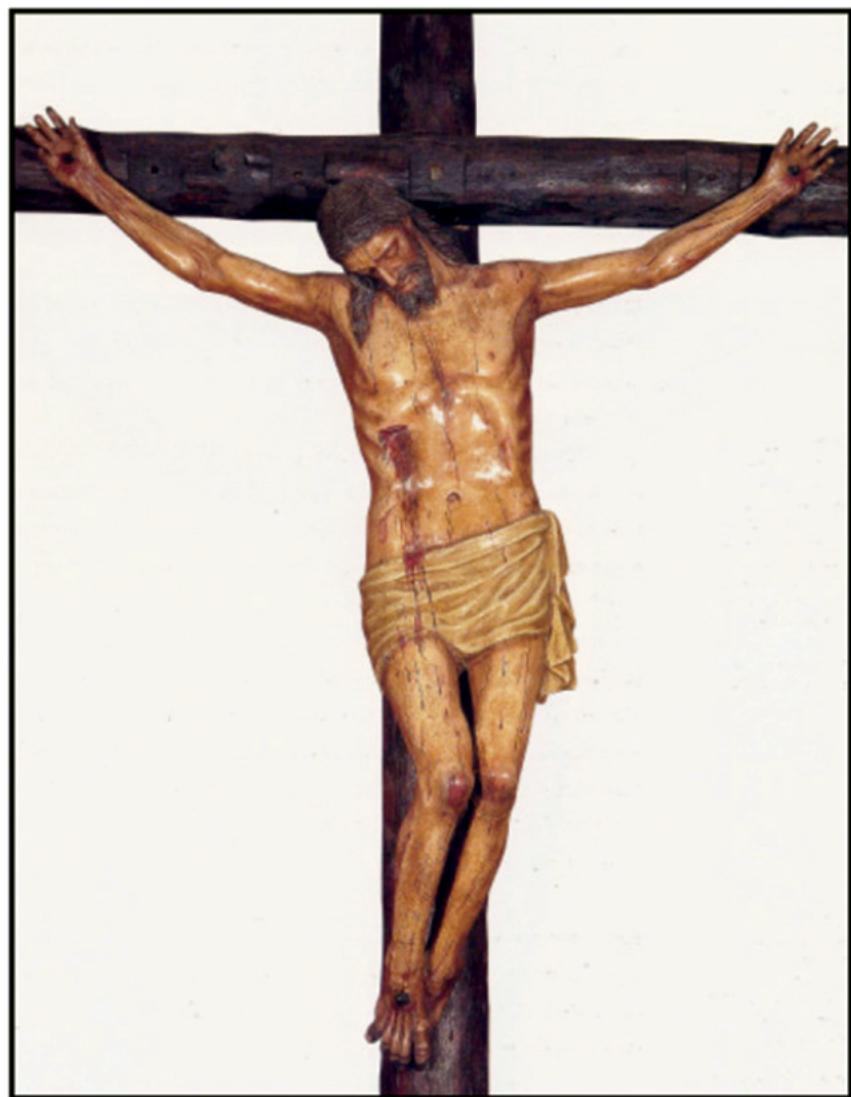
FIGURA 12. *Cristo de la buena muerte de Gran Canaria* (Cortesía: Francisco Pablo Amador Marrero, 1999).
