Nacimiento, muerte y resurrección: el templo de la Compañía de Jesús de la ciudad de Puebla (México) después del sismo de 1999

Birth, Death, and Resurrection: The *Compañía de Jesús* Church in Puebla (Mexico) after the 1999 Earthquake

Mariano Castellanos Arenas

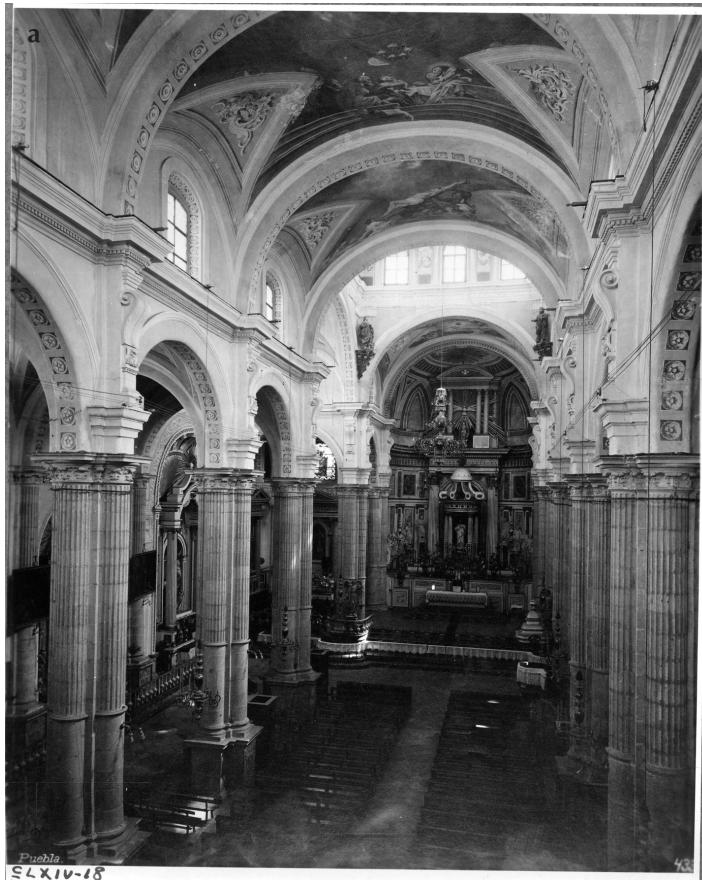
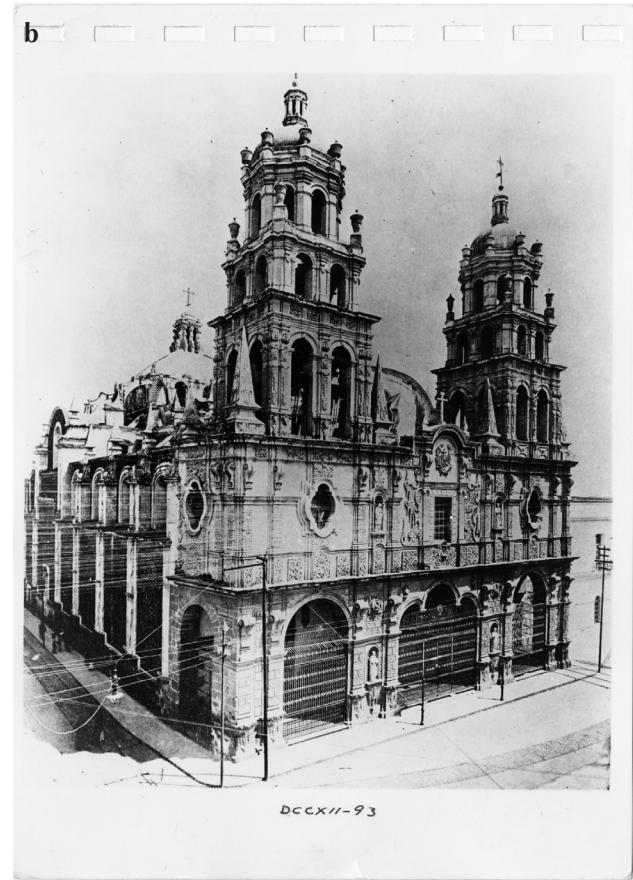
FIGURA 2. a) Nave central y altar mayor del Templo de la Compañía de Jesús, Puebla, México (Fotografía: VOA13TII (CCCLXIV-18) de la Fototeca Constantino Reyes-Valerio, s. a; cortesía: Coordinación Nacional de Monumentos Históricos, Archivo histórico, Secretaría de Cultura-INAH [Reproducción autorizada por el Instituto Nacional de Antropología e Historia, México]), b) Nártex del Templo de la Compañía de Jesús, Puebla, México (Fotografía: (DCCXII-93) de la Fototeca Constantino Reyes-Valerio, s. a; cortesía: Coordinación Nacional de Monumentos Históricos, Archivo histórico, Secretaría de Cultura-INAH [Reproducción autorizada por el Instituto Nacional de Antropología e Historia, México]).
