Avaliação das manifestações patológicas do Edifício Rio Negro em Anápolis-Goiás

Evaluation of the pathological manifestations of the Rio Negro building in Anápolis-Goiás

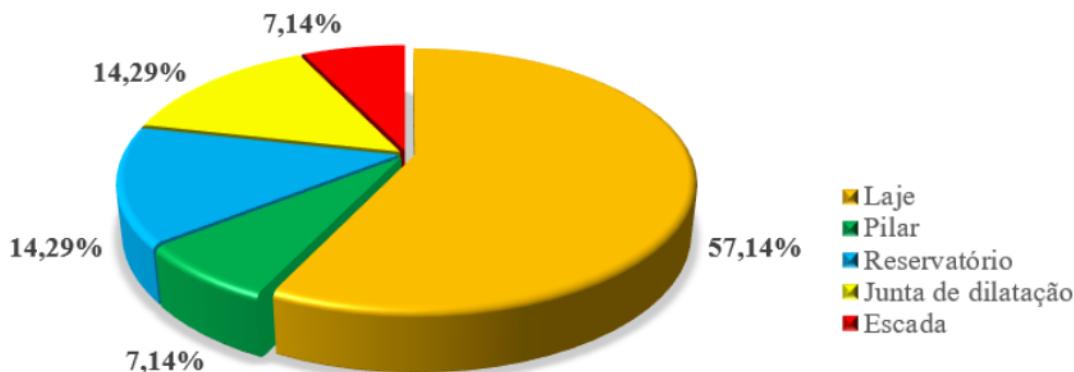
Primeiramente, observou-se que a família que possui a maior quantidade de elementos que apresentam manifestações patológicas trata-se da família de lajes, com 57,14% das anomalias identificadas, como é possível observar na figura 5.

Figura 5. Gráfico da frequência de manifestações patológicas por família de elementos.

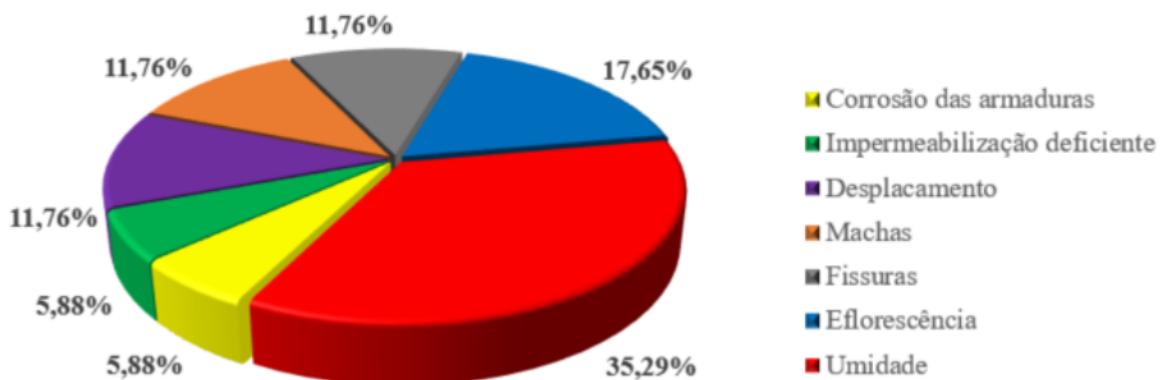
Através do mapeamento das manifestações patológicas que acometem o edifício, notou-se que nos 14 elementos estruturais vistoriados, 35,29% das manifestações patológicas são originadas devido a infiltração de umidade como é possível observar na figura 6. Além disso, outras manifestações patológicas como a eflorescência (17,65%) e as manchas escuras (11,76%) também possuem causa semelhante.

Figura 6. Gráfico da frequência de manifestações patológicas nos elementos.
