## Histórico, situação e reforço das torres sineiras da basílica da Penha-Recife-Brasil

C.W.A. P. Sobrinho<sup>1,2</sup>, A. C. Costa<sup>2</sup>

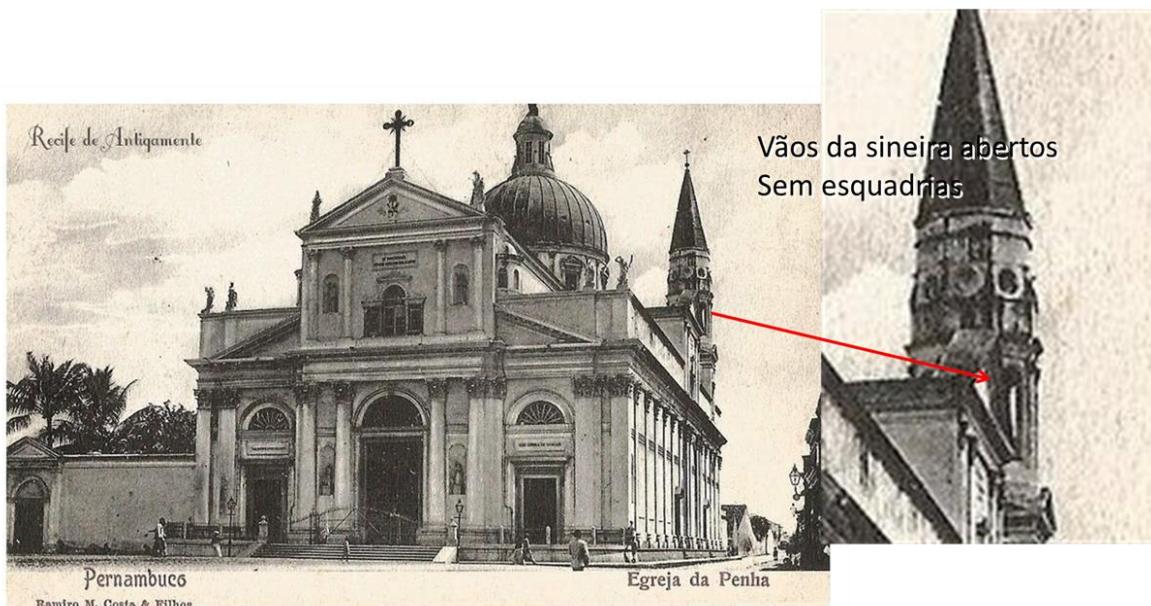
A Figura 1 mostra o registro histórico do edifício do início do século XX. O edifício tem uma nave central e um par de torres estilizado como "minaretes", que recentemente têm sido observados nas colunas internas, a torre do sino de espaço, uma série de rachaduras e deslizamentos de terra e materiais topo de uma ação bastante extensa raízes torre arbustivas epístola que cresceram e ramificadas entre na alvenaria de uma torre.

Figura 1. Imagem histórica da Basílica da Penha-detalhe da torre sineira sem cobogo.

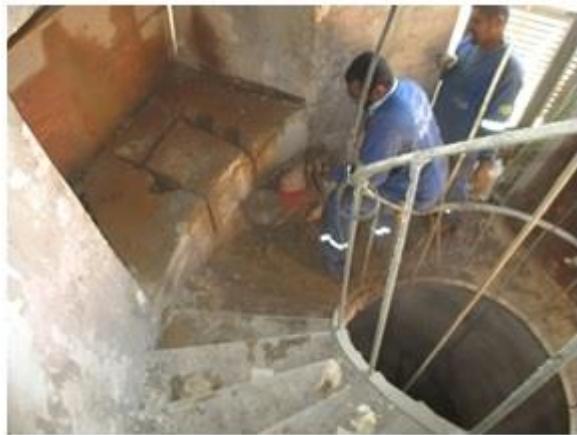
As tentativas de obtenção de amostras através de perfuratriz com broca diamantada de 4" não se mostraram eficiente, já que a necessidade de cortar com lubrificação hidráulica favorecia a solubilização da argamassa e do próprio tijolo, já que tanto a argamassa a base de cal quanto o tijolo não completamente calcinado sofriam com ação dos movimentos do disco e da ação da água. Para

conseguir a obtenção de amostras da alvenaria foi necessário utilizar cortadeira de disco duplo diamantado, conforme mostrado nas figuras 7 e 8.

Figura 7. Processo de retirada de amostra utilizando disco duplo diamantado.

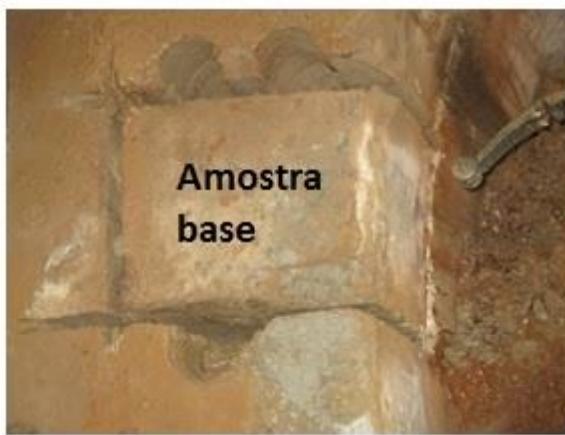
Figura 8. Amostra retirada da alvenaria encaminhada para laboratório.

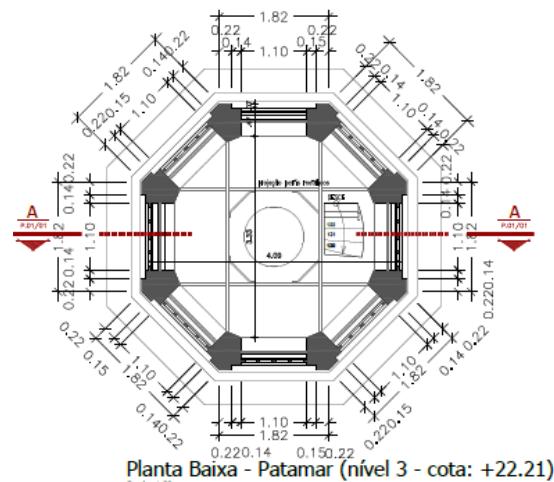
Figura 14. Planta baixa na base das colunas

As figuras 13 e 14 mostram o posicionamento das colunas que apresentam as situações mais críticas em termos de concentração de tensões.

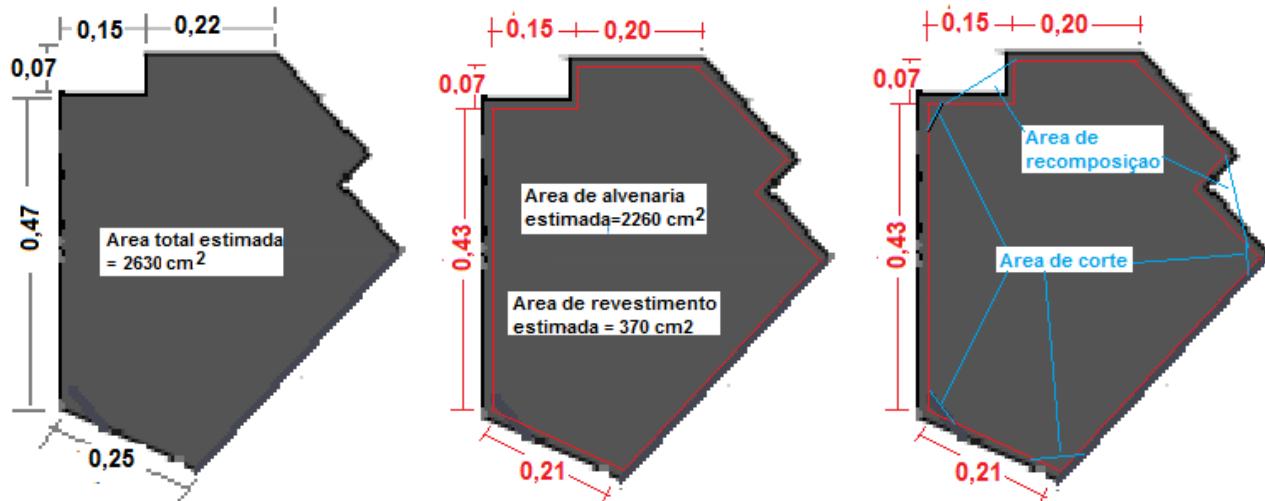
A avaliação das áreas da seção transversal de uma das colunas a serem reforçadas está considerada na figura 15.

Praticamente após as intervenções de corte (desbastamento das esquinas) e aparelhamento, necessárias para possibilitar o cintamento transversal das colunas, as áreas estimadas da alvenaria e do revestimento não se alteram.

Figura 15. Avaliação áreas após as intervenções necessárias ao aparelhamento para reforço

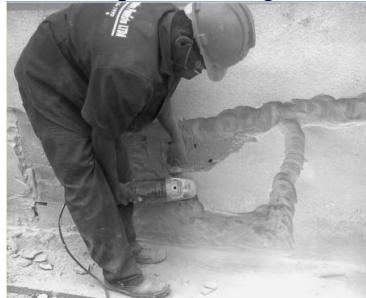
Figura 16a. Processo de desbaste com rebolo

Nas áreas a serem reforçadas os revestimentos existentes deverão ser retirados, podendo para isso utilizar de rebolo de corodur acoplado a uma lixadeira rotativa, desta forma não haverá impactos significativos na estrutura de alvenaria, conforme apresentado na figura 16a.

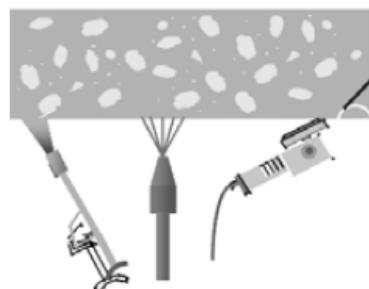
Figura 16b. Esquema de jateamento e desbaste dos cantos

As esquinas vivas devem ser desbastadas, A pós o desbaste das esquinas e a retirada de todo revestimento, as áreas deverão ser limpas e isentas de pó, podendo para isso utilizar jateamento de ar, ligeiramente úmido, conforme apresentado no esquema da figura 16b.

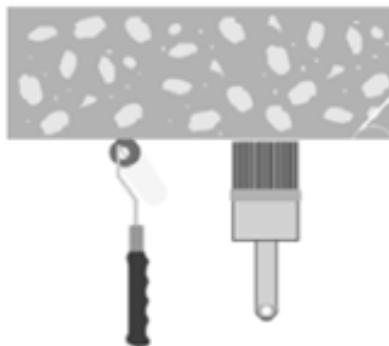
Figura 17a. Esquema do processo de preparação

Nas áreas que receberão reforço, delineadas pelo projeto, devem preparar as superfícies recebendo aplicação de primer para possibilitar colmatar os vazios para receber a camada de argamassa polimérica regularizadora, como indicado figuras 17a e 17b.

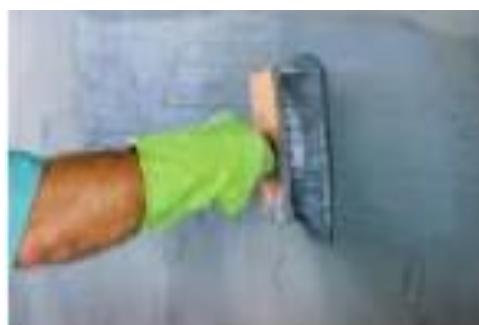
Figura 17b. Aplicação de primer como preparação de superfície

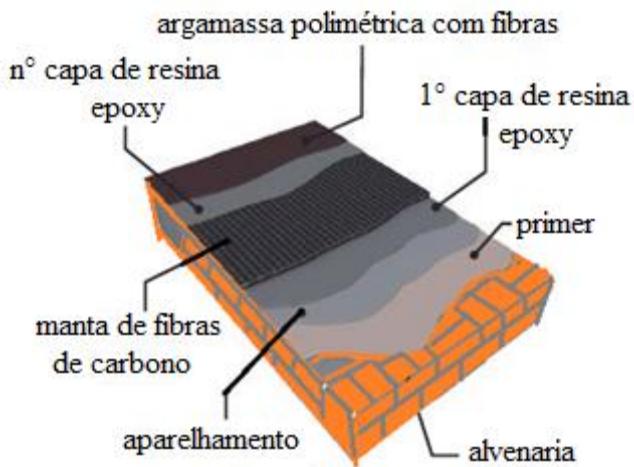
Figura 18. Sistema CFC

A figura 18 mostra os procedimentos para a aplicação das mantas de fibra de carbono.

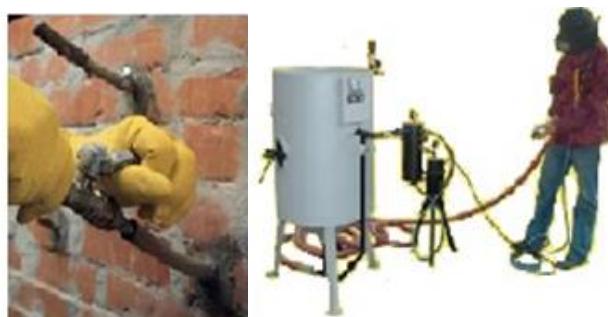
Nas colunas fissuradas na altura do campanário há necessidade de limpeza e preenchimento com resina epoxy para recuperação da moniliticidade, esquematicamente apresentada na figura 19 [5].

Figura 19. Processo de injeção: colocação de pugadores e injeção através de bomba injetora de epoxi

- Limpeza das fissuras com jateamento de ar comprimido;
- Pinçamento de partes de armaduras impregnadas dentro das fissuras, de forma a não provocar maiores danos;
- Perfuração de furos ao longo da fissura e colocação de pugadores, preenchendo o lado externo com massa epoxy + cimento;
- Injeção de resina epoxy, com baixa pressão, nos pugadores, de baixo para cima, de forma a preencher as fissuras.

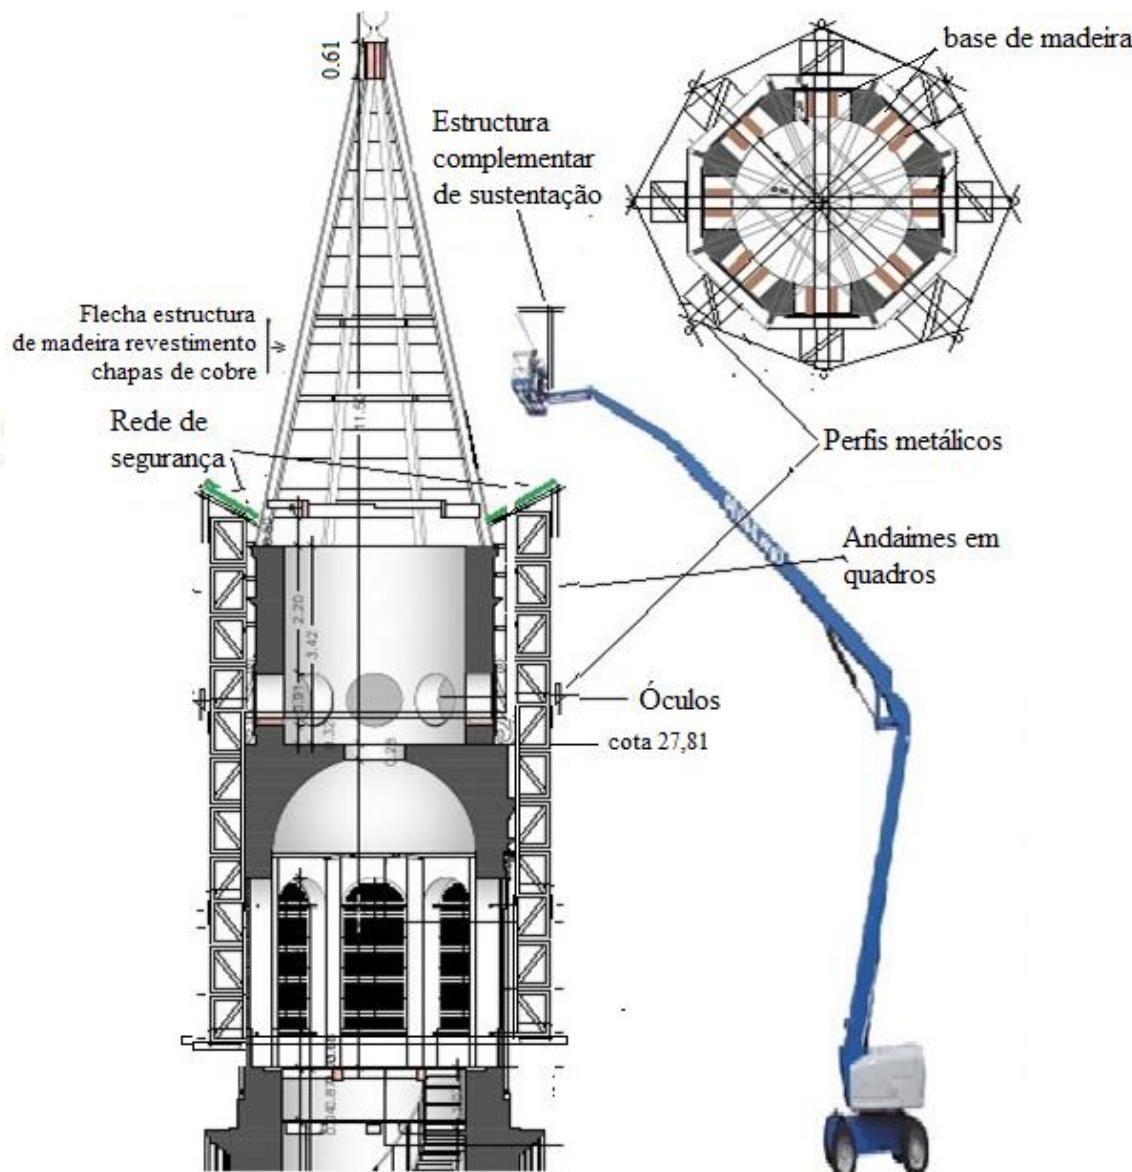
Figura 20. Esquema do processo

- Preparação de estrutura auxiliar para apoio de uma plataforma para andaimes: Inserir nas bases do campanário elementos de madeira que apoiarão 4 perfis metálicos transpassantes, o quais sustentaram as linhas de andaimes.
- Montar as 8 colunas de andaimes até atingir a borda da base da flecha, prendendo-os contra as paredes de alvenaria;
- Colocar uma grade/rede de proteção sobre os andaimes no sentido de evitar a queda de objetos da flecha;
- Com auxílio de um guindaste lança, acoplado a uma estrutura de proteção, retirar as peças de cobre da coberta das flechas.

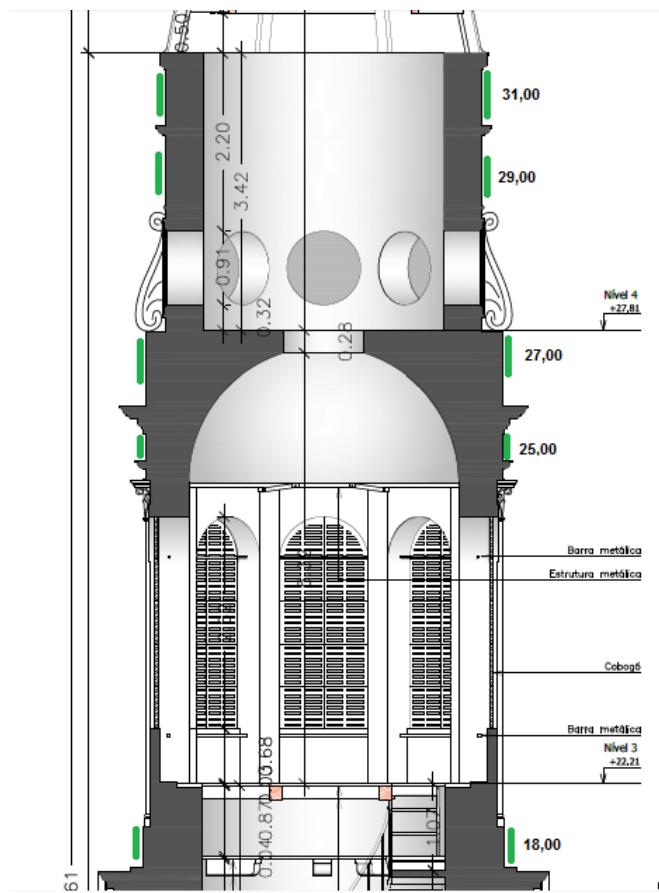
Figura 23. Reforço por cintamento das colunas

Nas regiões externas de contorno das torres, nos níveis 18,00, 25,00, 27,00, 29,00 e 31,00, serão desenvolvidos reforços, conforme as etapas a seguir e ilustrada na figura 23:
