Revista de la Asociación Latinoamericana de Control de Calidad, Patología y Recuperación de la Construcción

## Histórico, situación y refuerzo de los campanarios de la basílica de la Penha-Recife-Brasil

En este trabajo se presentan y discuten el histórico, situación actual, técnicas y estrategias originales empleadas en el desarrollo del diseño de refuerzo estructural de ambos campanarios de la Basílica de la Iglesia de Penha. Técnicas de reparación mal diseñadas, llevadas a cabo en 1981, junto con ausencia de mantenimiento preventivo, filtraciones e incluso el crecimiento de arbustos incrustados en la mampostería, llevaron a la inestabilidad de los campanarios de la Basílica de la Iglesia de la Penha.

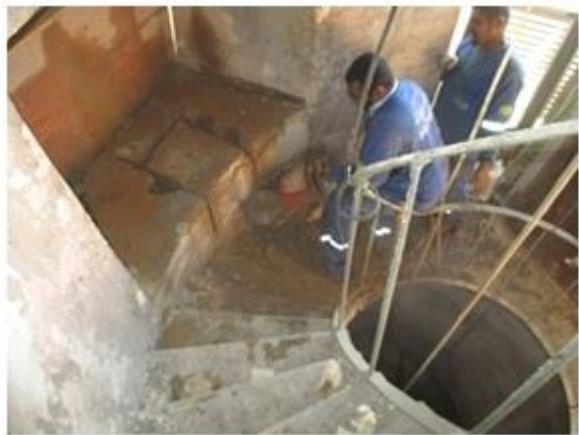
Las tentativas de obtención de muestras a través de la perforación con broca diamantada de 4" no se comportaron eficientemente, ya que la necesidad de cortar con lubricación hidráulica favorecía la disolución del mortero y del propio bloque, ya que tanto el mortero base de cal como el bloque calcinado sufrían con la acción de los movimientos del disco y la acción del agua. Para conseguir la Histórico, situación y refuerzo de los campanarios de la basílica de la Penha-Recife-Brasil

obtención de muestras en la albañilería fué necesario utilizar disco de corte doble diamantado, según se muestra en las figuras 7 y 8.

Figura 7. Proceso de retirada de muestras utilizando disco doble diamantado.

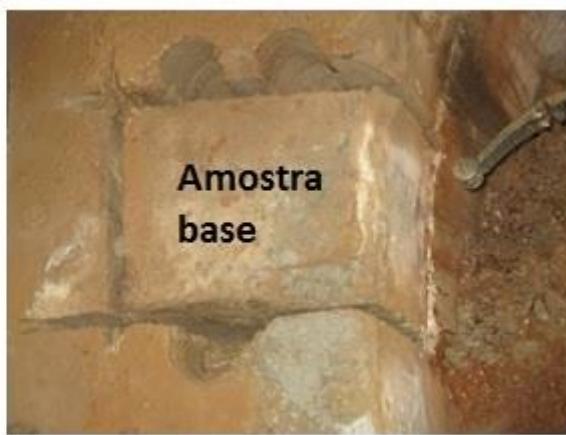
Figura 8. Muestra retirada del bloque encaminada para el laboratório.

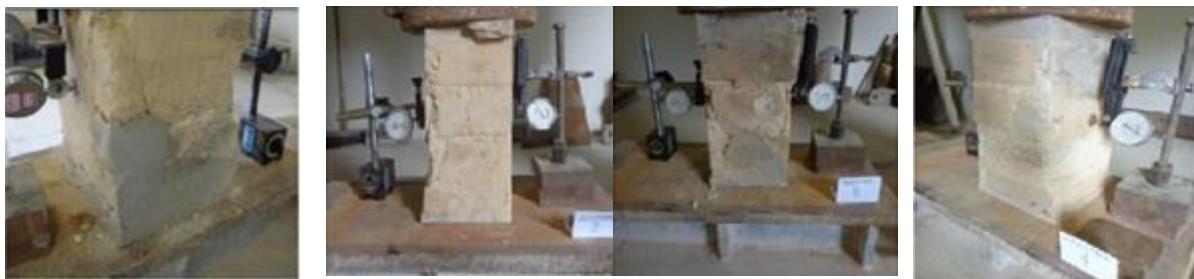
Para la determinación del módulo de elasticidad longitudinal y transversal fueron instalados deflectómetros con precisión de milésimas de milímetros en la sección transversal de aplicación de carga y utilizados LVDts en la medición de los movimientos longitudinales. La composición de las figuras 9 a-d muestran aspectos característicos de los ensayos sobre el comportamiento a compresión de las muestras.

Figuras 9 a-d. Comportamiento a compresión de las muestras

De esta evaluación, y análisis de la resistencia característica, conforme recomendaciones de la norma NBR 15182-2 fué obtenido

$$f_{pk} = 1,15 \text{ MPa}$$

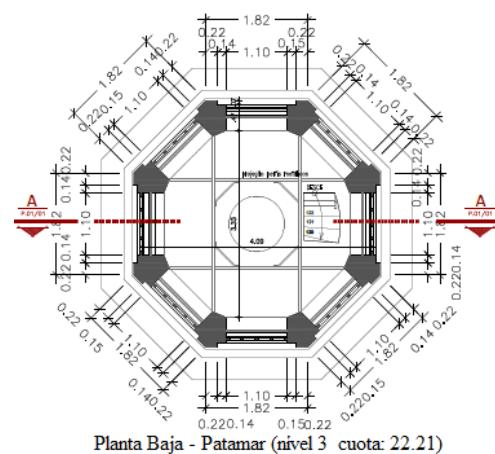
Las figuras 13 y 14 muestran el posicionamiento de las columnas que presentan las situaciones más críticas en términos de concentración de tensiones.

Figura 14. Planta baja en la base de las columnas

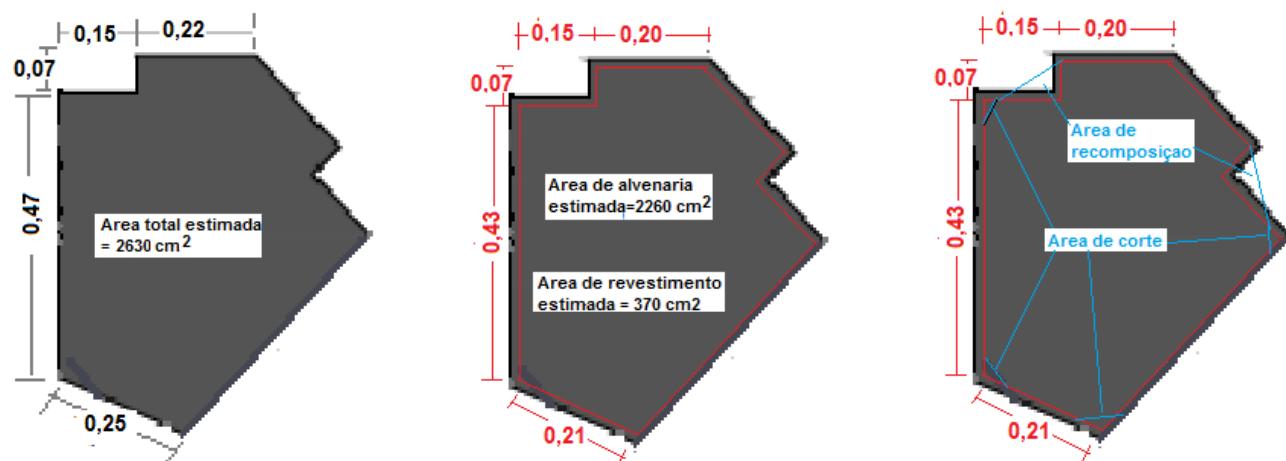
La evaluación de las áreas de la sección transversal de una de las columnas a ser reforzadas está considerada en la figura 15.

Prácticamente luego de las intervenciones de corte (desbastamiento de las esquinas) y acondicionamiento, necesario para lograr el amarre transversal de las columnas, las áreas estimadas de paredes y revestimiento no se alteran.

Figura 15. Evaluación del área posterior a las intervenciones necesarias a la colocación del refuerzo

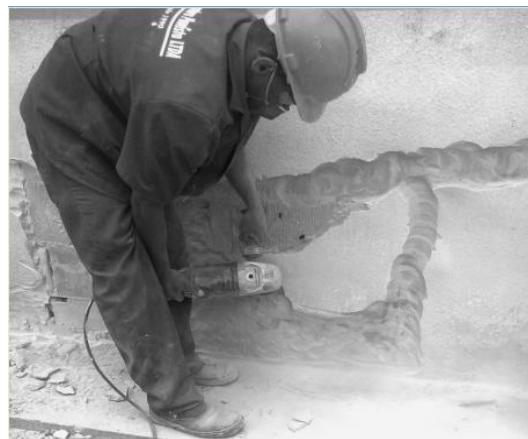
Figura 16a. Proceso de rebajado del revestimiento con piedra de amolar

En las áreas a ser reforzadas los revestimientos existentes deberán ser retirados, pudiendo para ello utilizar piedra de amolar de corodur acoplado al esmeril, de esta forma no habrá impactos significativos en la estructura de bloques, como se muestra en la figura 16a.

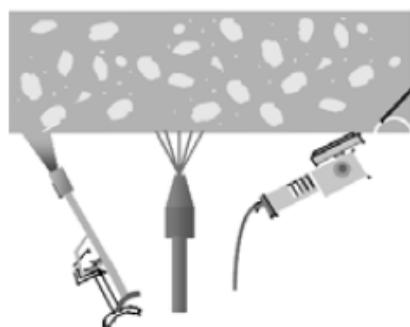
Figura 16b. Esquema de aplicación de chorro de aire y rebajado de las esquinas.

Las esquinas vivas deben ser rebajadas, y luego de hacerlo y retirado todo el revestimiento, las áreas deberán ser limpiadas eliminando el polvo, pudiendo para ello utilizar chorro de aire a presión, ligeramente húmedo, según se muestra en la figura 16b.

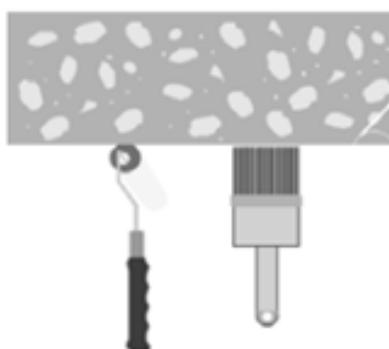
Figura 17a. Esquema del proceso de preparación

Las áreas que recibirán refuerzo, según el proyecto, se les debe preparar la superficie recibiendo aplicación de una capa primaria para poder llenar los vacíos y colocar la capa de mortero polimérico que homogeniza la superficie, como es indicado en las figuras 17a e 17b.

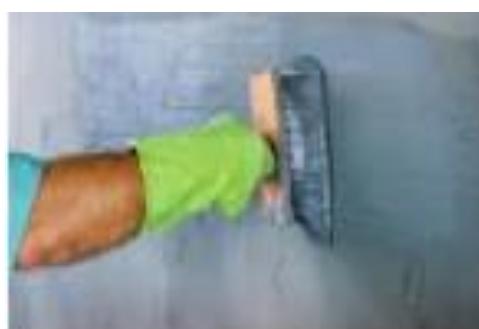
Figura 17b. Aplicación de capa primaria como preparación de superficie

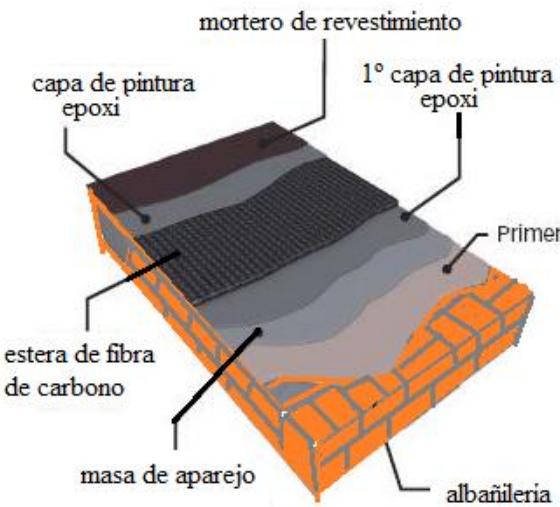
Figura 18. Sistema CFC

Posterior a que todas las camadas de CFC hayan sido aplicadas, se regulariza con compuesto de mortero polimérico y fibras plasticas.

La figura 18 muestra los procedimientos para la aplicación de las mantas de fibra de carbono.

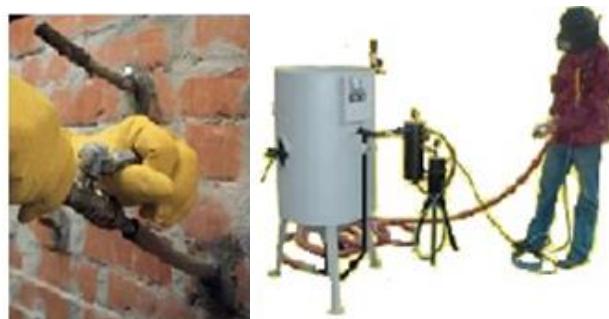
Figura 19. Proceso de inyección: colocación de coples e inyección a través de bomba inyectora de epoxi

En las columnas fisuradas en lo alto del campanario hay la necesidad de limpiar y llenar con resina epoxy para la recuperación del estado monolítico, esquematicamente presentada en la figura 19 [5].

- Limpieza de las fisuras con chorro de aire a presión;
- Sujección de partes de las armaduras impregnadas dentro de las fisuras, de manera de no provocar daños mayores;
- Perforación de orificios a lo largo de la fisura y colocación de los coples, rellenando la parte externa con epoxi + cemento;
- Inyección de resina epoxy, con baja presión, en los coples, de abajo hacia arriba, de forma a llenar las fisuras.

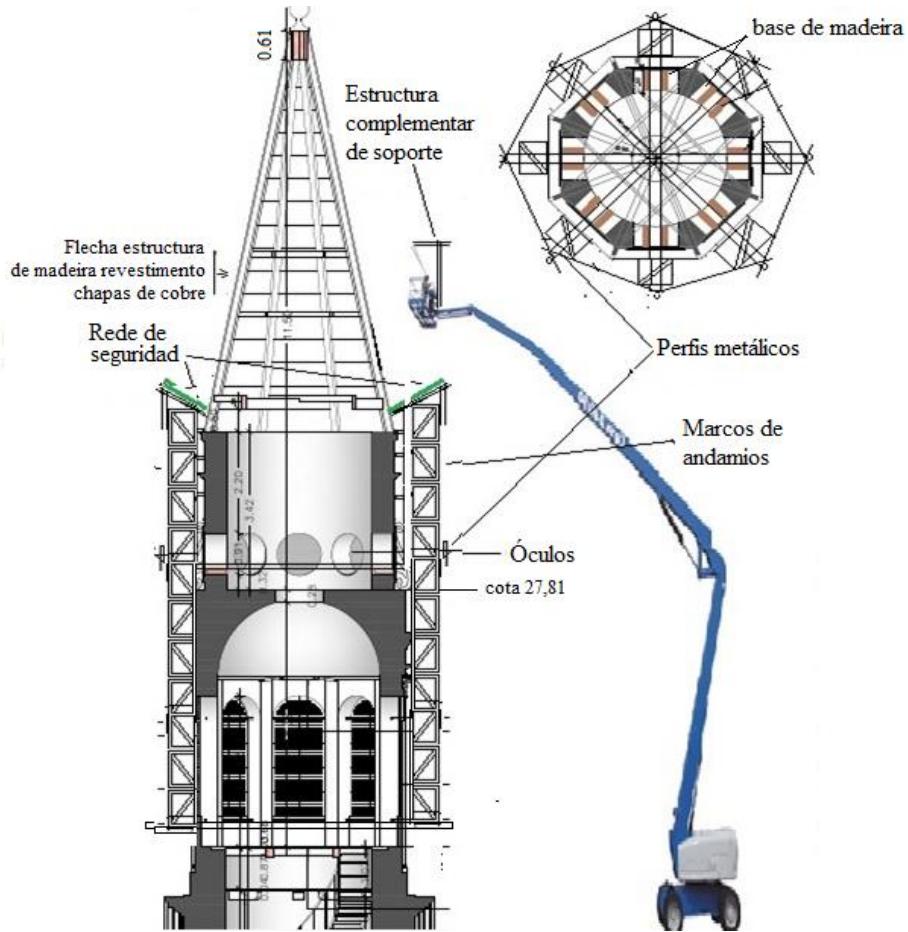
Figura 20. Esquema do processo

- Preparación de estructura auxiliar para apoyo de una plataforma para andamios: Insertar en las bases del campanario elementos de madera que apoyarán 4 perfiles metálicos traspasantes, que sostendrán las líneas de andamios.
- Montar las 8 columnas de andamios hasta llegar al borde de la base del pórtico, apretándolos contra las paredes del bloque;
- Colocar una reja/red de protección sobre los andamios para evitar la caída de objetos del pórtico;
- Con ayuda de una grúa, acoplada a una estructura de protección, retirar las piezas de cobre de la cubierta de lós pórticos.

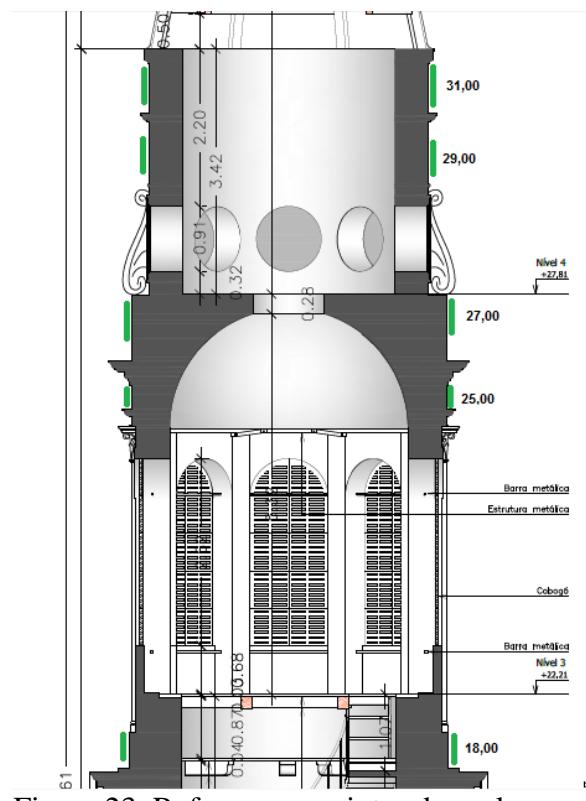
Figura 23. Refuerzo con cintas das columnas

En las regiones externas del contorno de las torres, en los niveles 18,00, 25,00, 27,00, 29,00 y 31,00, serán desarrollados refuerzos, conforme las etapas que se ilustran en la figura 23:

- Preparación de estructura auxiliar para apoyo de una plataforma para andamios: Insertar en las bases del campanario elementos de madera que apoyarán 4 perfiles metálicos traspasantes, los cuales sustentarán las líneas de andamios.
- Montar las 8 columnas de andamios hasta alcanzar el borde de la base de la flecha, ajustandolos contra las paredes de bloque;
- Colocar una reja/red de protección sobre los andamios en el sentido de evitar la caída de objetos de la flecha;
- Con auxilio de una grúa, acoplado a una estructura de protección, retirar las piezas de cobre de la cubierta de las flechas.
