## Duplicación de imagen ultrasonográfica de feto único intrauterino que emula un gemelo inexistente: reporte de un caso

### Ultrasonographic image duplication of an intrauterine unique fetus mimicking non-existing twin: case report.

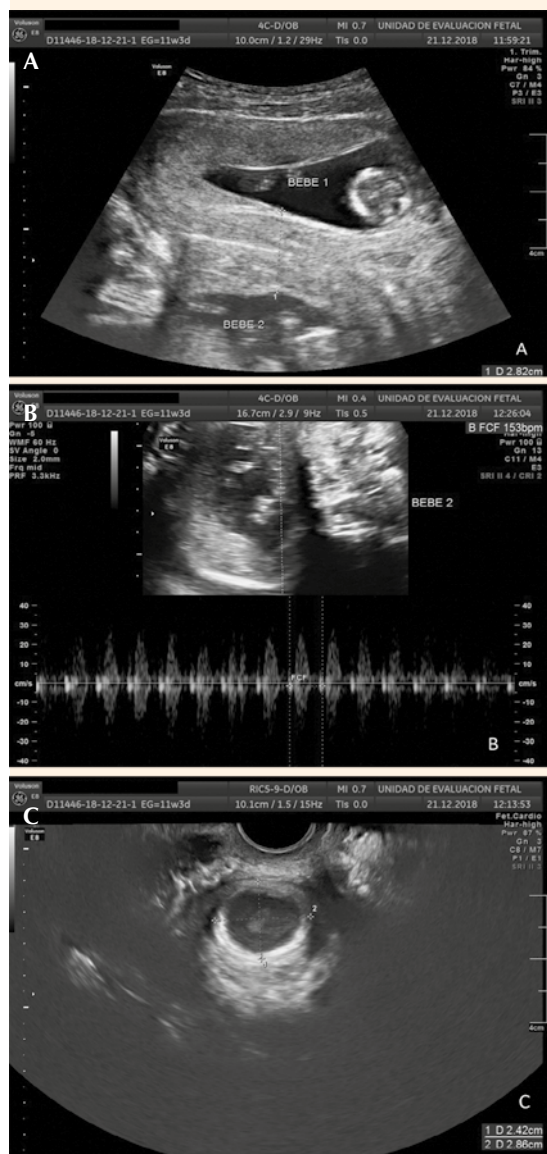
**Figura 1.** Imágenes del ultrasonido abdominal de la ecografía a las 11 a 13 semanas. **A.** Visión simultánea de ambos fetos. El feto posterior corresponde a la imagen en espejo. **B.** Frecuencia cardíaca de la imagen en espejo obtenida por Doppler pulsado. **C.** Presunto quiste endometriósico.

El padecimiento actual se inició luego de la ecografía a las 11-13 semanas que reportó embarazo gemelar doble, bicorial-biamniótico, de 11 3/7 de gestación. El feto 1 vivo, intrauterino, sin anomalías aparentes, ni marcadores de sospecha de cromosomopatía para la edad gestacional. Atrás del útero gestante, en su porción fúndica, se observaron dos estructuras. La primera hacia la derecha era redondeada, de paredes gruesas, debidamente delimitadas, de aspecto y grosor similares a los del útero gestante. Dentro de esa estructura se observó un saco gestacional, con feto en su interior y frecuencia cardíaca detectable por ultrasonido convencional, Doppler color y Doppler pulsado (**Figuras 1 A y B**). Debido a la interposición del útero gestante no fue posible evaluar, con suficiente detalle, al feto que se observaba dentro de esa cavidad. No fue posible reproducir la imagen por vía vaginal, lo que se pensó era por la lejanía de la supuesta estructura al campo visual del acceso vaginal. La segunda imagen era más pequeña, de 2.4 x 2.8 cm en su diámetro mayor. Sus bordes se observaron grue-

sos, debidamente delimitados e hiperecoicos, y el centro hipoeicoico homogéneo, sugere de quiste endometriósico. **Figura 1C**
