El fluoruro de sodio, una alternativa para la conservación de roca caliza disgregada

Luisa Straulino

Se muestran los resultados de la experimentación con fluoruro de sodio (NaF) para el tratamiento de roca caliza disgregada planteando una alternativa eficiente; las opciones hasta el momento implican una gran inversión de tiempo y recursos. Las muestras donde se aplicó NaF provienen de una cornisa de la zona arqueológica Río Bec en el municipio de Calakmul, Campeche. La composición de la roca, su deterioro y propiedades físicas fueron estudiados con diferentes técnicas analíticas (MEB, petrografía, EDS, DRX, entre otros), para compararlos con los resultados obtenidos de las muestras tratadas. Con reducida cantidad de producto y pocas aplicaciones, se logró una mejoría de propiedades físicas en las rocas tratadas y la conversión del carbonato de calcio a fluoruro de calcio, compuesto más estable ante el intemperismo. El fluoruro de sodio actúa por intercambio iónico, "remineralizando" la estructura de la roca. Se propone evaluar esta sustancia para tratamientos *in situ*.

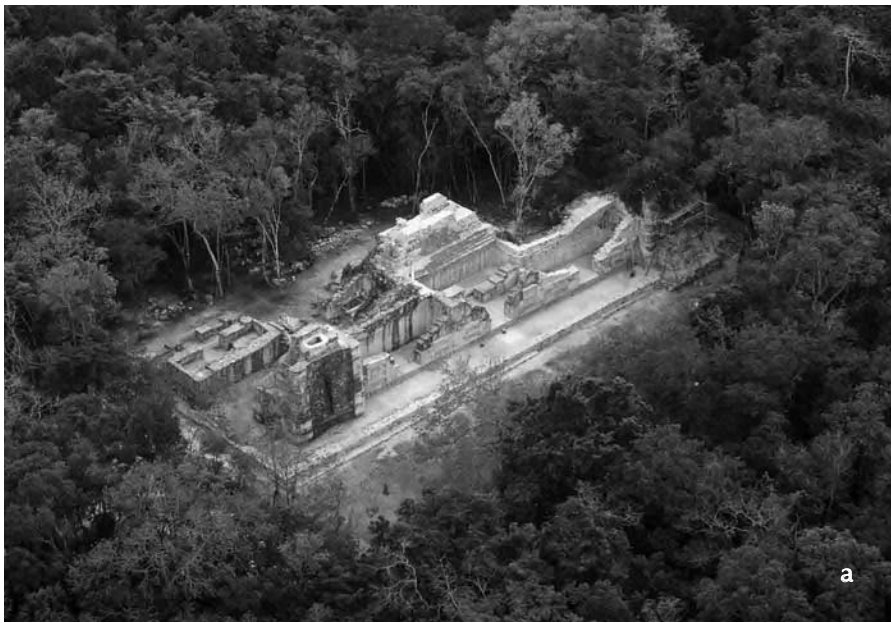
FIGURA 1. a) Edificio 5N2 después de su excavación. Fotografía aérea proporcionada por Dominique Michelet. b) Panel decorativo de la fachada norte, nótese que a la derecha se observa una roca de la cornisa en los derrumbes. Fotografía proporcionada por Dominique Michelet. c) Rocas donde se muestran los diferentes tipos de decoración. De izquierda a derecha: representación simbólica, escamas, figuras antropomorfas, Monstruo de la Tierra, figuras zoomorfas y con un motivo cuadrado tallado con una serie de círculos a sus costados.

Para el estudio se utilizaron muestras provenientes de una cornisa decorativa conformada por 77 piezas del edificio 5N2 de Río Bec. Estas piezas fueron encontradas durante las excavaciones de las temporadas tres, cuatro y cinco (años 2004, 2005 y 2006) del Proyecto Arqueológico Río Bec,⁸ en la fachada norte del Edificio 5N2 del Grupo A; justo en el nivel de destrucción del edificio, bajo una capa de suelo enriquecida en humus (Michelet *et al.*, 2005: OpVA/3) (Figura 1). Además se utilizaron algunas muestras tratadas e intemperizadas *in situ* que provienen de la fachada Este del edificio 6N2.
