Durabilidad de morteros de reparación sustentables expuestos a ambiente industrial

J. M. Mendoza-Rangel¹, J. M. Flores-Jarquín¹, E. U. De Los Santos¹, P. Garcés²

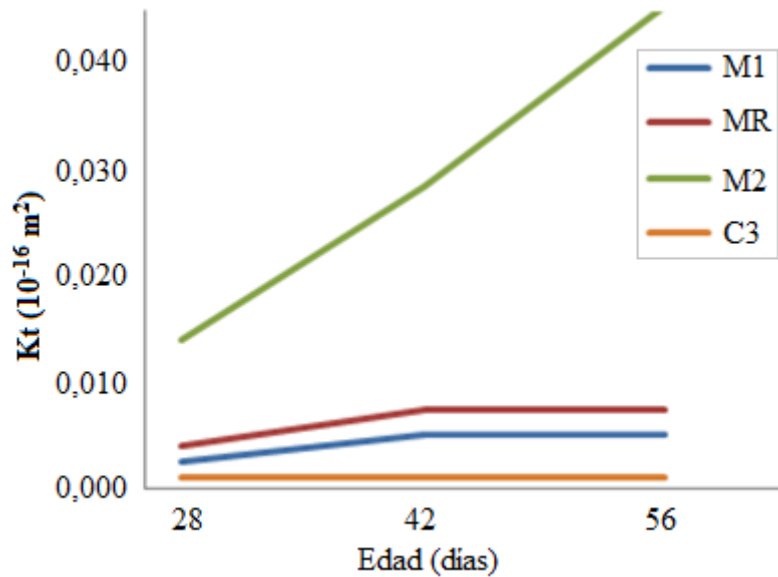
Figura 2. Evolución de la permeabilidad del mortero (Kt) con el transcurso del tiempo.

La Figura 2 muestra la relación de la permeabilidad al aire en el tiempo para los diferentes morteros. Se observa como la permeabilidad va en aumento en casi todos los morteros, siendo el mortero C3 el que presenta los menores valores de permeabilidad y sin aumentos en relación con el tiempo. El mortero C2 no se observa por los rangos de la escala, debido a que es demasiado permeable. Mientras que el mortero comercial C1 no pudo ensayarse debido a presentar una superficie rugosa y la presencia de agregados con mayor tamaño con respecto al resto de los morteros, pero como se observa en la carbonatación, no es posible medir su avance debido a que no presenta reacción alguna con la fenolftaleína (Figura 3).

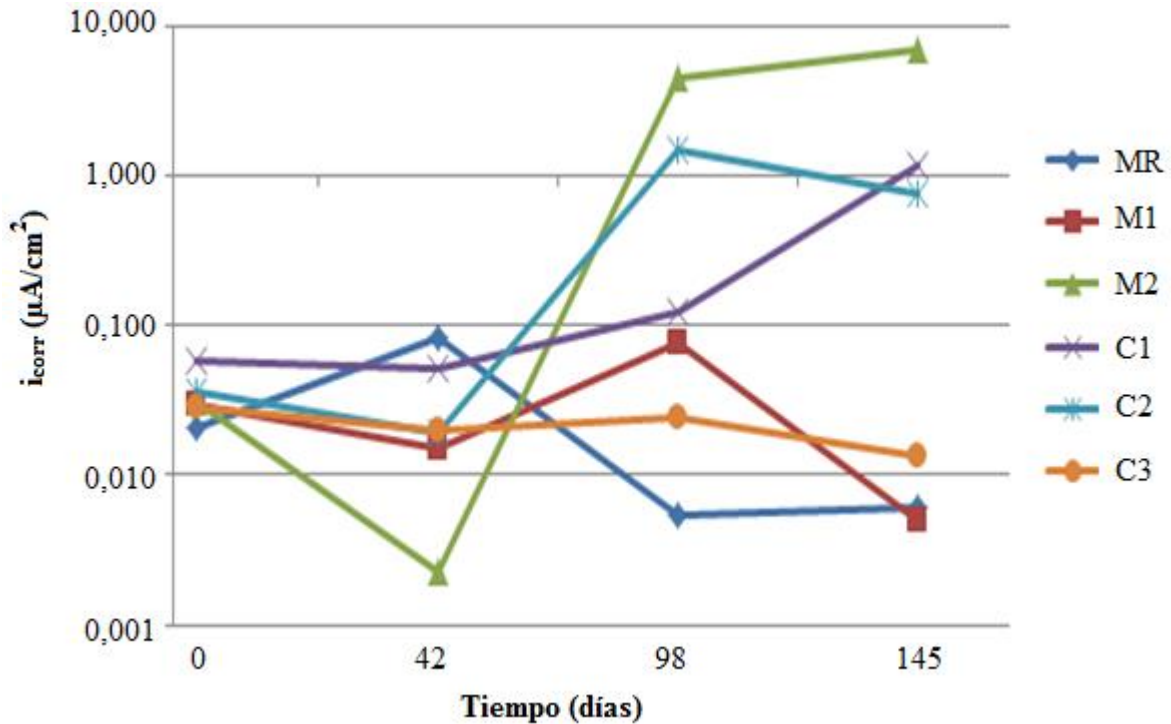
La evolución del i_{corr} durante el proceso de carbonatación se muestra en la Figura 5. De aquí es posible decir que, al inicio, los valores de i_{corr} a la primera edad muestran pasividad en el acero de refuerzo (menores a $0.1 \mu A/cm^2$) en todos los morteros. Sin embargo, como indica el E_{corr} , el acero dentro de los morteros M2, C1 y C2 se despasiva después de los 42 días.

Figura 5. Velocidad de corrosión (i_{corr}) en el acero de refuerzo para cada mortero de reparación.

El comportamiento de los morteros M2 y C2 se comprueba debido a su bajo comportamiento mecánico relacionado con una mayor porosidad y una mayor profundidad de carbonatación. Mientras que el mortero C1 a pesar de tener excelentes propiedades mecánicas por el uso de fibras, resulta ser muy permeable permite el ingreso de CO_2 hasta el acero, lo cual genera valores de corrosión altos.
