## Metodologias para a localização de danos em vigas de concreto protendido

G. D. Ercolani<sup>1, 2 \*</sup>, N. F. Ortega<sup>1, 3</sup>, D. H. Felix<sup>1</sup>

## Methodologies for locating damage in prestressed concrete beams

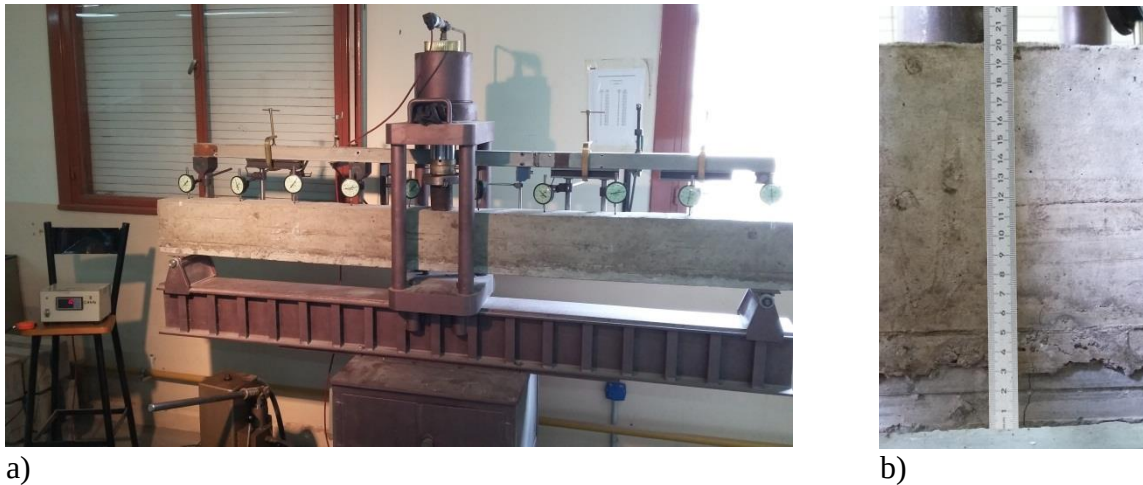
Na Figura 2.a), a viga 01 é observada durante o ensaio. Na mesma pode-se observar a prensa com a qual se aplicou a carga pontual, a célula de carga e os defletores instalados na viga. Dado que a estrutura que suporta a viga também pode sofrer deformações, dois dos defletores foram instalados em coincidência com os apoios da viga, para poder corrigir as leituras dos deslocamentos obtidos.

Na Figura 2.b) pode-se observar a fissura causada pela carga máxima aplicada com a indicação da profundidade alcançada, que foi de 0,062 m ( $a/h = 0,31$ ). Deve-se mencionar que, quando essa profundidade de fissura foi alcançada, o aumento de carga foi suspenso, uma vez que a magnitude da carga foi suficientemente significativa. A largura máxima da fissura foi de 0,35 mm e sua posição foi originada em  $x/L = 0,485$ .

Figura 2. Ensaio sobre a Viga 01.  
a) Vista geral. b) Medição da fissura.

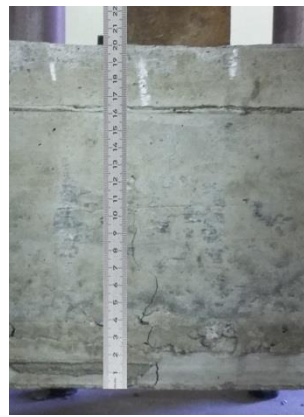
Então, a viga já danificada foi novamente submetida a uma carga centrada, medindo os deslocamentos verticais nos mesmos pontos que para a condição não danificada. Figura 5.b) mostra as curvas de deslocamento vertical versus vertical. Carga aplicada, obtida para o ponto de medição mais próximo da posição da fissura, para a viga sem dano prévio (VSDP) e para a viga já fissurada ou com dano prévio (VCDP).

Figura 5. Ensaio sobre a Viga 02.

a) Medição da fissura. b) Curvas de deslocamentos no ponto  $x/L=0,78$ .

A viga foi disposta simplesmente apoiada, com uma distância entre apoios de 2,00 m e sujeito a uma carga pontual no centro do vão. Da mesma forma que para a viga 01, os deslocamentos verticais foram medidos à medida que a carga aplicada foi incrementada. A referida carga foi controlada para não causar danos à viga. A viga foi descarregada e, em seguida, aplicou-se outro ponto de carga, em uma posição próxima ao apoio direito. Neste caso, a carga aumentou para causar uma fissura discreta na referida área, de magnitude significativa em relação à altura total da viga. A profundidade alcançada pela fissura foi medida, bem como a posição precisa da fissura. Então a viga foi descarregada e poderia ser observado como, graças à ação de protensão, a fissura fechando. A fissura já gerada é mostrada na Figura 5.a). A profundidade da mesma resultou de uma relação com  $a/h = 0,535$ , na posição relativa  $x / L = 0,80$ .

Pode-se observar que o ensaio realizado na viga sem danos foi mantido dentro da zona de comportamento linear, precisamente para conservar a viga sob essas condições. Para este efeito, foi muito útil ter a informação do ensaio previamente realizado na Viga 01.
