## Metodologías para la localización de daño en vigas de hormigón pretensado

En este trabajo se evalúan metodologías para la detección de daño en estructuras de hormigón pretensado. Los métodos estudiados son el de variación de los desplazamientos y el de curvatura de la elástica, complementados con el uso de imágenes termográficas. A tal fin, dichos métodos se aplicaron sobre dos vigas de hormigón pretensado, construidas en laboratorio. Los resultados obtenidos permitieron detectar la presencia de daño y localizarlo con buena precisión. Si bien estos métodos ya se han aplicado sobre estructuras de hormigón armado, no se han encontrado aplicaciones sobre estructuras de hormigón pretensado. Se demostró la efectividad de las metodologías propuestas y se destaca la posibilidad y conveniencia de un uso combinado de las mismas.

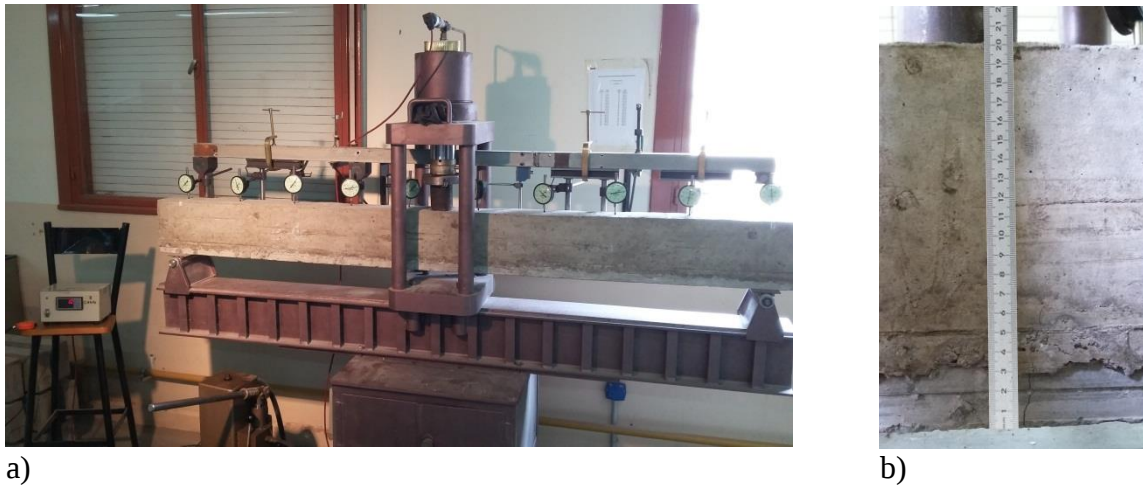
Figura 2. Ensayo sobre la Viga 01.  
a) Vista general. b) Medición de la fisura.

En la Figura 2.a) se observa la Viga 01 durante el ensayo. En la misma puede verse la prensa con la cual se aplicó la carga puntual, la celda de carga y los flexímetros instalados sobre la viga. Dado que la estructura que sirve de apoyo a la viga, también puede sufrir deformaciones, dos de los flexímetros fueron instalados en coincidencia con los apoyos de la viga, a los efectos de poder corregir las lecturas de los desplazamientos obtenidos.

En la Figura 2.b) puede verse la fisura provocada para la carga máxima aplicada con la indicación de la profundidad alcanzada, que resultó ser de 0,062 m ( $a/h = 0,31$ ). Cabe mencionar que cuando se alcanzó dicha profundidad de fisura, se suspendió el incremento de la carga, ya que la magnitud de la misma era lo suficientemente significativa. El ancho máximo de la fisura fue 0,35 mm y su posición se originó en  $x/L = 0,485$ .

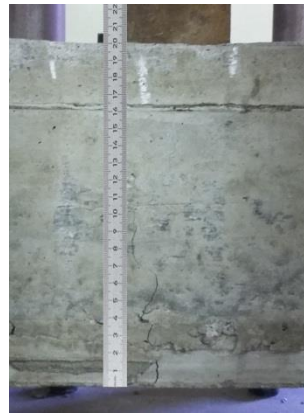
Figura 5. Ensayo sobre la Viga 02.

A continuación, la viga ya dañada, fue sometida nuevamente a una carga centrada, midiendo los desplazamientos verticales en los mismos puntos que para la condición sin daño. En la Figura 5.b) se muestran las curvas de Desplazamiento vertical vs. Carga aplicada, obtenidas para el punto de medición más cercano a la posición de la fisura, para la viga sin daño previo (VSDP) y para la viga ya fisurada o con daño previo (VCDP).

Puede apreciarse que el ensayo realizado sobre la viga sin daño se mantuvo dentro de la zona de comportamiento lineal, justamente a fin de conservar la viga en dichas condiciones. A tal efecto, resultó muy útil disponer de la información del ensayo realizado previamente sobre la Viga 01.
